**MV "CORAL BULKER"**  
**TRAITEMENT D'UNE ÉPAVE ÉCHOUÉE SUR UN**  
**BRISE-LAMES**

**LES JOURNÉES D'INFORMATION DU CEDRE**  
**INSTITUT OCÉANOGRAPHIQUE - PARIS**  
**6 OCTOBRE 2003**

**Eng. Alvaro Guidotti**  
**TITAN MARITIME LLC**

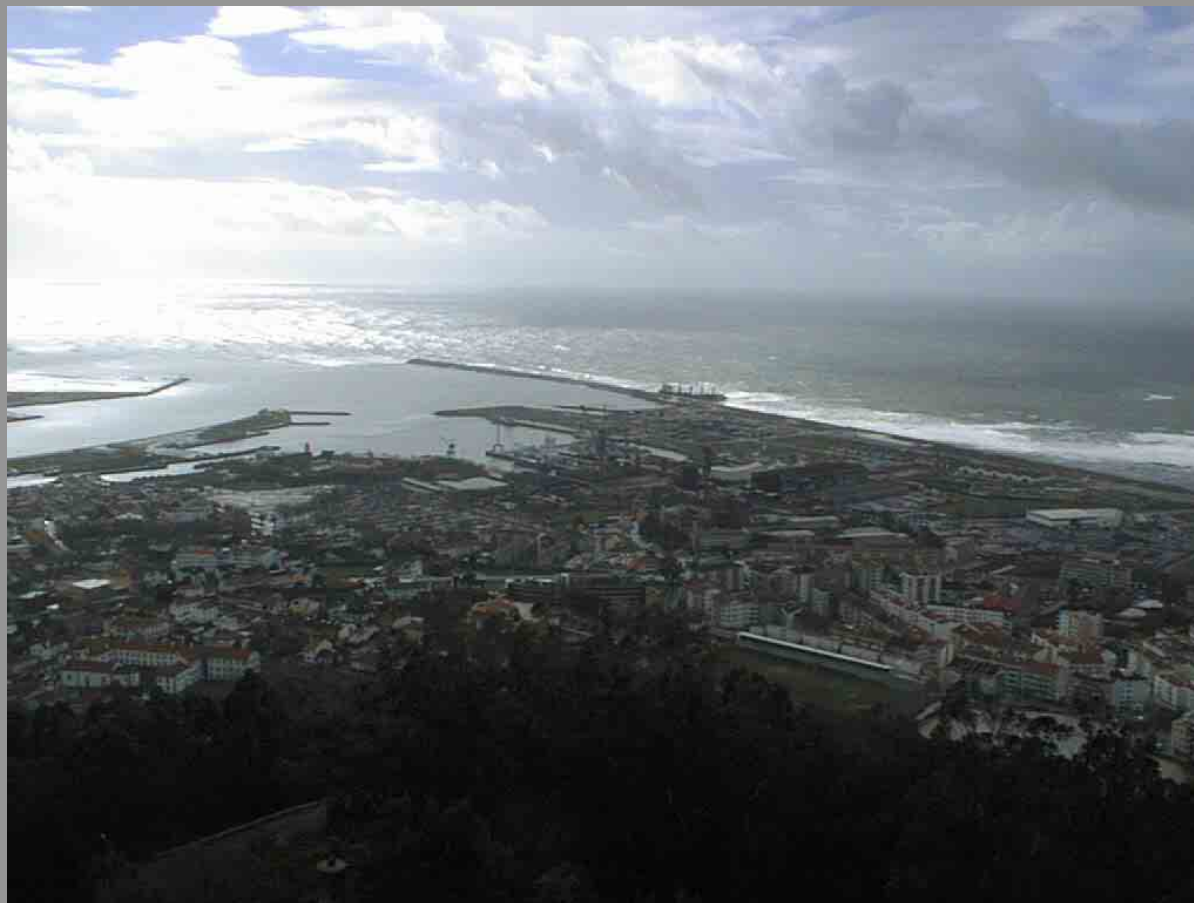
LE CORAL BULKER ÉCHOUÉ PRÈS DU MÔLE NORD,  
VIANA DO CASTELO

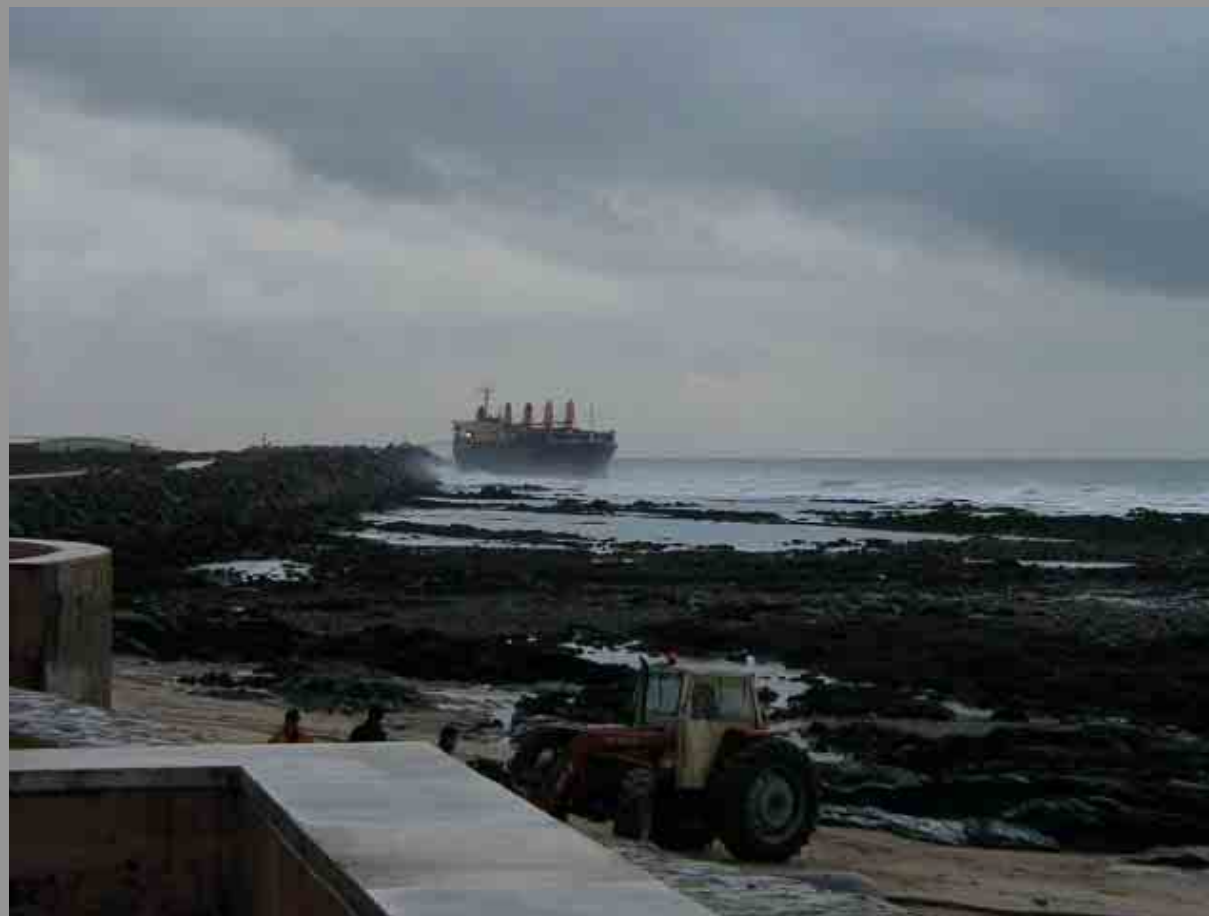
LE CORAL BULKER ÉCHOUÉ PRÈS DU MÔLE NORD,  
VIANA DO CASTELO

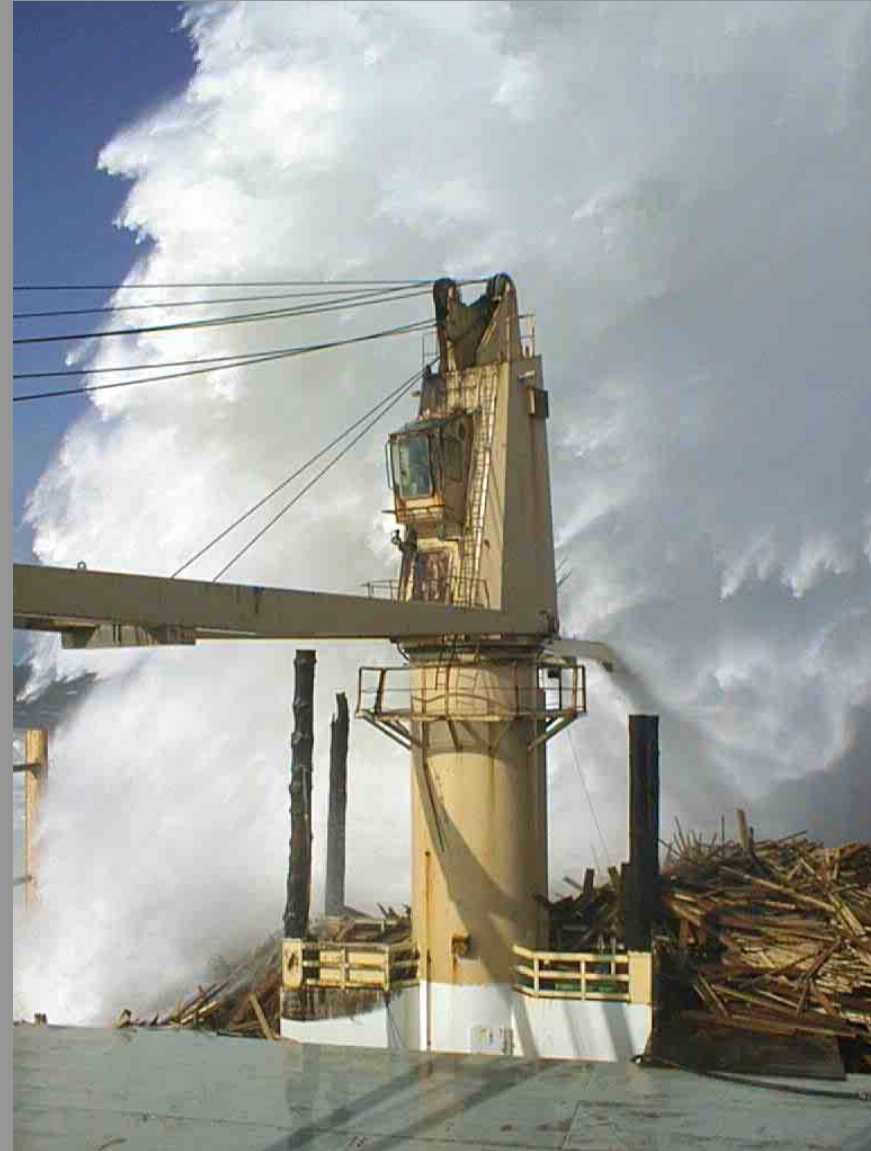
**DES VENTS VIOLENTS DE SUD-  
OUEST AINSI QU'UNE FORTE  
HOULE EMPÊCHÈRENT LE  
DECHARGEMENT DE LA  
CARGAISON DE BOIS PRÉSENTE  
SUR LE PONT DU NAVIRE.**

**IL ÉTAIT IMPOSSIBLE DE MONTER  
À BORD A CAUSE DES  
CONDITIONS MÉTÉOROLOGIQUES  
TRES DIFFICILES.**

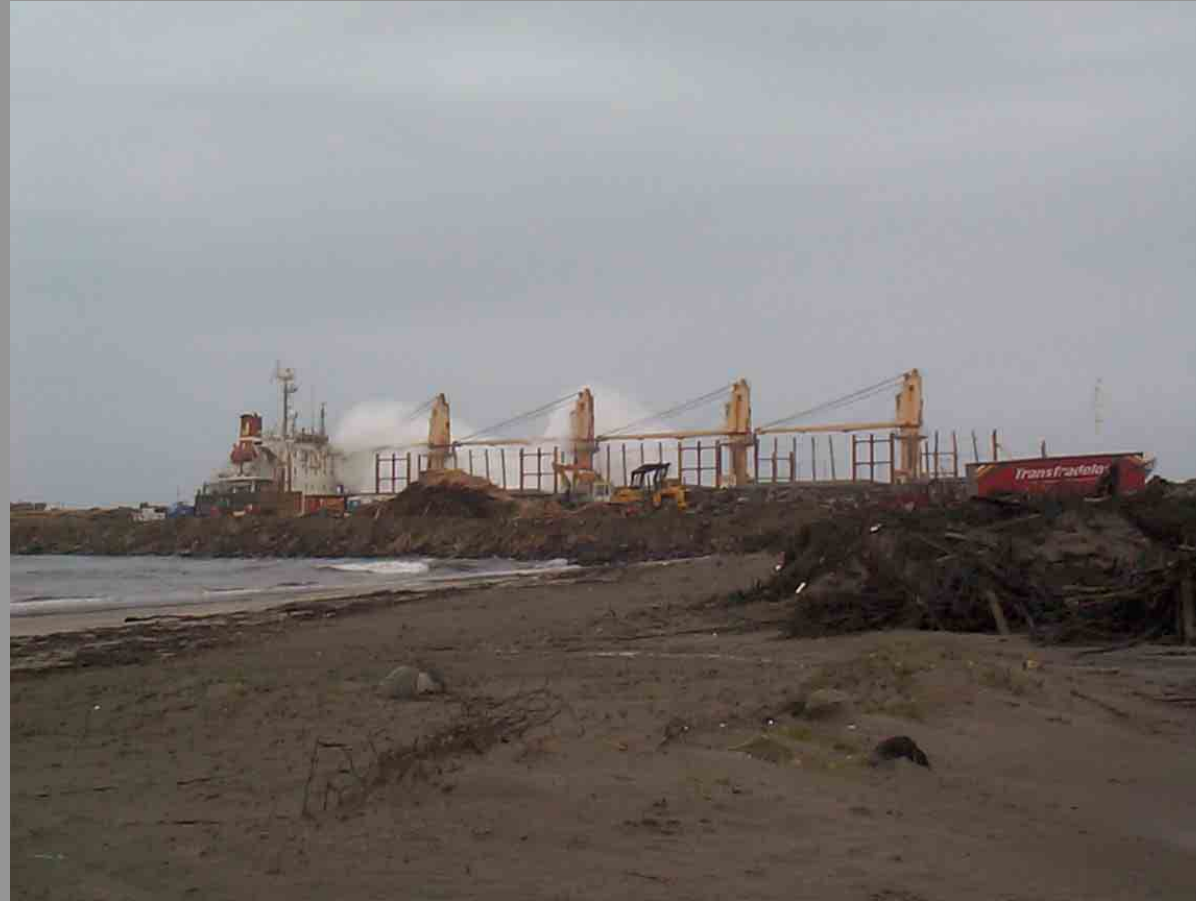
MER DÉCHAÎNÉE SE BRISANT SUR LE CORAL BULKER

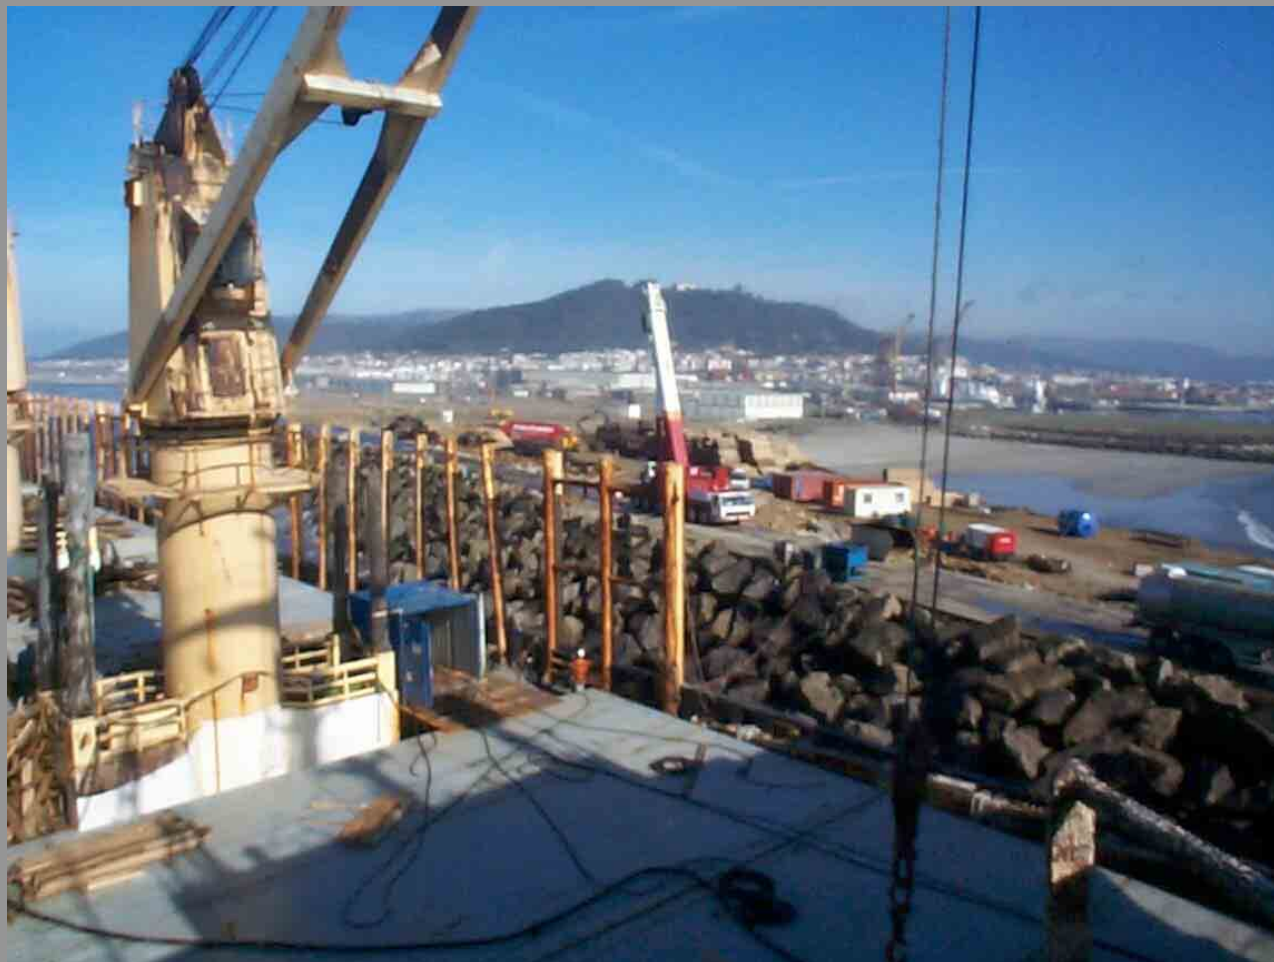
OPÉRATION DE RÉCUPÉRATION DU PÉTROLE

Pour liquéfier le fuel de soute désormais solidifié, un générateur de vapeur fut dépêché sur place dans le but de produire la vapeur nécessaire aux rouleaux chauffants introduits dans les soutes. Finalement, il devint nécessaire d'injecter directement de la vapeur dans certaines des soutes.

L'enlèvement de la soute s'avéra une opération lente et minutieuse. Au total, près de 226 m<sup>3</sup> de fuels et hydrocarbures divers furent récupérés du navire. L'ITOPF, quant à elle, estimait la quantité initiale du déversement d'hydrocarbure à environ 200 m<sup>3</sup>, et c'est pour cette raison que l'on ne s'explique pas la disparition des 250 m<sup>3</sup> de fuel de soute manquants. On suppose que l'ampleur du déversement initial était supérieur à la première estimation et qu'en plus de cela, une partie du fuel de soute se serait répandue dans les cales et mélangée avec la cargaison sous pont.

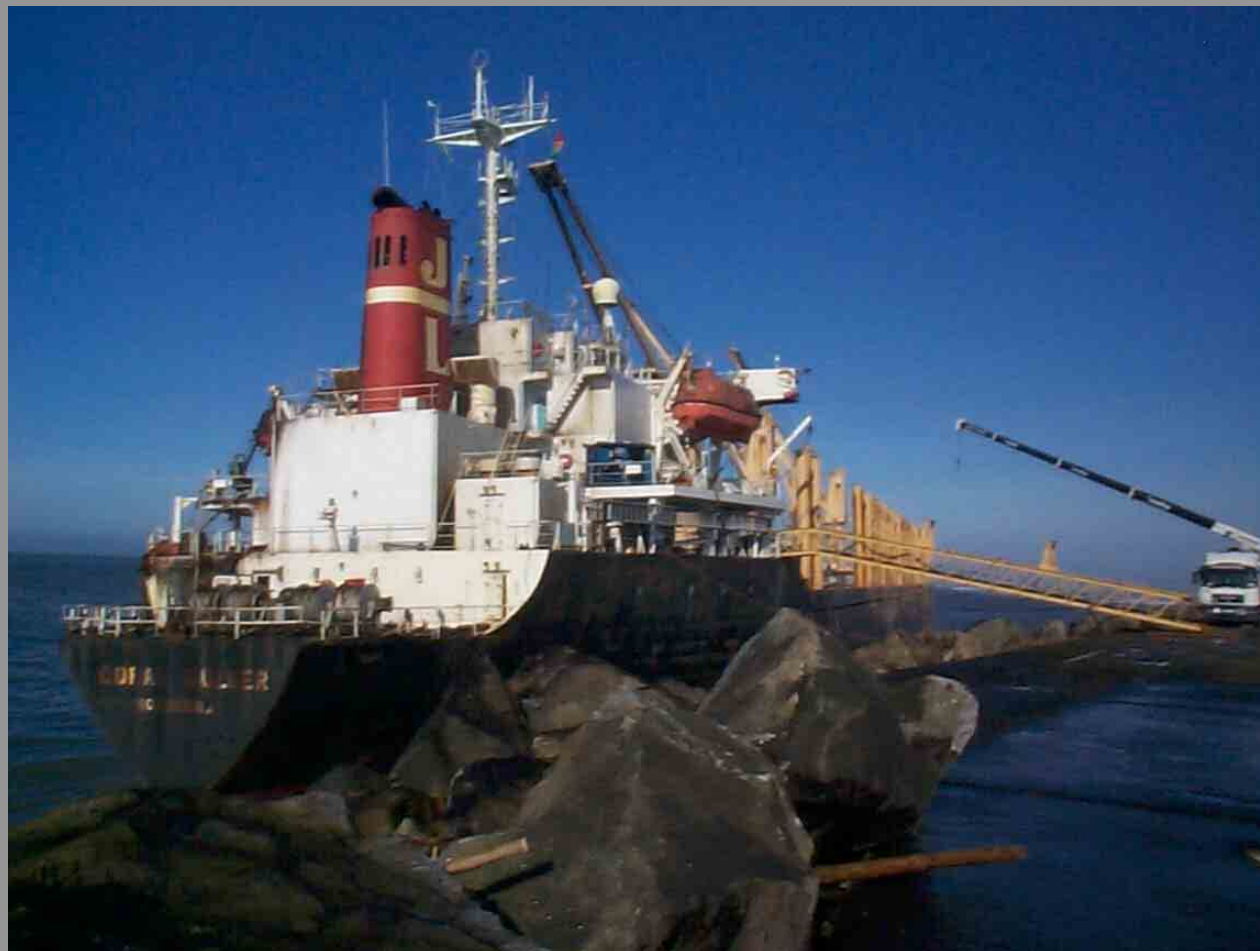
VUE ARRIÈRE DU CORAL BULKER  
LORS DE LA RÉCUPÉRATION DU PÉTROLE

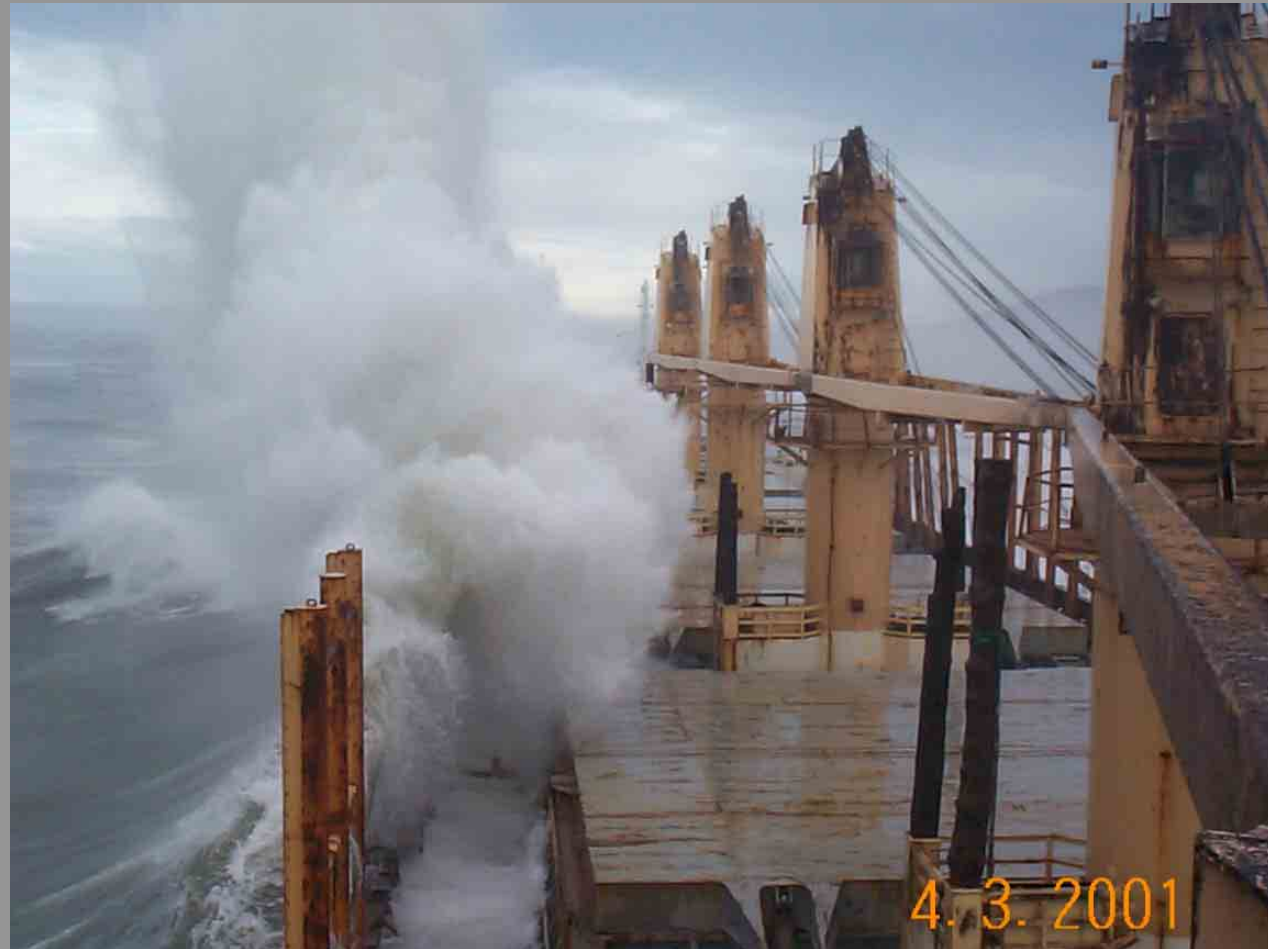
**MAUVAISES CONDITIONS MÉTÉOROLOGIQUES PERSISTANTES  
EMPÊCHANT LE DÉCHARGEMENT DE LA CARGAISON SOUS-PONT**

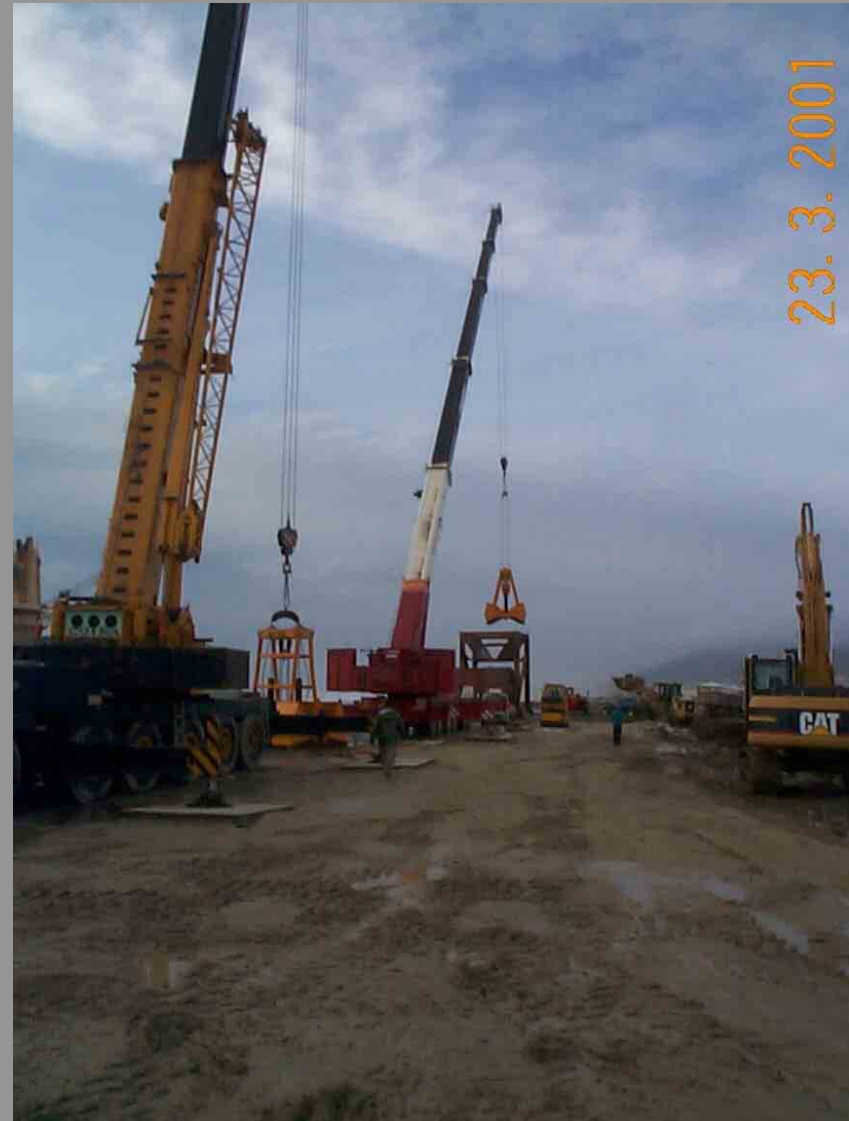
DEUX GRUES DÉCHARGEANT  
LA CARGAISON SOUS-PONT AU  
MOYEN DE BENNES  
TÉLÉCOMMANDÉES.

Le déchargement de la cargaison sous pont s'est effectué en utilisant les grues du navire en plus de deux grues de grande envergure équipées de bras télécommandés. La cargaison est déchargée au moyen de trémies positionnés sur le pont et de convoyeurs transférant la cargaison à terre. Les travaux d'ingénierie commencèrent avec la construction d'un pont pouvant supporter les allers-retours du convoyeur entre le navire et la terre ferme.

Cependant, à cause du mauvais temps persistant et des dommages ultérieurs subis par le navire, la méthode de déchargement dut être repensée. Pour accélérer le déchargement, la décision fut prise de décharger la cargaison directement à terre en utilisant les bras télécommandés.

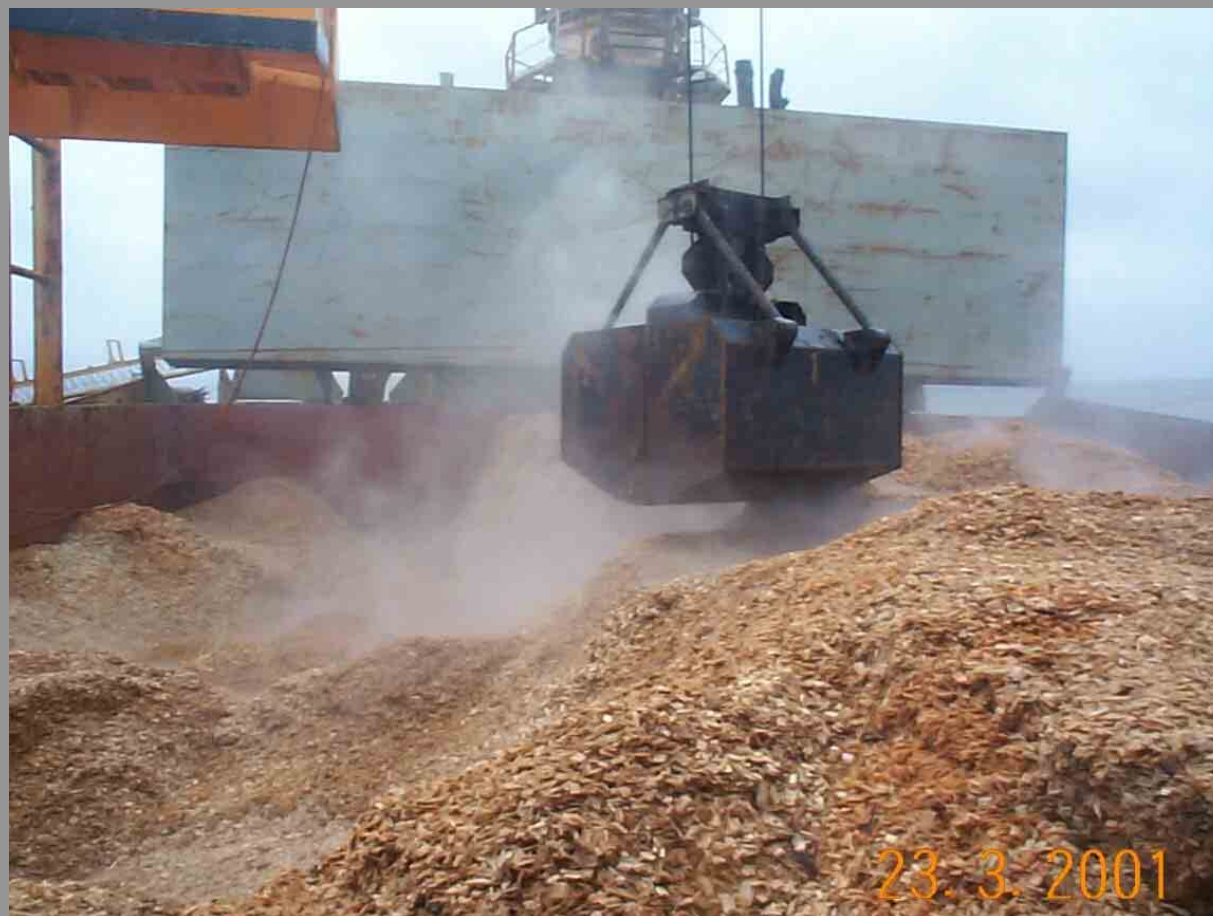
DÉCHARGEMENT DE COPEAUX DE BOIS EN PROVENANCE DE LA SOUTE #4

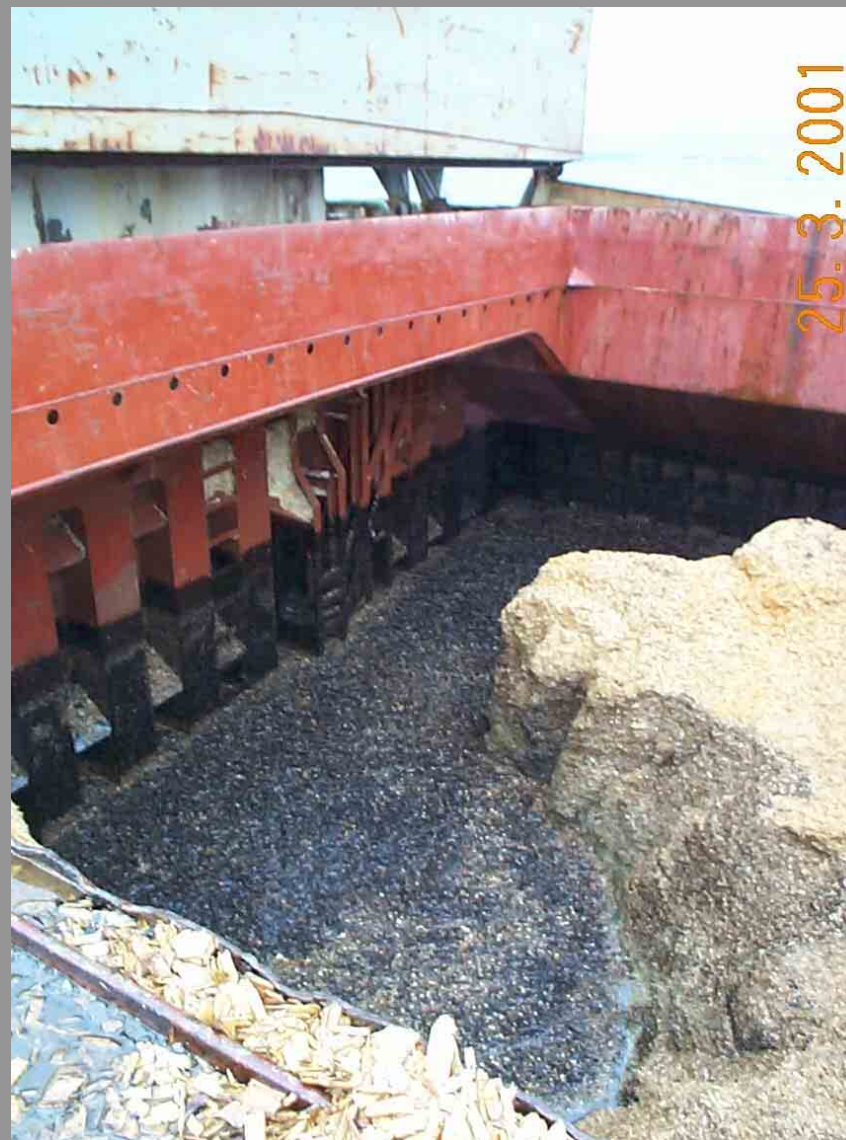
**CARGAISON DE COPEAUX DE BOIS  
POLLUÉS DANS LA SOUTE #4.**

**LA CARGAISON POLLUÉE FUT  
DÉCHARGÉE AU MOYEN DE BRAS  
TÉLÉCOMMANDÉS DANS LE WAGON  
DE CHARGEMENT AINSI QUE DANS  
DES REMORQUES, TOUS TRANSPORTÉS  
VERS LE SITE DE TRAITEMENT.**

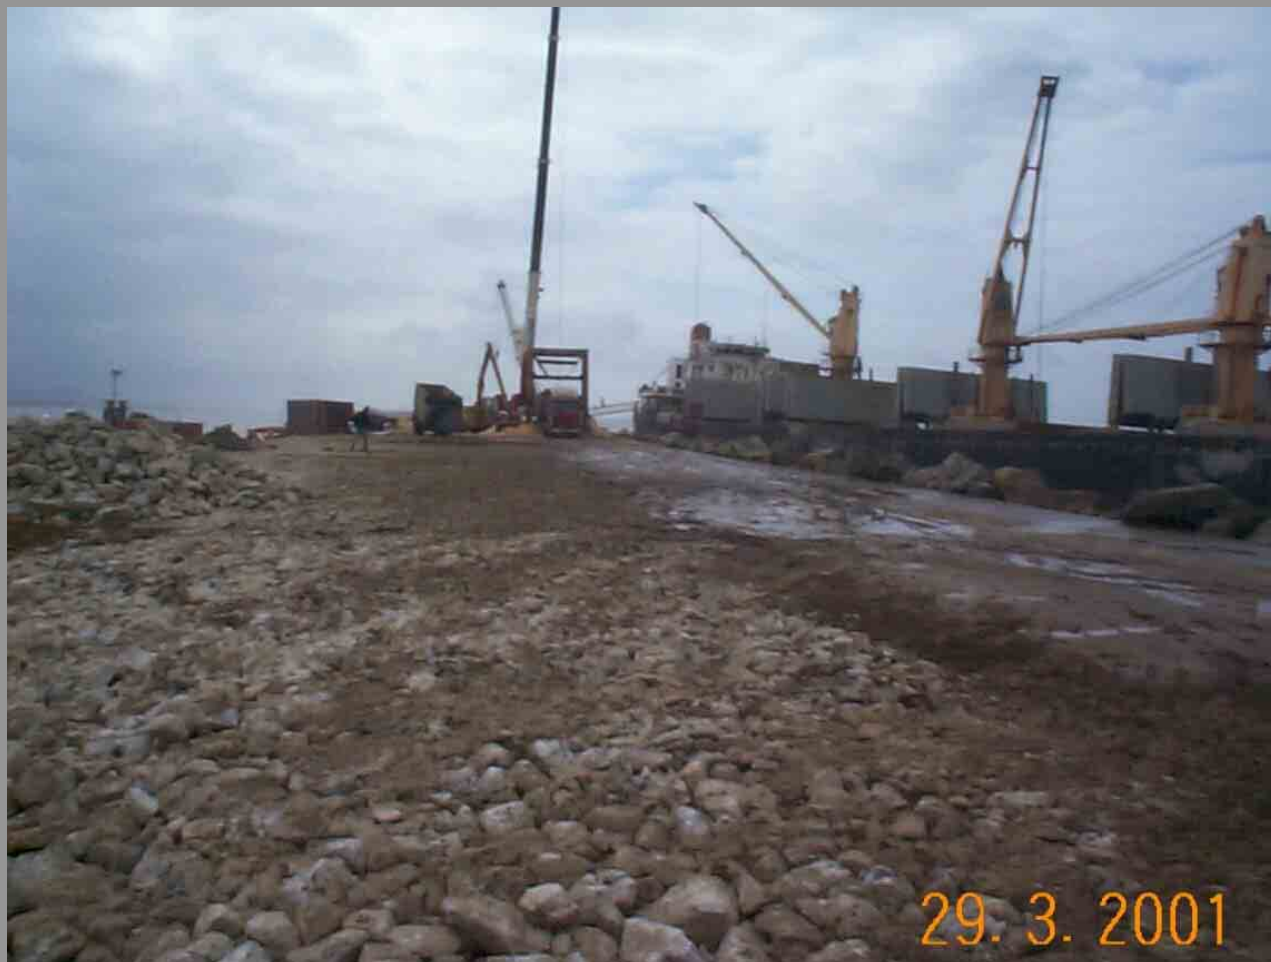
CONSTRUCTION D'UNE EXTENSION DU MÔLE POUR ASSURER  
UNE BASE SOLIDE AUX IMMENSES GRUES DE LEVAGE

Deux immenses grues de grande envergure furent transportées du Royaume-uni vers Viana Do Castelo sur une barge spécialement affrétée pour l'occasion. Le plan initialement prévu consistait à échouer la barge à l'Est du môle en se servant de celle-ci comme d'un point d'ancrage pour les treuils hydrauliques mais étant donné que ce plan a été modifié par la suite, la barge a donc dû refaire le trajet inverse vers son port d'attache. Les deux grues furent utilisées lors de la démolition du navire. Les travaux de démolition du pont des logements commencèrent en même temps que le déchargement de la cargaison sous pont. Le pont des logements fut démoli en utilisant les méthodes traditionnelles de découpage.

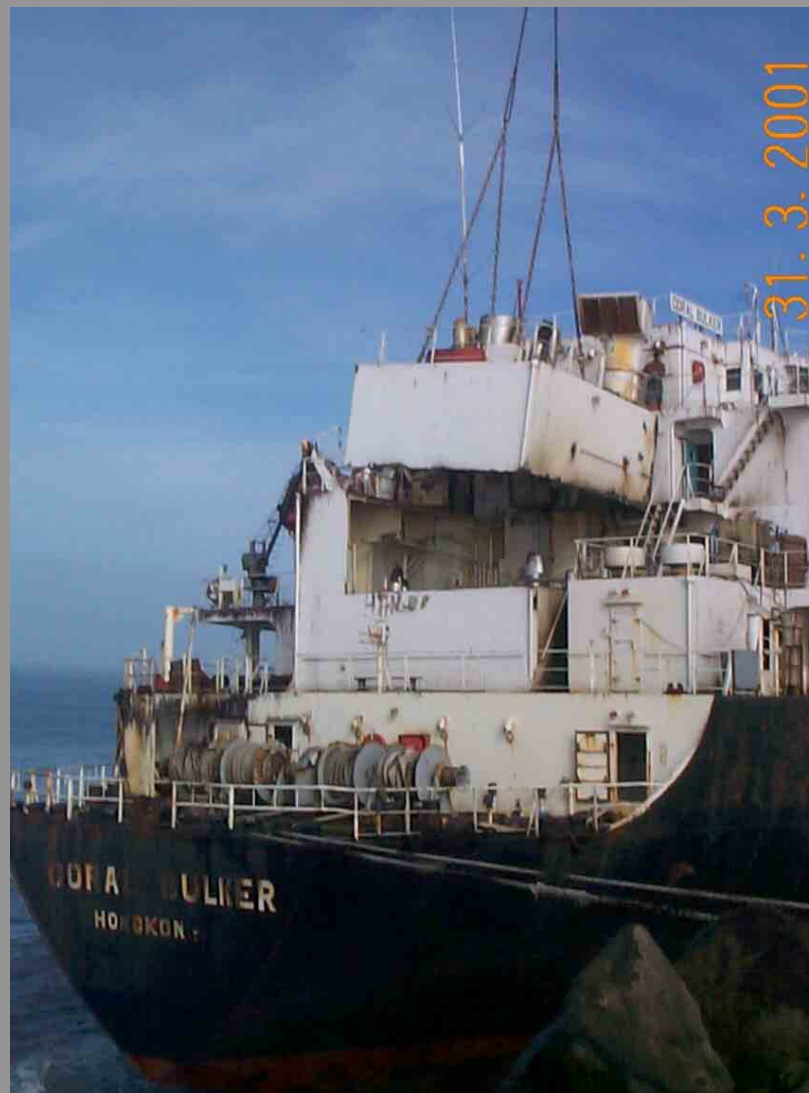
ENLÈVEMENT DU PONT DES  
LOGEMENTS CONCOMITANT  
AU DÉCHARGEMENT DE LA  
CARGAISON SOUS-PONT.

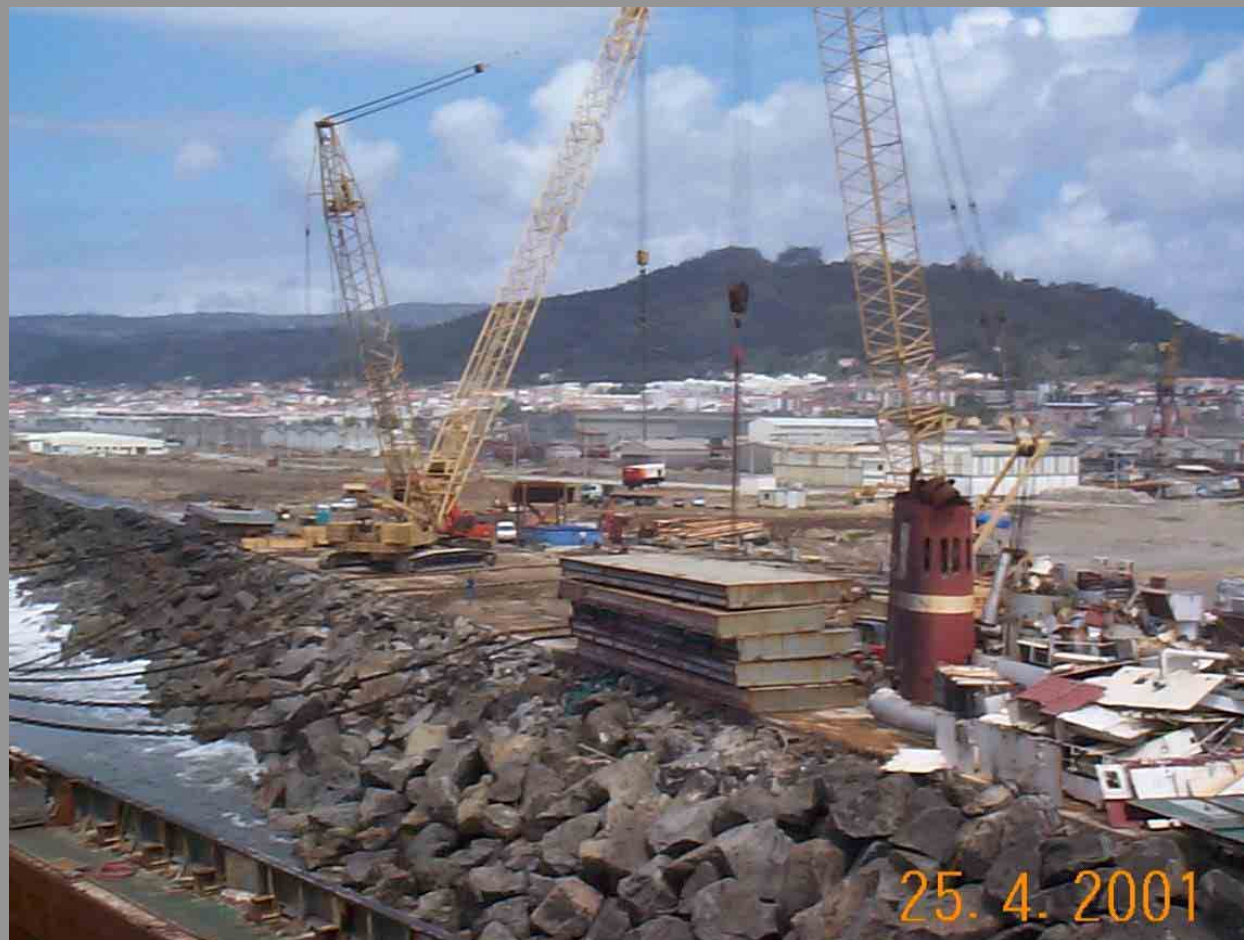
**SITE D'EXTENSION DU MÔLE, LAISSANT APPARAÎTRE  
DEUX ÉNORMES GRUES DE LEVAGE EN PROVENANCE DU ROYAUME-UNI.**

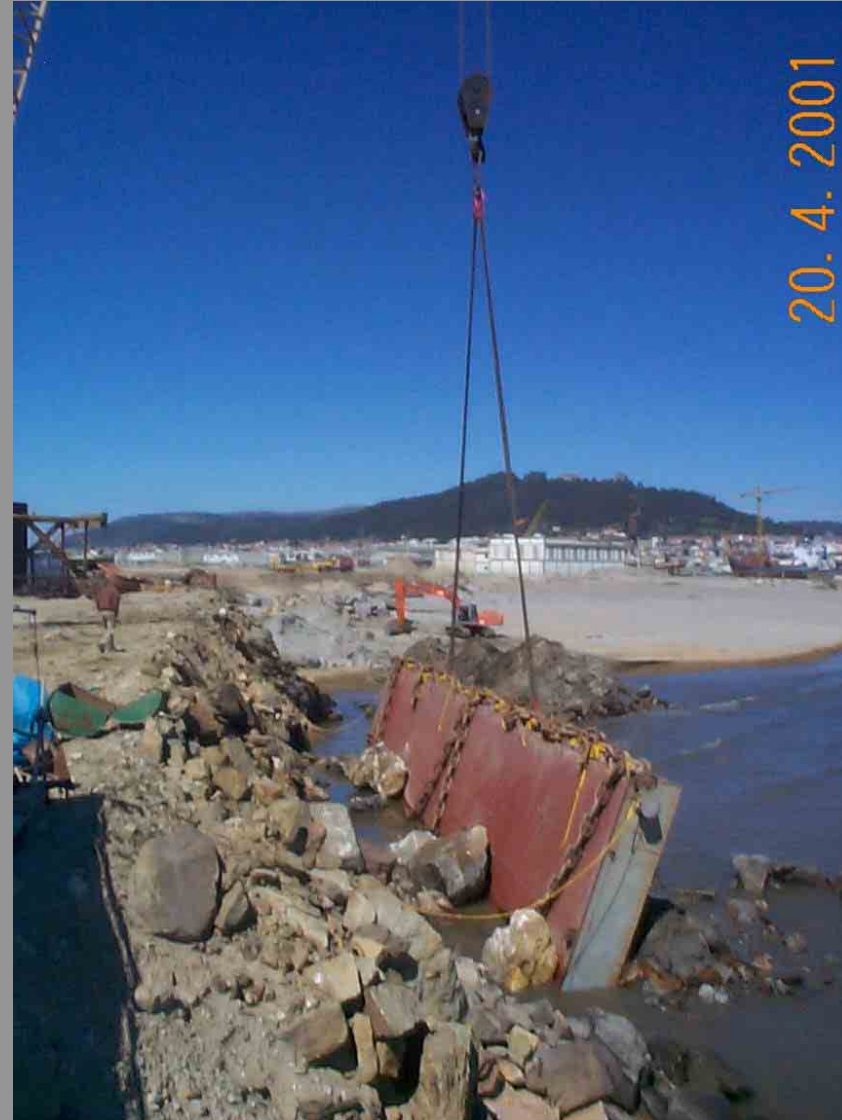
ENFOUISSEMENT DES PANNEAUX  
DE CALE À L'EST DE L'EXTENSION  
DU MÔLE, POUR SERVIR DE  
FONDATION SOLIDE AUX TREUILS  
HYDRAULIQUES.

Lors du déchargement de la cargaison et de l'allègement de la coque, une partie de l'équipe de chez TITAN modifia certains panneaux de cales qui à terre furent ensuite enfouis à l'extrémité Est du môle pour servir de fondation solide aux treuils hydrauliques qui devaient y être installés.

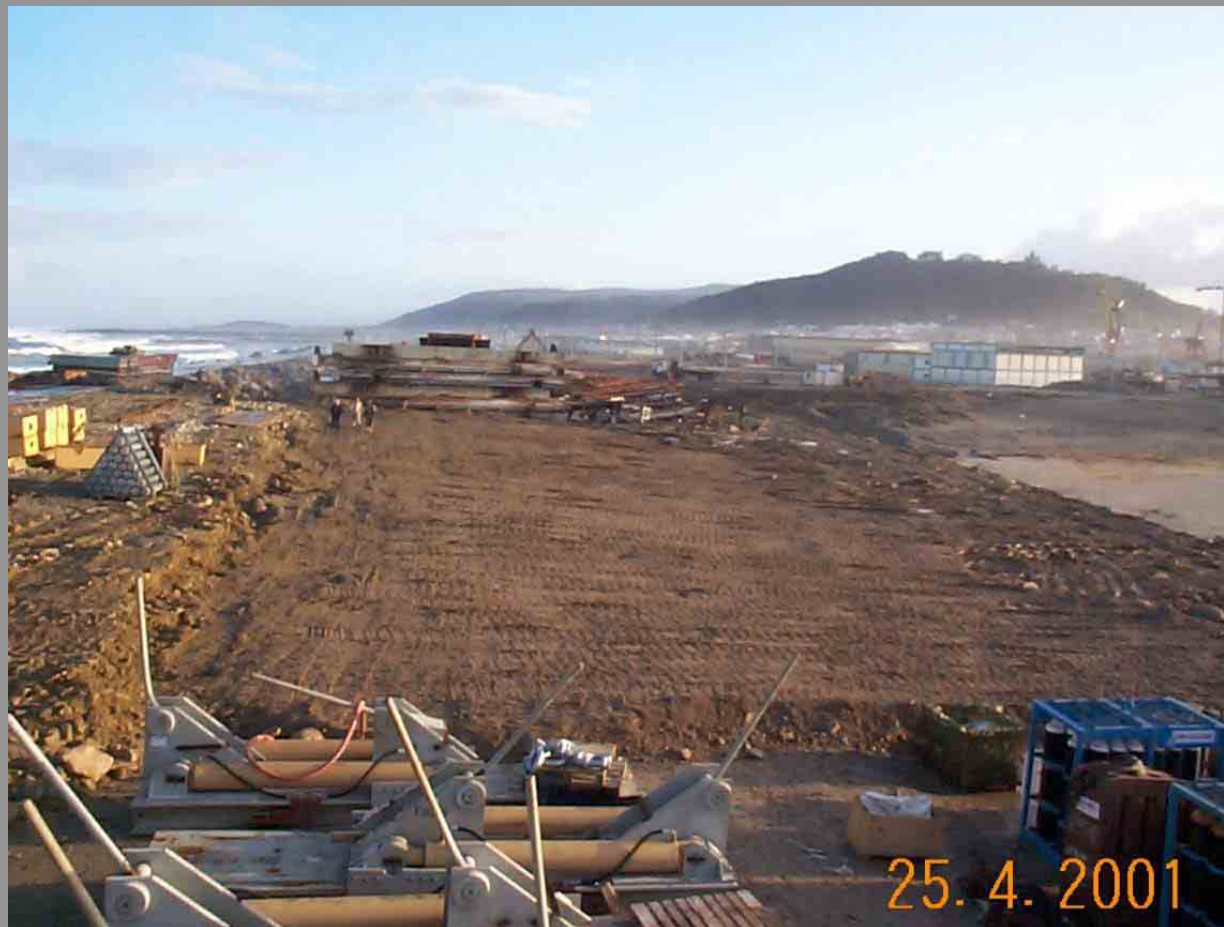
VUE DE LA PARTIE NORD DU SITE QUI A ÉTÉ ÉTENDU ET NIVELÉ  
POUR SERVIR DE BASE SOLIDE AUX TREUILS  
HYDRAULIQUES

Une zone importante à l'Est du môle fut nivelée et remplie. Comme nous pouvons le voir sur cette diapositive, la situation du chantier de l'opération s'est largement améliorée.

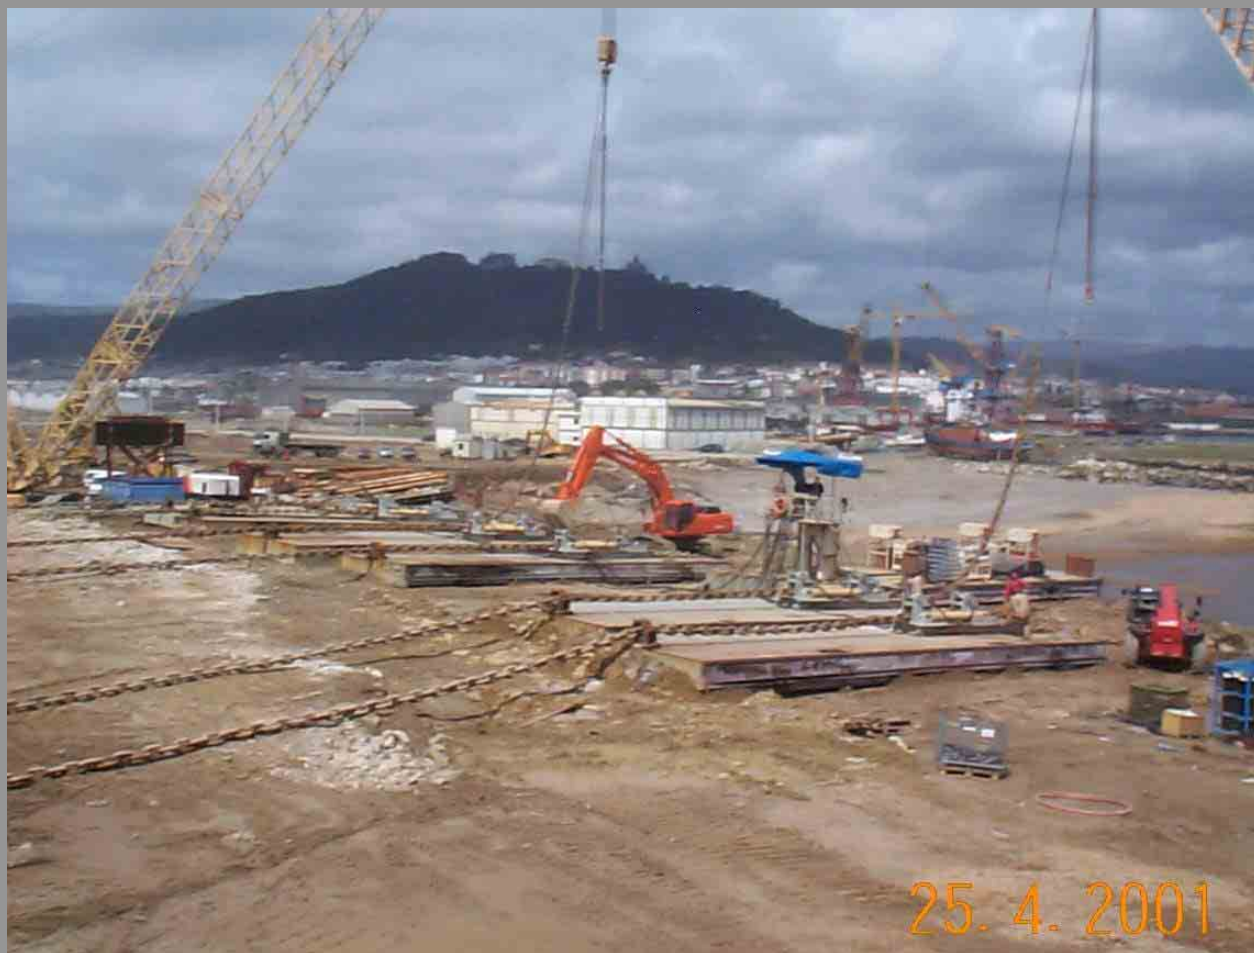
TREUILS EN ACTION, POSITIONNÉS  
DANS LA ZONE PRÉVUE À L'EST DE L'ÉPAVE

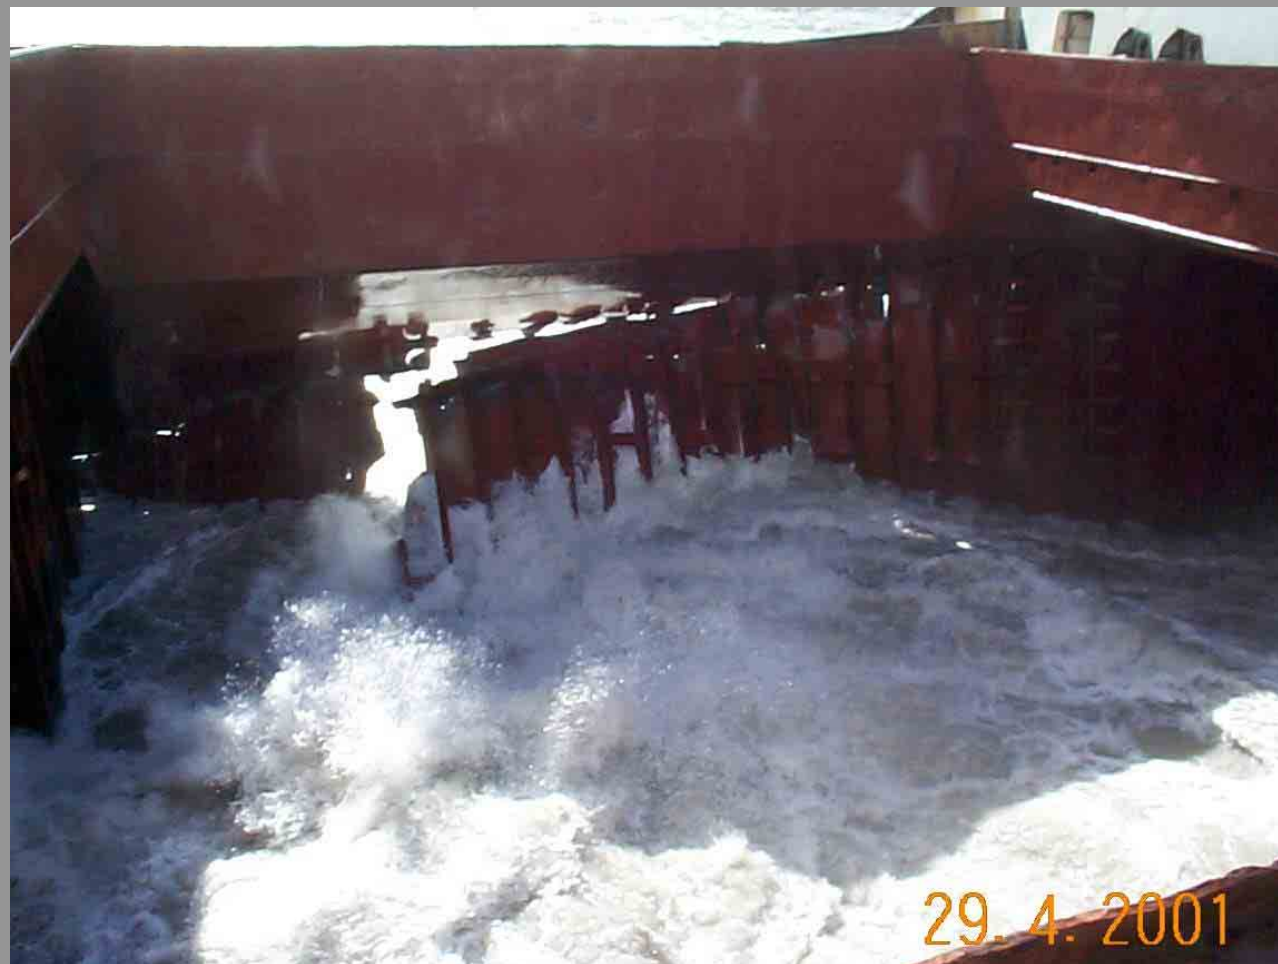
**LE MOUVEMENT INCESSANT DES VAGUES  
ÉBRANLA FORTEMENT LE BLINDAGE DE L' ÉPAVE.**

Le mauvais temps commença à avoir des répercussions sur la coque déjà sérieusement endommagée. Le blindage extérieur des cales qui avaient été déchargées au préalable, se détacha et un bon nombre de copeaux de bois et de sciure restants se perdirent en mer.

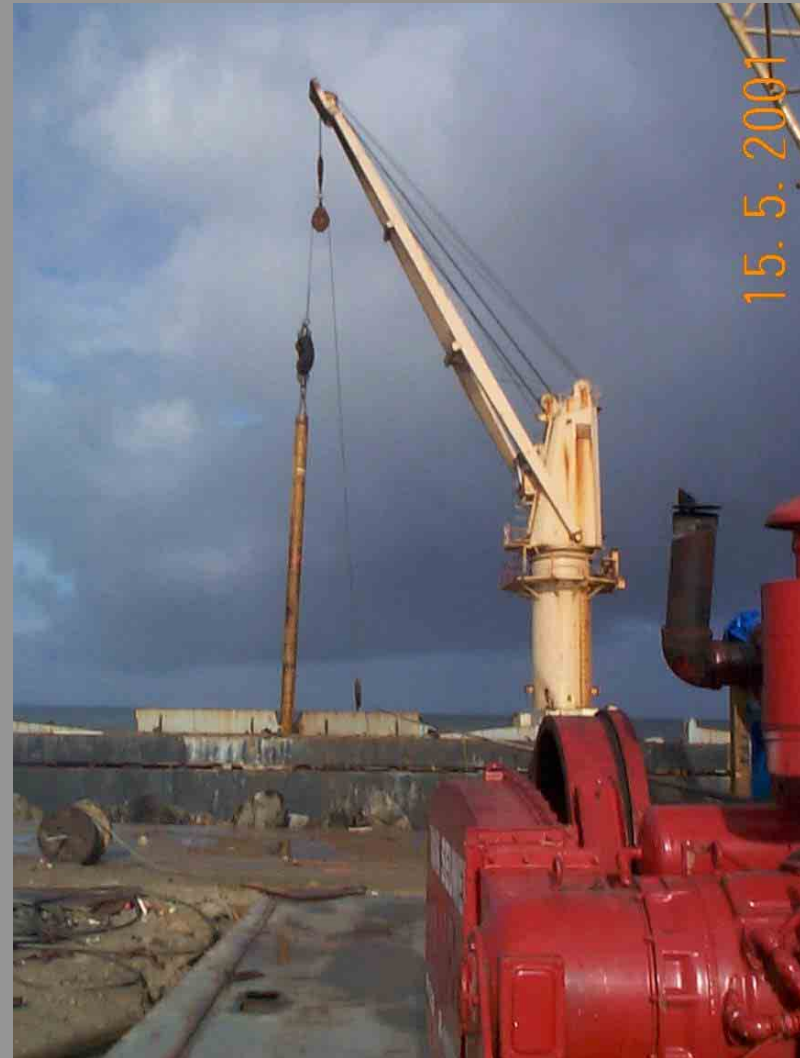
**LE BURIN-PILON DE LA  
COMPAGNIE TITAN EN ACTION.**

**L'ÉPAVE FUT DÉCOUPÉE EN  
DEUX SECTIONS AU NIVEAU DE  
LA SOUTE À CARGAISON AU  
MOYEN D'UN BURIN-PILON DE  
DÉMOLITION ET DES  
TECHNIQUES TRADITIONNELLES  
DE DÉCOUPAGE.**

TITAN utilisa un burin pilon de 13 tonnes grée à partir de la grue numéro 3, un treuil fut solidement amarré à terre et un câble fut rattaché à un équipement de levage au sommet du burin pilon. Ensuite le treuil fut utilisé pour soulever et abaisser le burin pilon, adapté pour transpercer le blindage du navire par les écoutilles. Lorsque la partie immergée fut découpée avec succès, les soutes situées de chaque côté de l'écoutille et le blindage restant furent découpés selon les techniques traditionnelles. La coque, se présentant dorénavant en deux parties, est alors prête à être hissée au moyen de trévières.

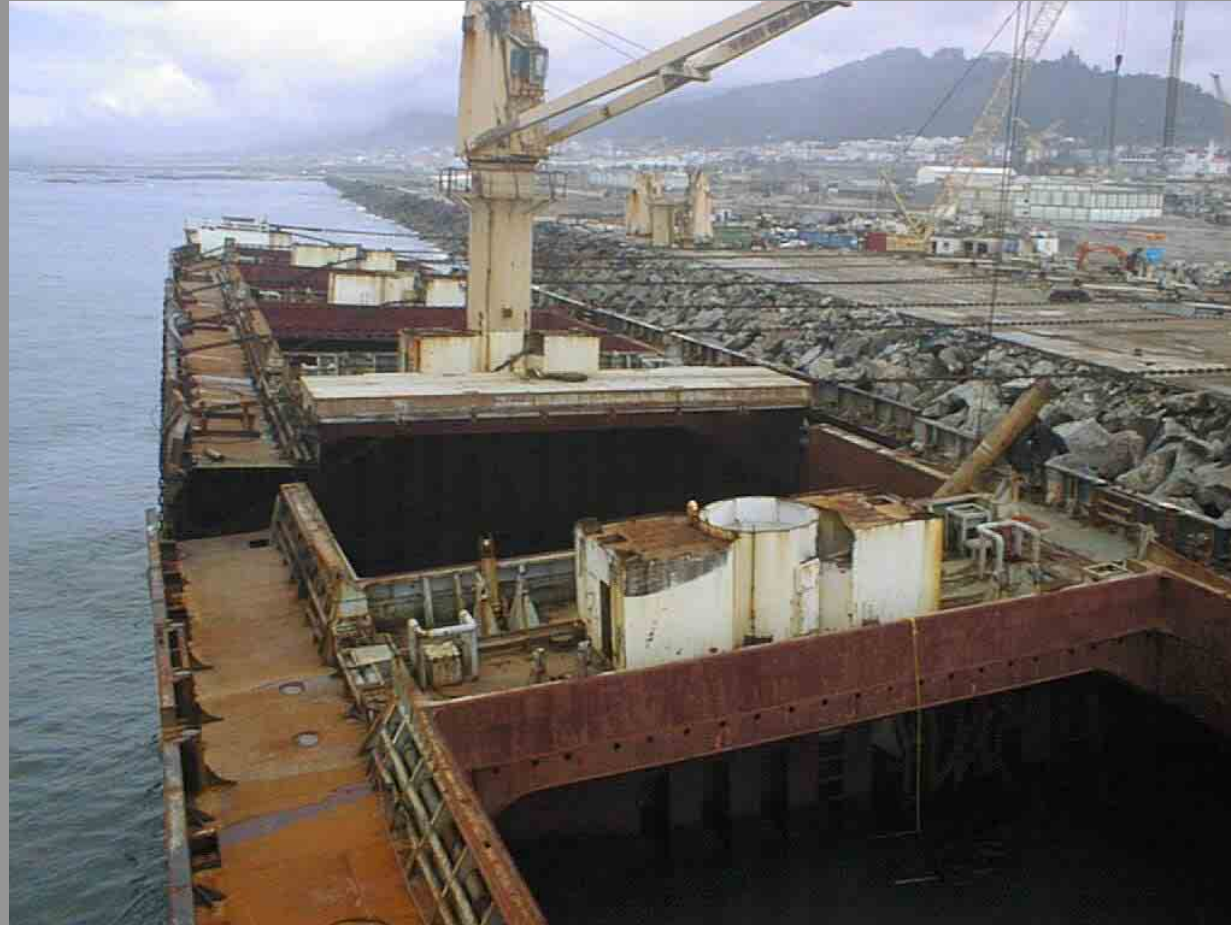
**TEST DE TREUILLAGE DE LA SECTION AVANT  
AU MOYEN DE 9 CHÂÎNES.**

Comme la plus grande partie de la cargaison avait été déchargée à terre ou perdue en mer, TITAN commença à gréer la section avant du navire pour tester les treuils. Ce test avait pour but de montrer deux choses ; vérifier si les parties de la coque pouvaient être déplacées par les treuils hydrauliques et voir si la coque pouvait être placée parallèlement au môle, pour qu'ensuite elle soit hissée plus efficacement au moyen de trévières.
