**MV "CORAL BULKER"**  
**TRAITEMENT D'UNE ÉPAVE ÉCHOUÉE SUR UN**  
**BRISE-LAMES**

**LES JOURNÉES D'INFORMATION DU CEDRE**  
**INSTITUT OCÉANOGRAPHIQUE - PARIS**  
**6 OCTOBRE 2003**

**Eng. Alvaro Guidotti**  
**TITAN MARITIME LLC**

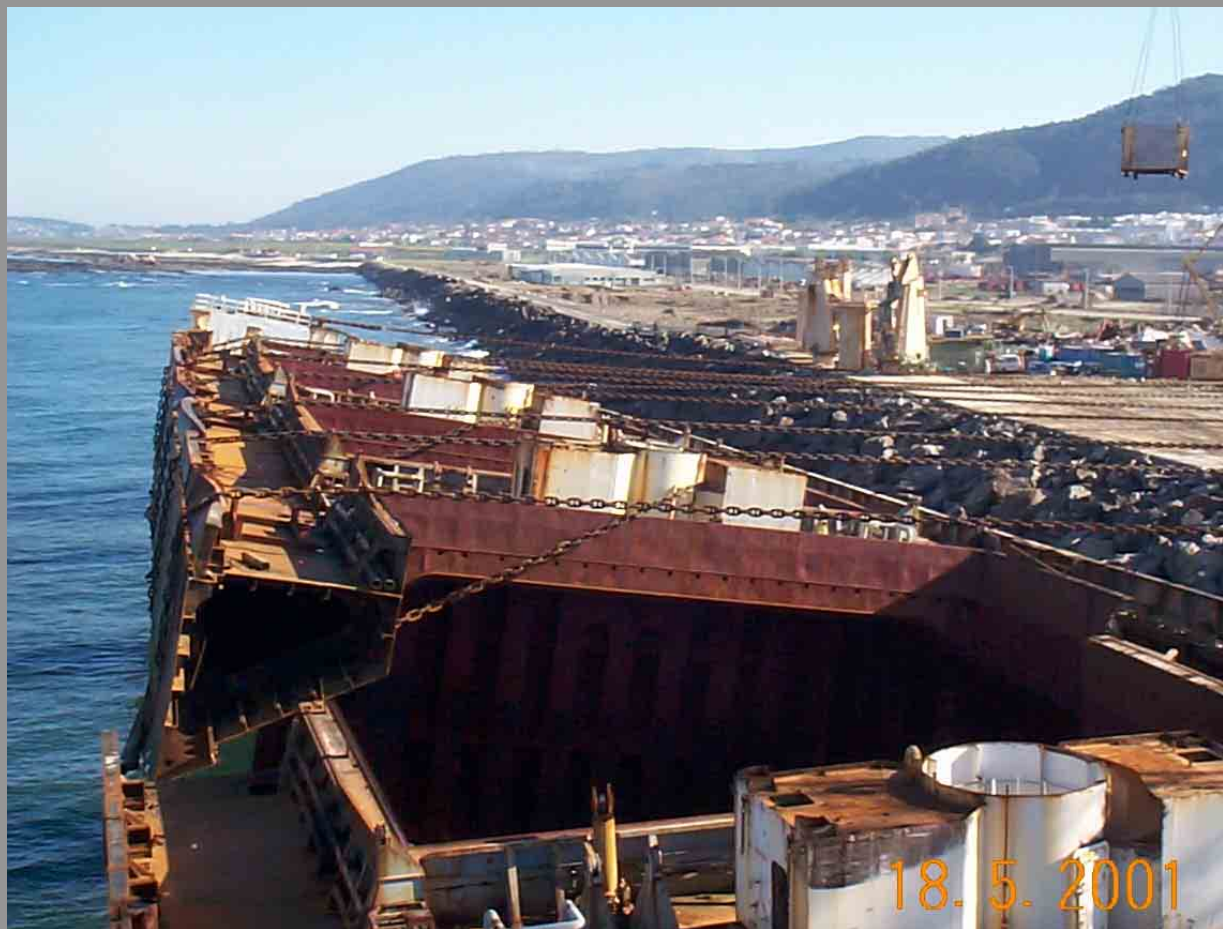
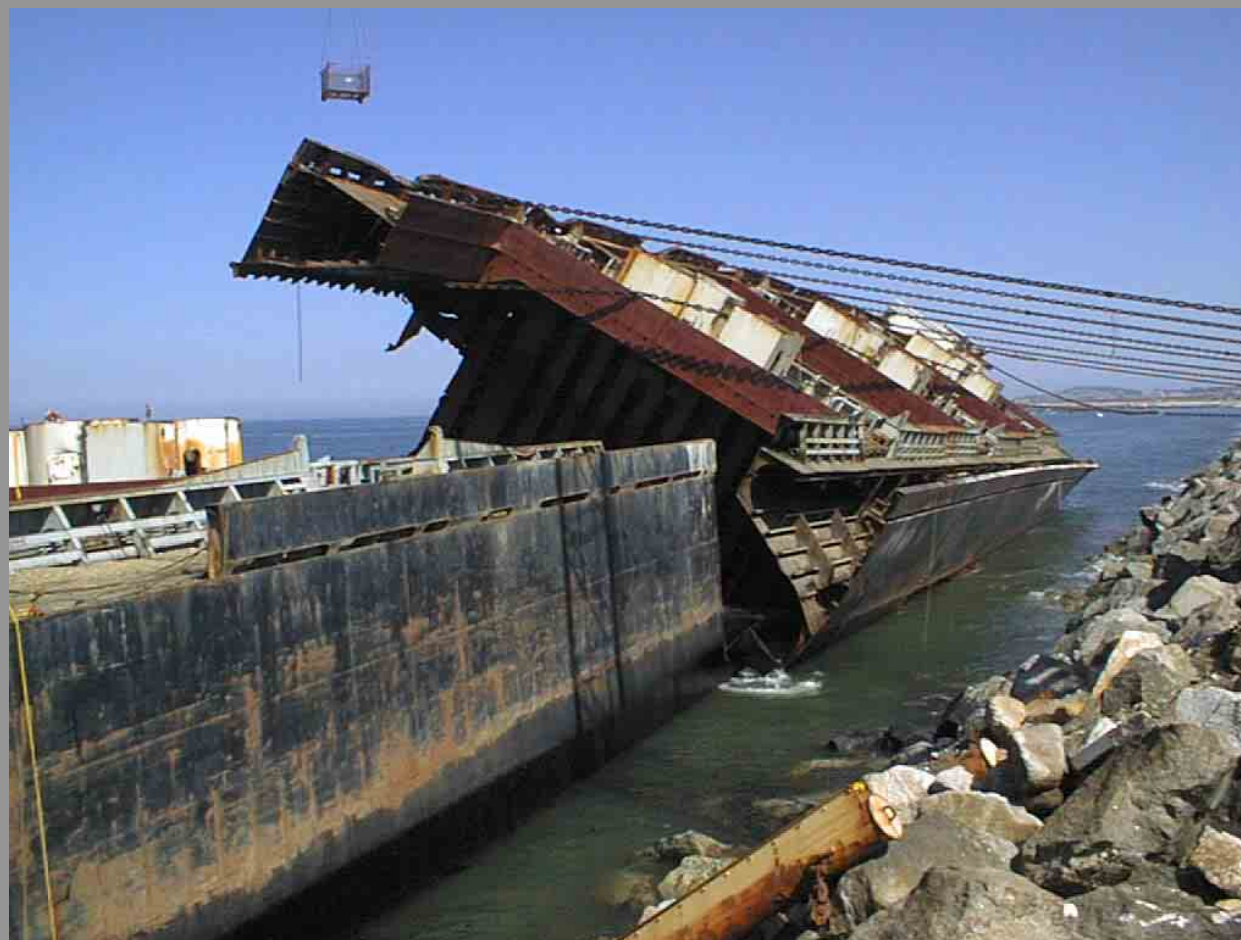
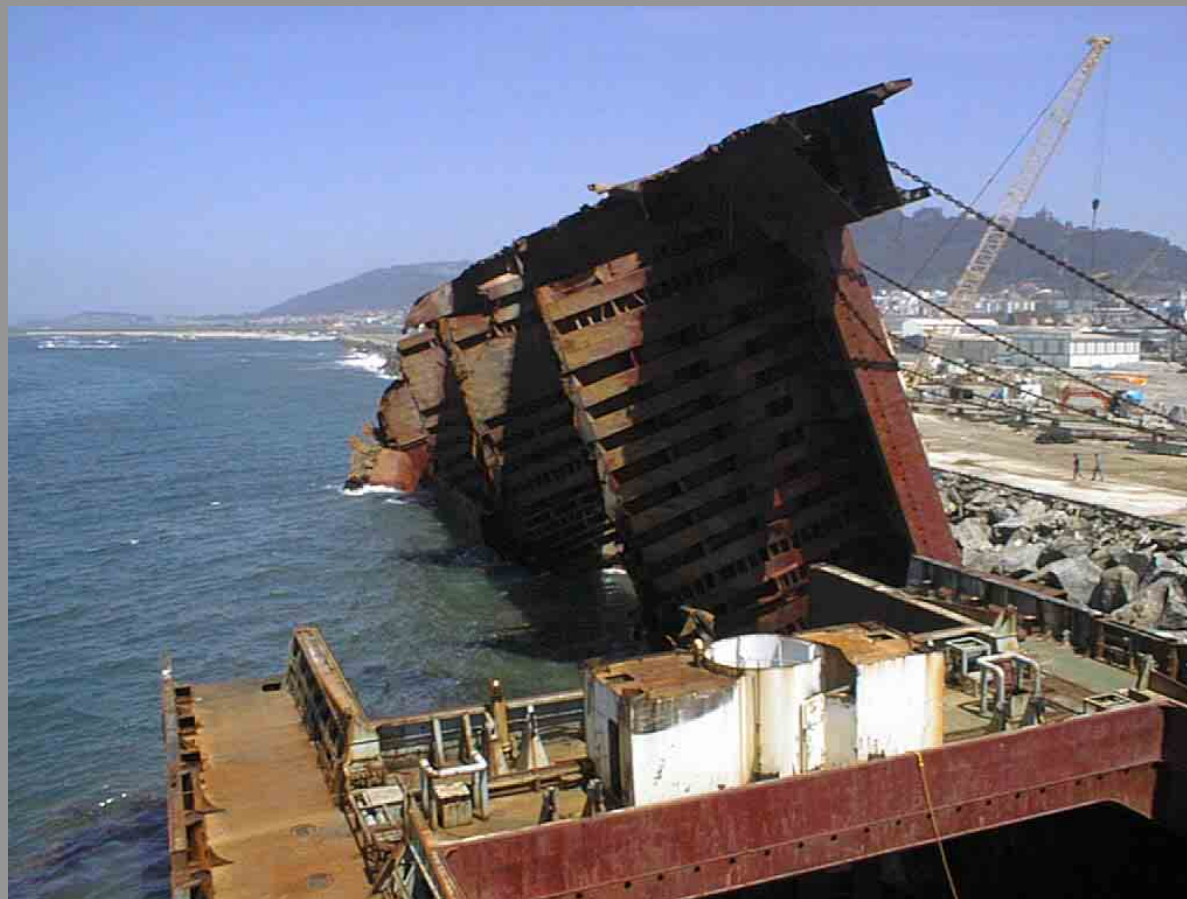
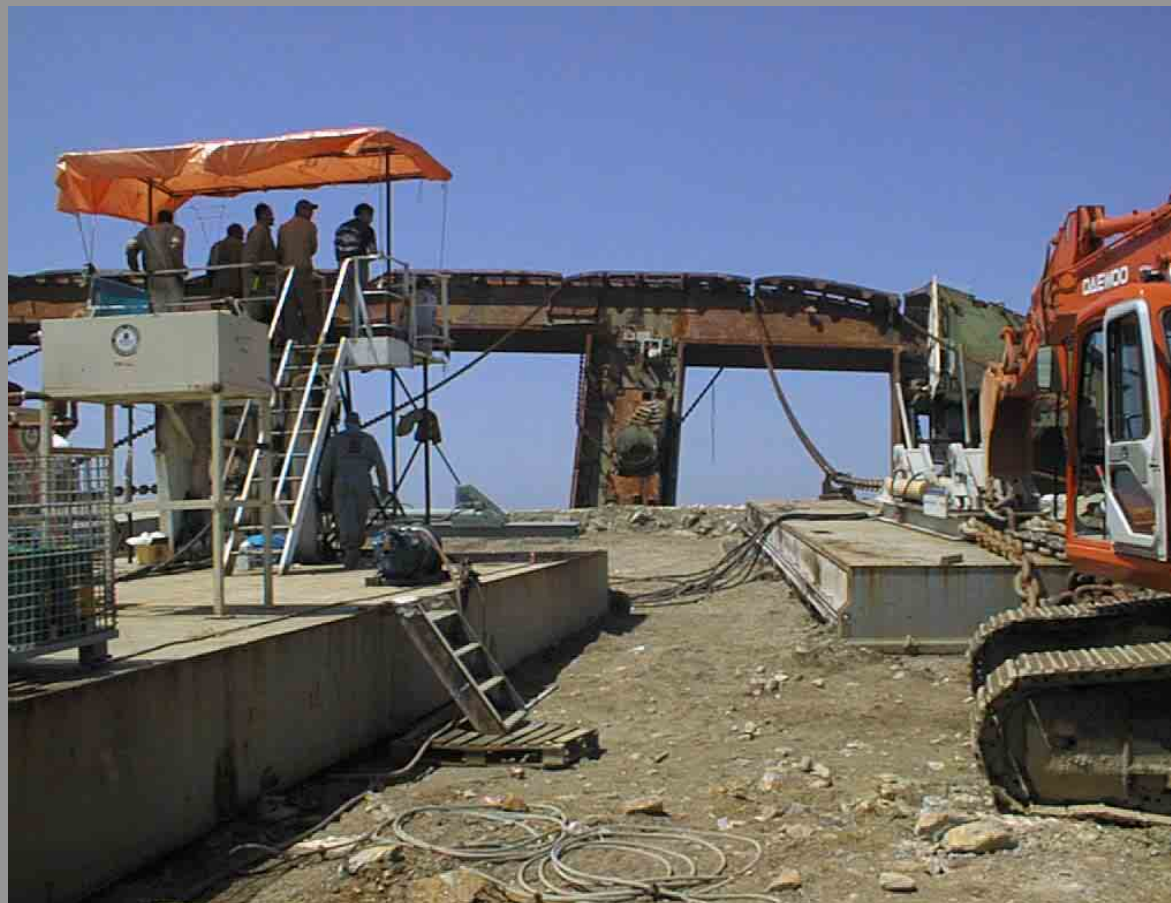
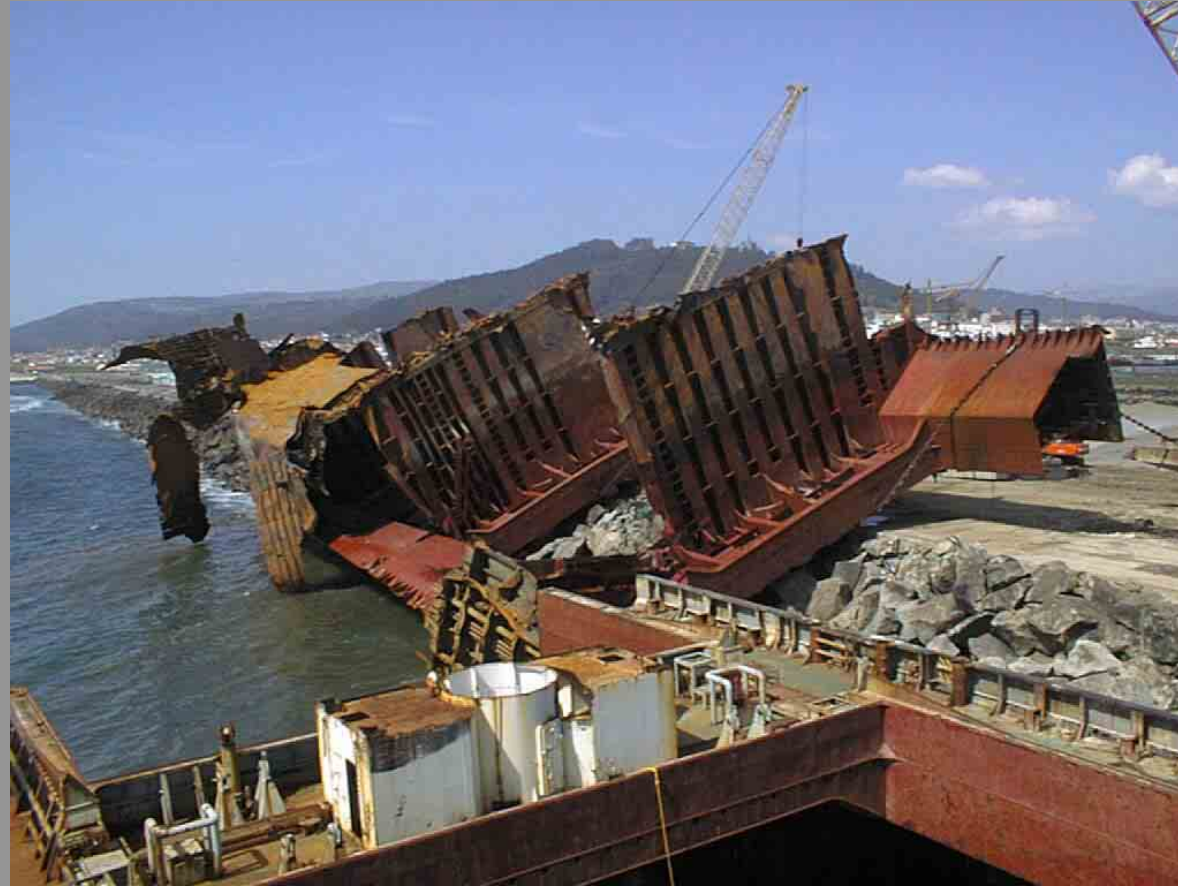
**TREUILLAGE DE LA SECTION AVANT AU MOYEN DE 9 CHÂÎNES.**

La décision a été prise de hisser en premier la partie avant du navire, cela permettant de gagner du temps pour démolir et alléger ensuite la partie comprenant la salle des machines. L'estimation la plus précise du poids de la section avant a été réévaluée aux environs de 2000 tonnes. Aussi TITAN a calculé qu'il faudrait 8 treuils pour résister suffisamment au frottement et permettre ainsi à la section d'être hissée sur le môle. Mais pour plus de sécurité, nous avons choisi d'utiliser 9 treuils.

Après que la grue numéro 3 et le socle furent déplacés, la section était alors prête à rouler jusqu'au môle. L'opération se déroula comme prévu, de petits éléments de la superstructure restèrent accrochés à la partie arrière mais cela ne causa aucun problème.

La partie avant roula sur près de 140-150 mètres et resta sous contrôle tout au long de cette opération.

Comme on peut le voir sur la diapositive, une partie imposante du fond du navire s'est détachée des parties supérieures de la coque pour s'échouer au fond de l'eau. Plus tard, des plongées de contrôle ont montré que cette section du navire s'était encastrée dans les rochers et faisait désormais partie intégrante du môle.

A 150 mètres, la section reposant contre le môle en pierre surplombait le reste du port. TITAN continua de hisser le section du navire en vue de la déplacer plus haut sur le môle, lors de cette opération un des câbles s'échoua sur l'une des chaînes du treuil, ceci provoquant un effet de charge dynamique au niveau de la section. Le morceau de coque comprenant la partie avant de l'écouille N°1 vacilla et la partie avant, toujours attachée du côté tribord, bascula sur le môle. TITAN décida alors que la section ne pouvait basculer davantage, aussi les chaînes de levage furent desserrées. Quelques jours plus tard, la section avant fut découpée en trois parties distinctes qui furent accolées au môle.

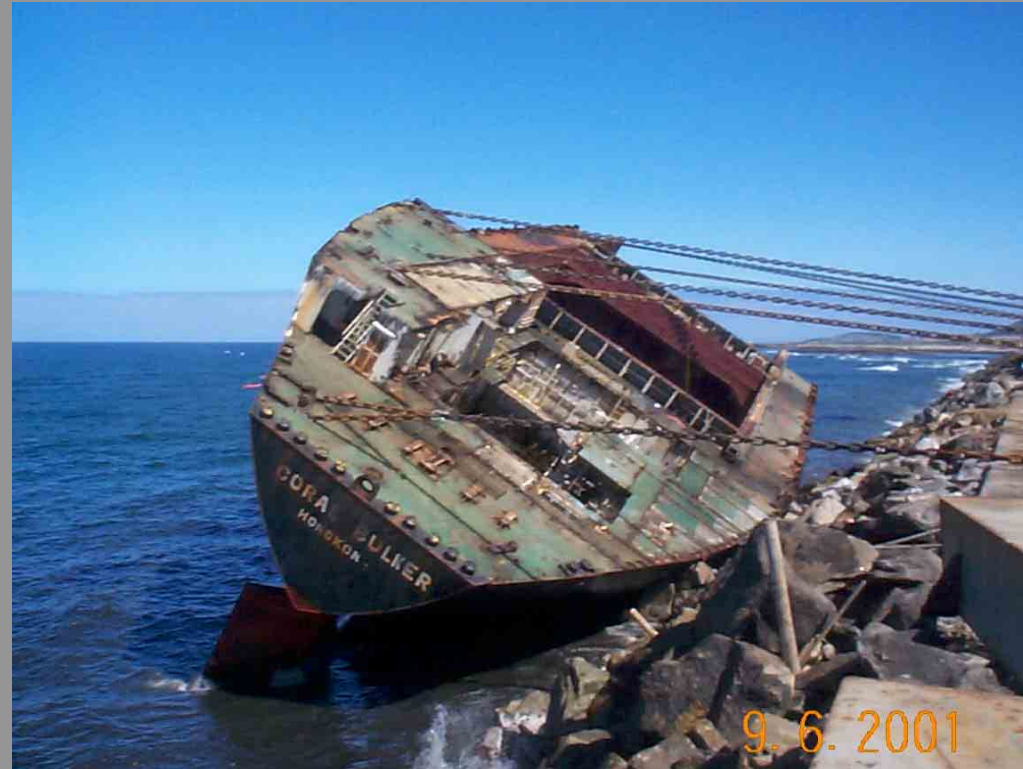
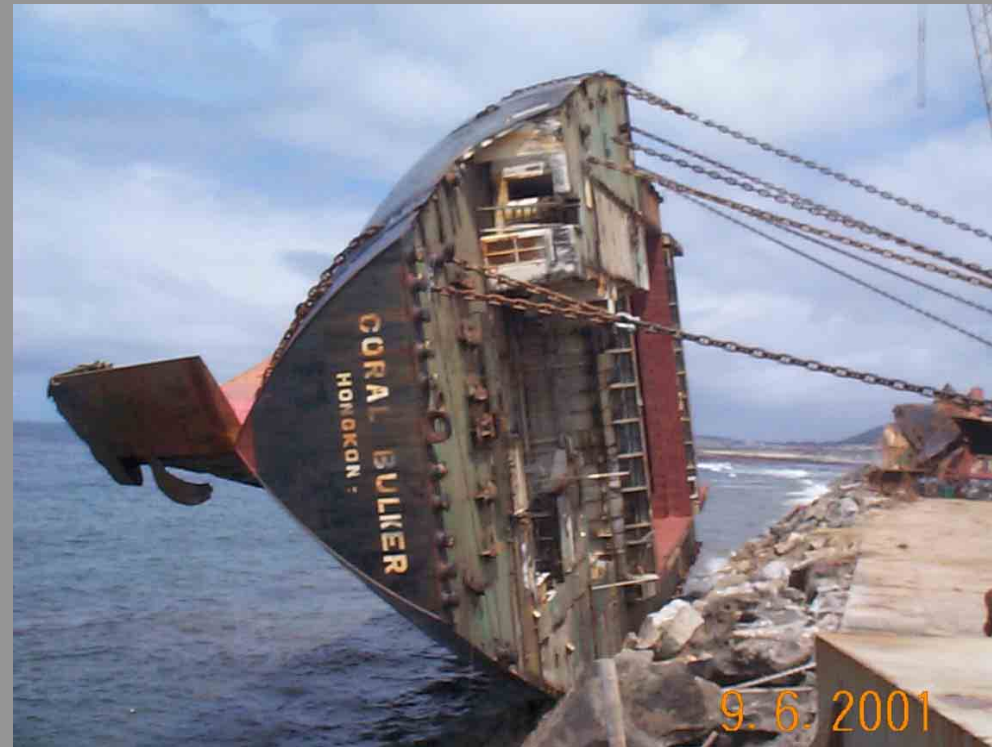
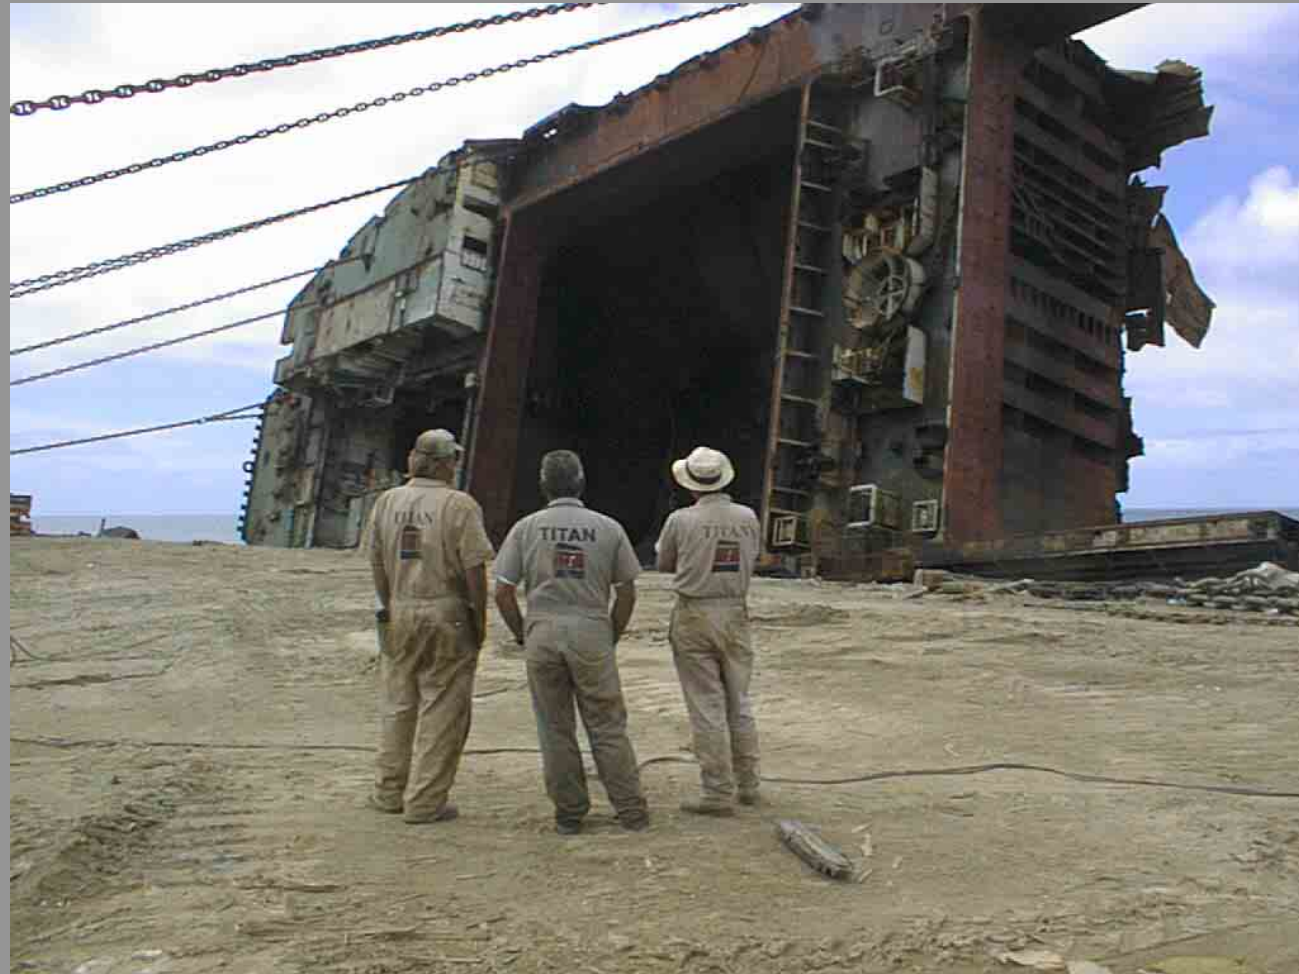
TREUILLAGE DE LA SECTION ARRIÈRE AU MOYEN DE 7 CHÂÎNES.

**TREUILLAGE DE LA SECTION ARRIÈRE AU MOYEN DE 7 CHÂÎNES.  
SECTION À 85 Degrés**

le point d'achever le levage de la partie arrière du navire pour le 9 juin. L'estimation du poids de cette partie étant de 2200 tonnes, aussi grâce à l'expérience acquise de l'opération précédente de levage de la partie avant, il fut décidé de recourir à 7 treuils pour la partie arrière. Un temps supplémentaire fut pris pour s'assurer que la partie arrière soit bien stabilisée pour minimiser les risques de chute d'une des sections sur le môle.

Le levage de la partie arrière au moyen de trévières fut également une opération couronnée de succès et se déroula selon les plans et les calculs de la société TITAN. Cette section du navire fut roulée sur à peu près 135 mètres avant de tomber sur le môle.

TITAN continua de tracter cette section du navire au moyen de chaînes qui semble t-il entamaient accidentellement le blindage de la coque. Aussi les chaînes furent réajustées et quelques jours plus tard, la section fut allégée davantage par le découpage et l'enlèvement de parties du double-fond. La section arrière fut ensuite complètement montée sur le môle.

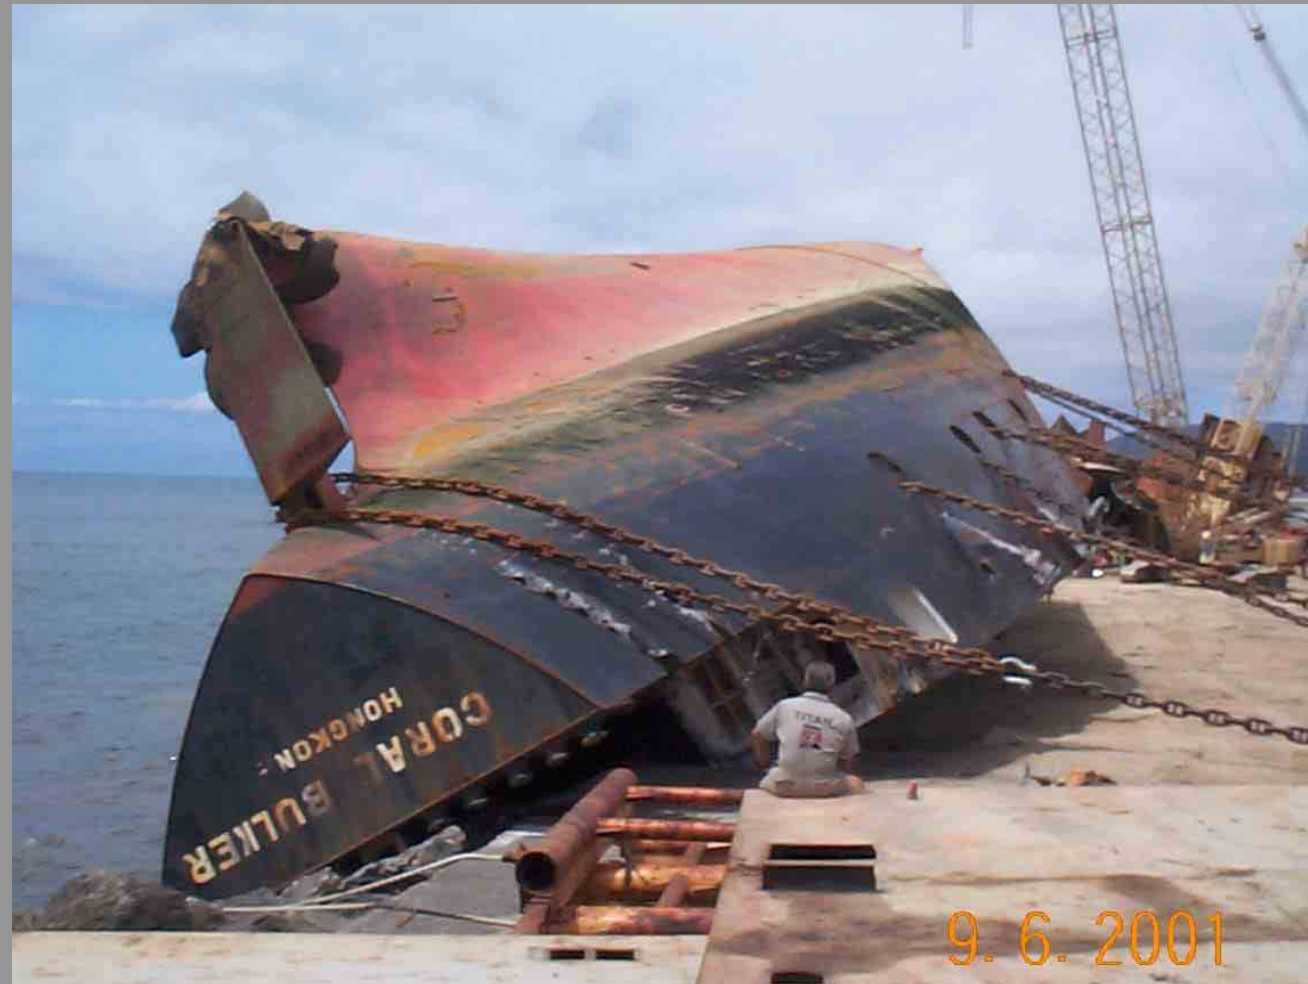
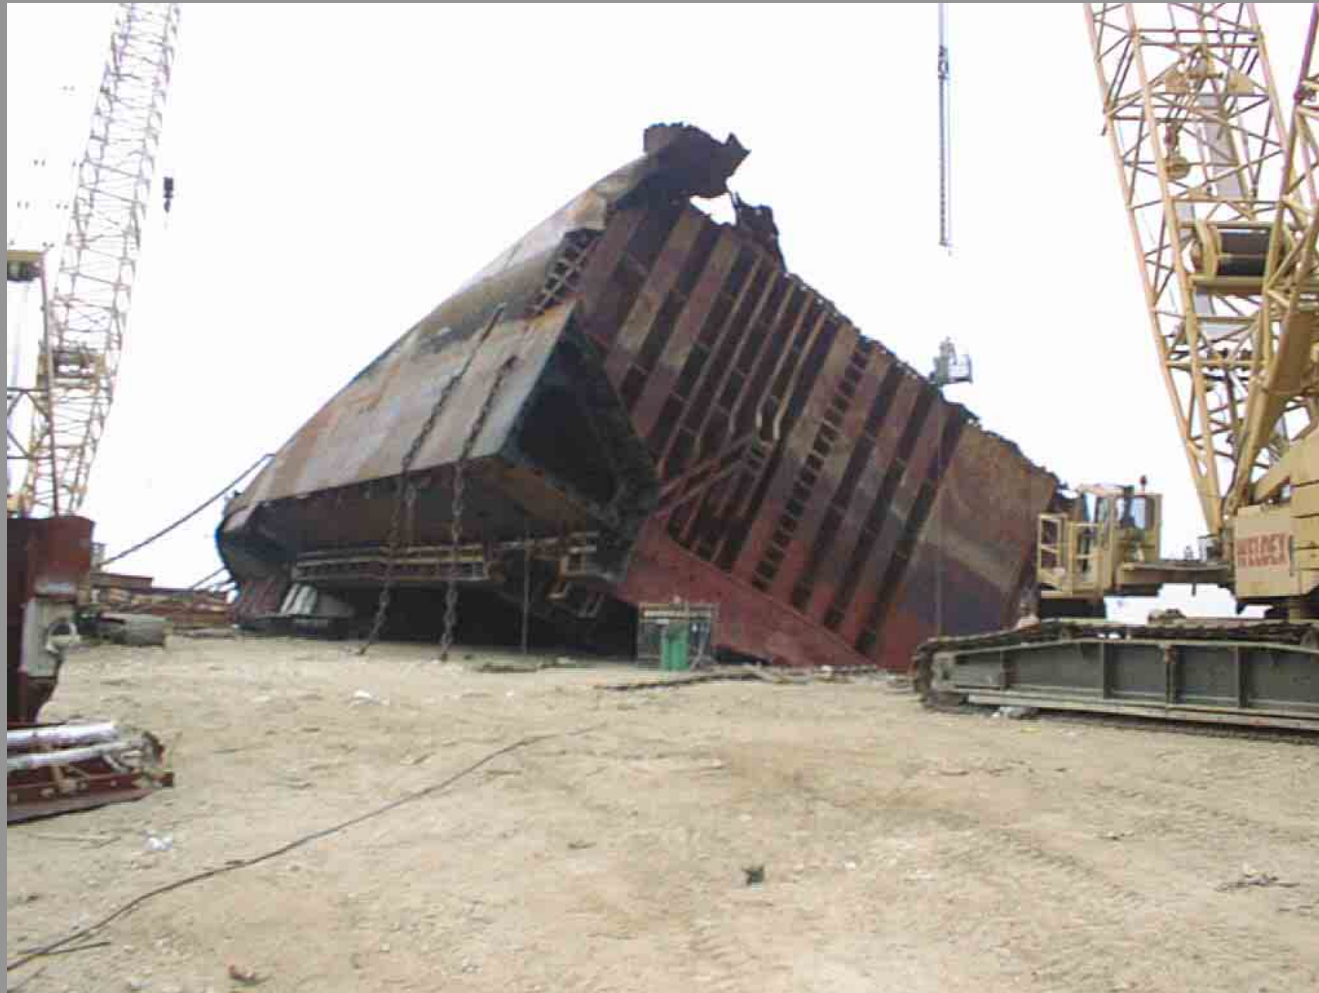
SECTION ARRIÈRE HISSÉE SUR LE MÔLE

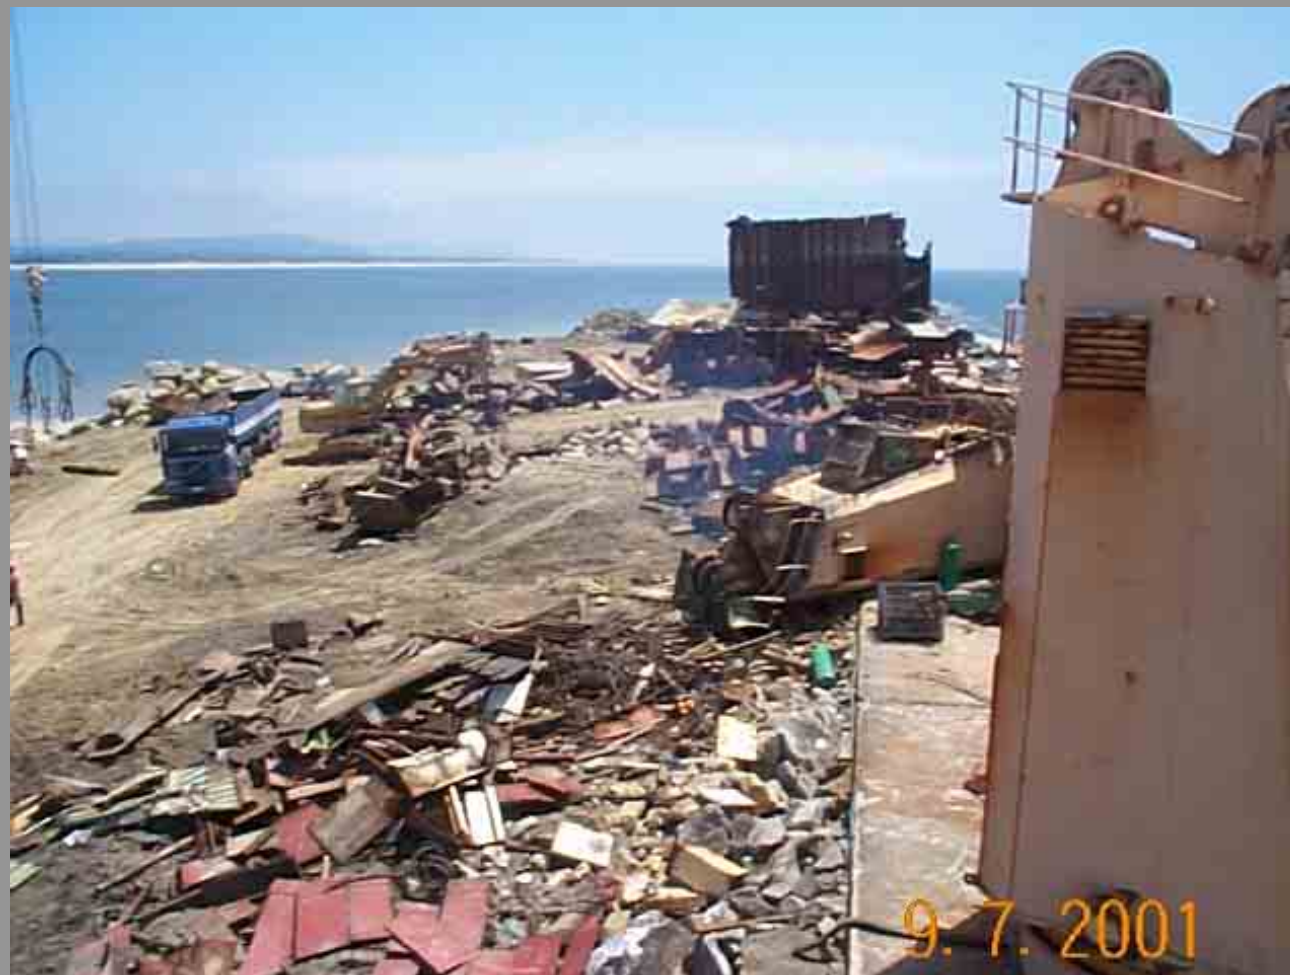
OPÉRATION DE DÉCHIRAGE

Les opérations de déchirage continuèrent en juin et en juillet.

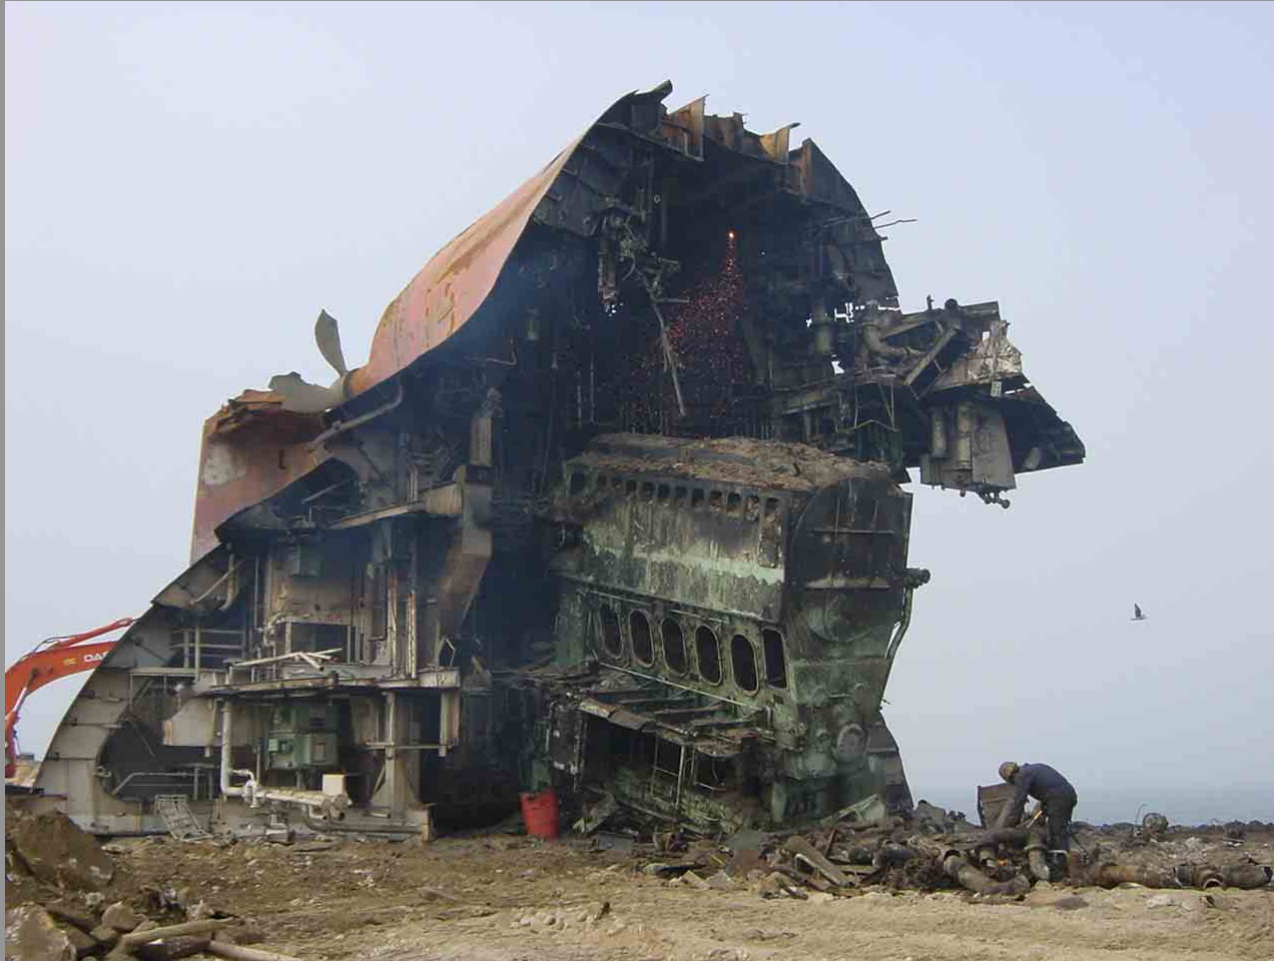
FERRAILLE RESTANT DE LA SECTION ARRIÈRE  
ENCORE SUR LE SITE

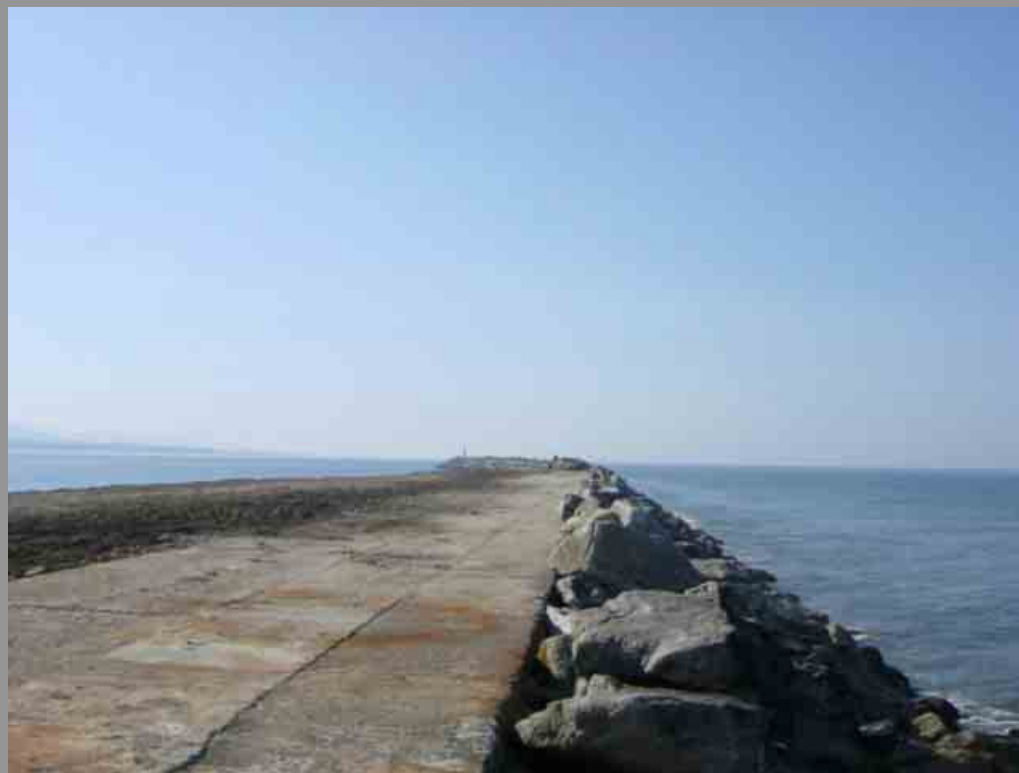
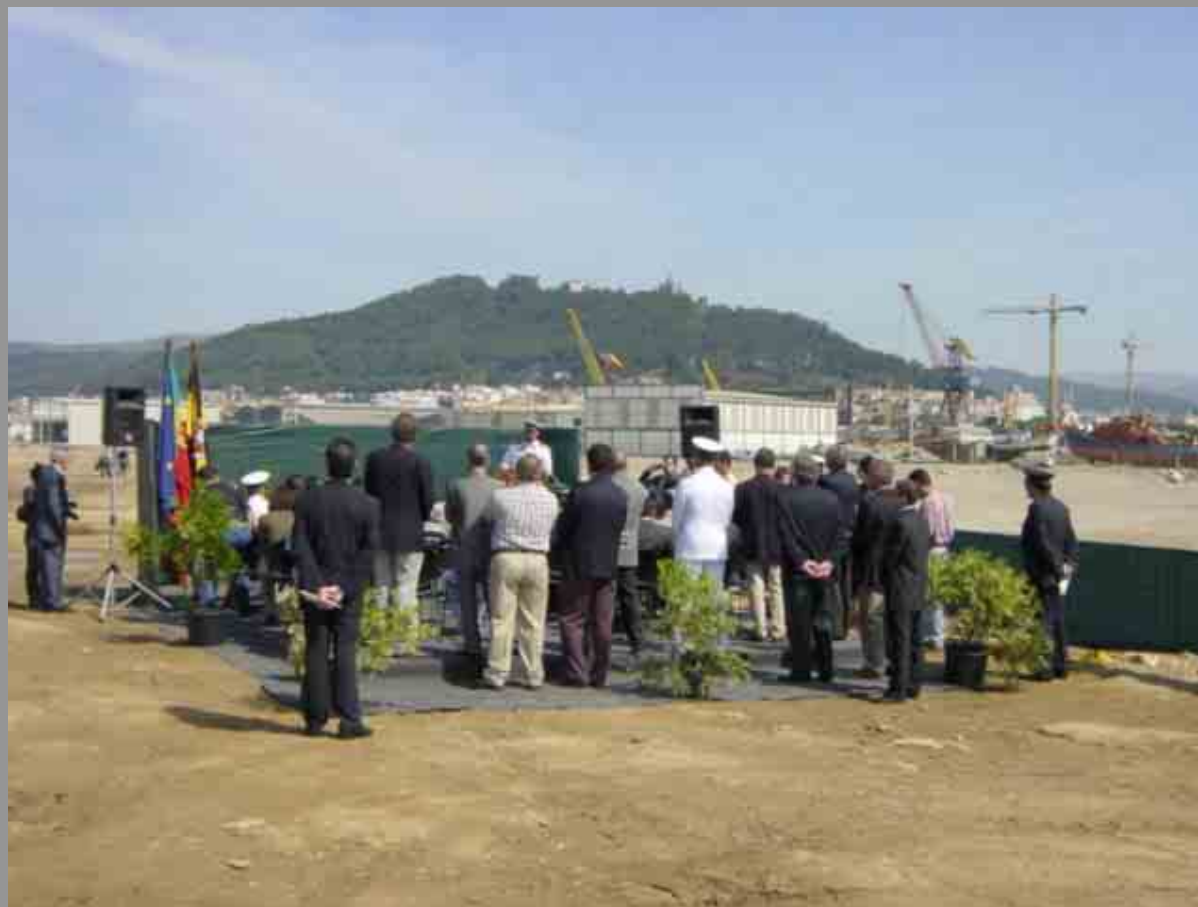
**MÔLE RENDU À SON ÉTAT D'ORIGINE  
DÈS LA FIN DE L'OPÉRATION DE DÉCHIRAGE**

A la mi-juillet, le site ayant été débarrassé de tout débris métallique, il fut finalement nivelé et nettoyé avant de le rendre en l'état aux autorités portuaires locales et avant que le capitaine du port ait signé l'ordre final d'enlèvement de l'épave.
