Traitement d'une épave échouée sur un
brise-lames : **LE CORAL BULKER**

Raul H. I. Valente

LE CORAL BULKER : Traitement d'une épave échouée sur un brise-lames.

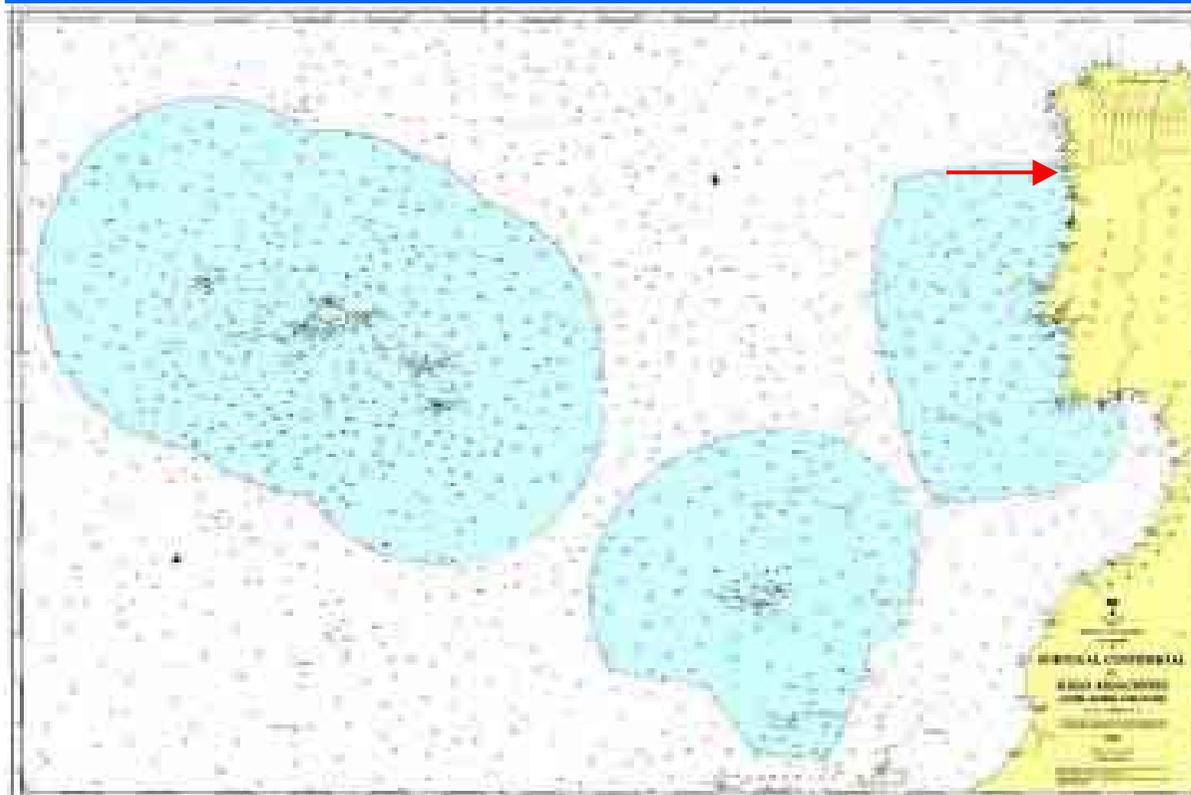
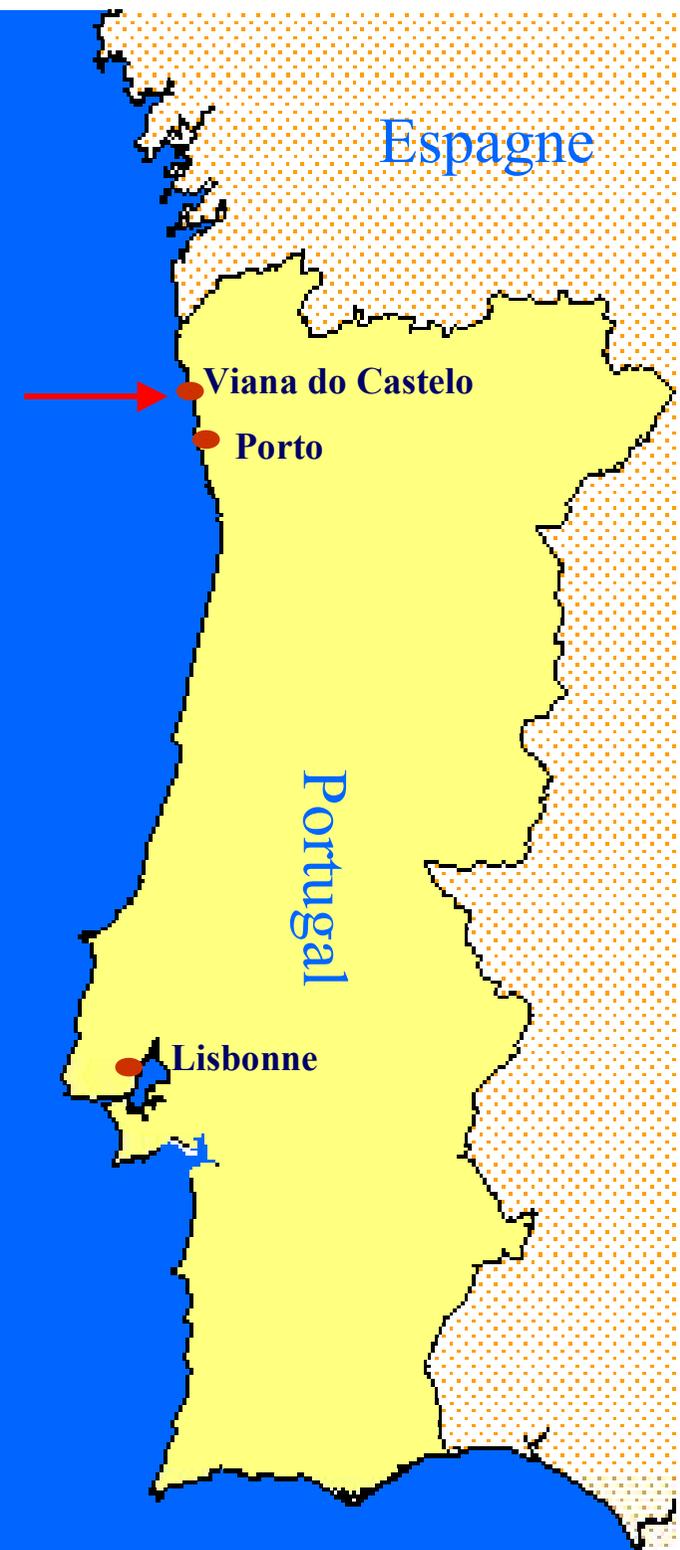
EMPLACEMENT DE L'ÉPAVE

Le commandant du navire décida alors de jeter l'ancre à 0,8 mile à l'extérieur du môle nord du port.

Les mauvaises conditions météorologiques et l'apparition d'une violente tempête dans la nuit du 25 décembre, le Coral Bulker chassa sur ses ancres et s'échoua près du môle nord et y resta coincé. [Diapositive 3](#)

La partie arrière du navire se trouvait alors à une quinzaine de mètres du môle et la partie avant à près de 50 mètres. [Diapositive 4](#)

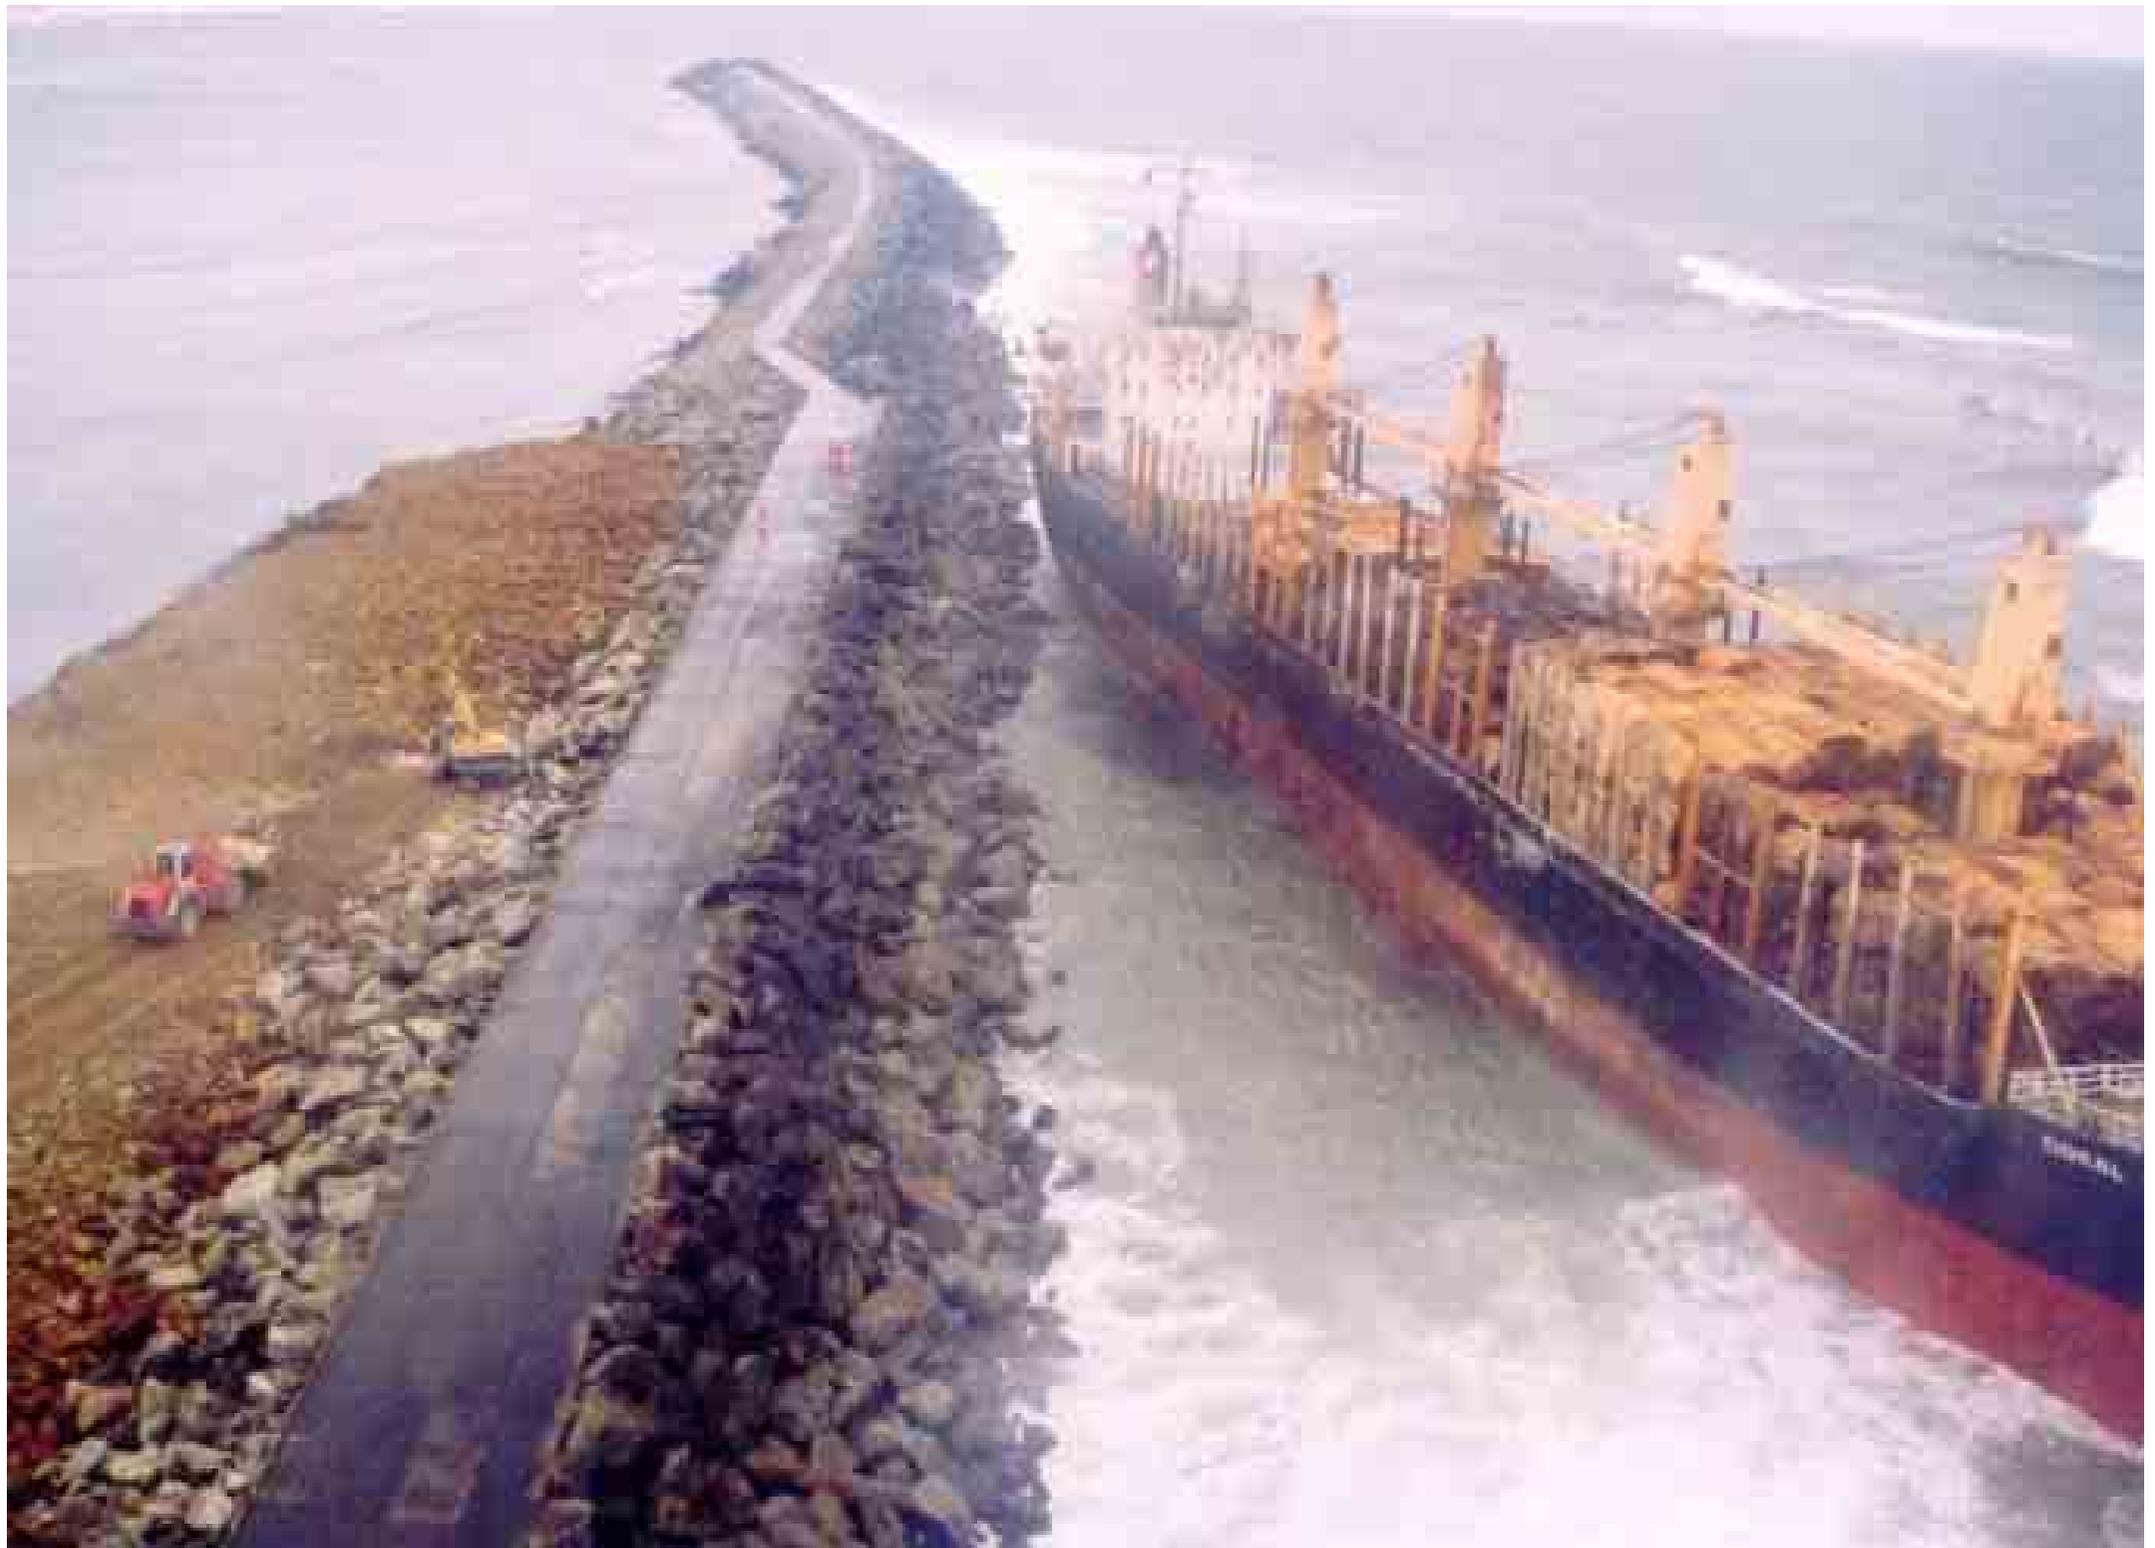
CARTE DU PORT DE VIANA DO CASTELO

Le lieu de l'échouage se situait dans une zone exposée, soumise aux fortes houles hivernales de l'Atlantique-nord. Ce site étant localisé à l'entrée de la ville, il ne peut donc pas passer inaperçu aux yeux des estivants. [Diapositive 5](#)

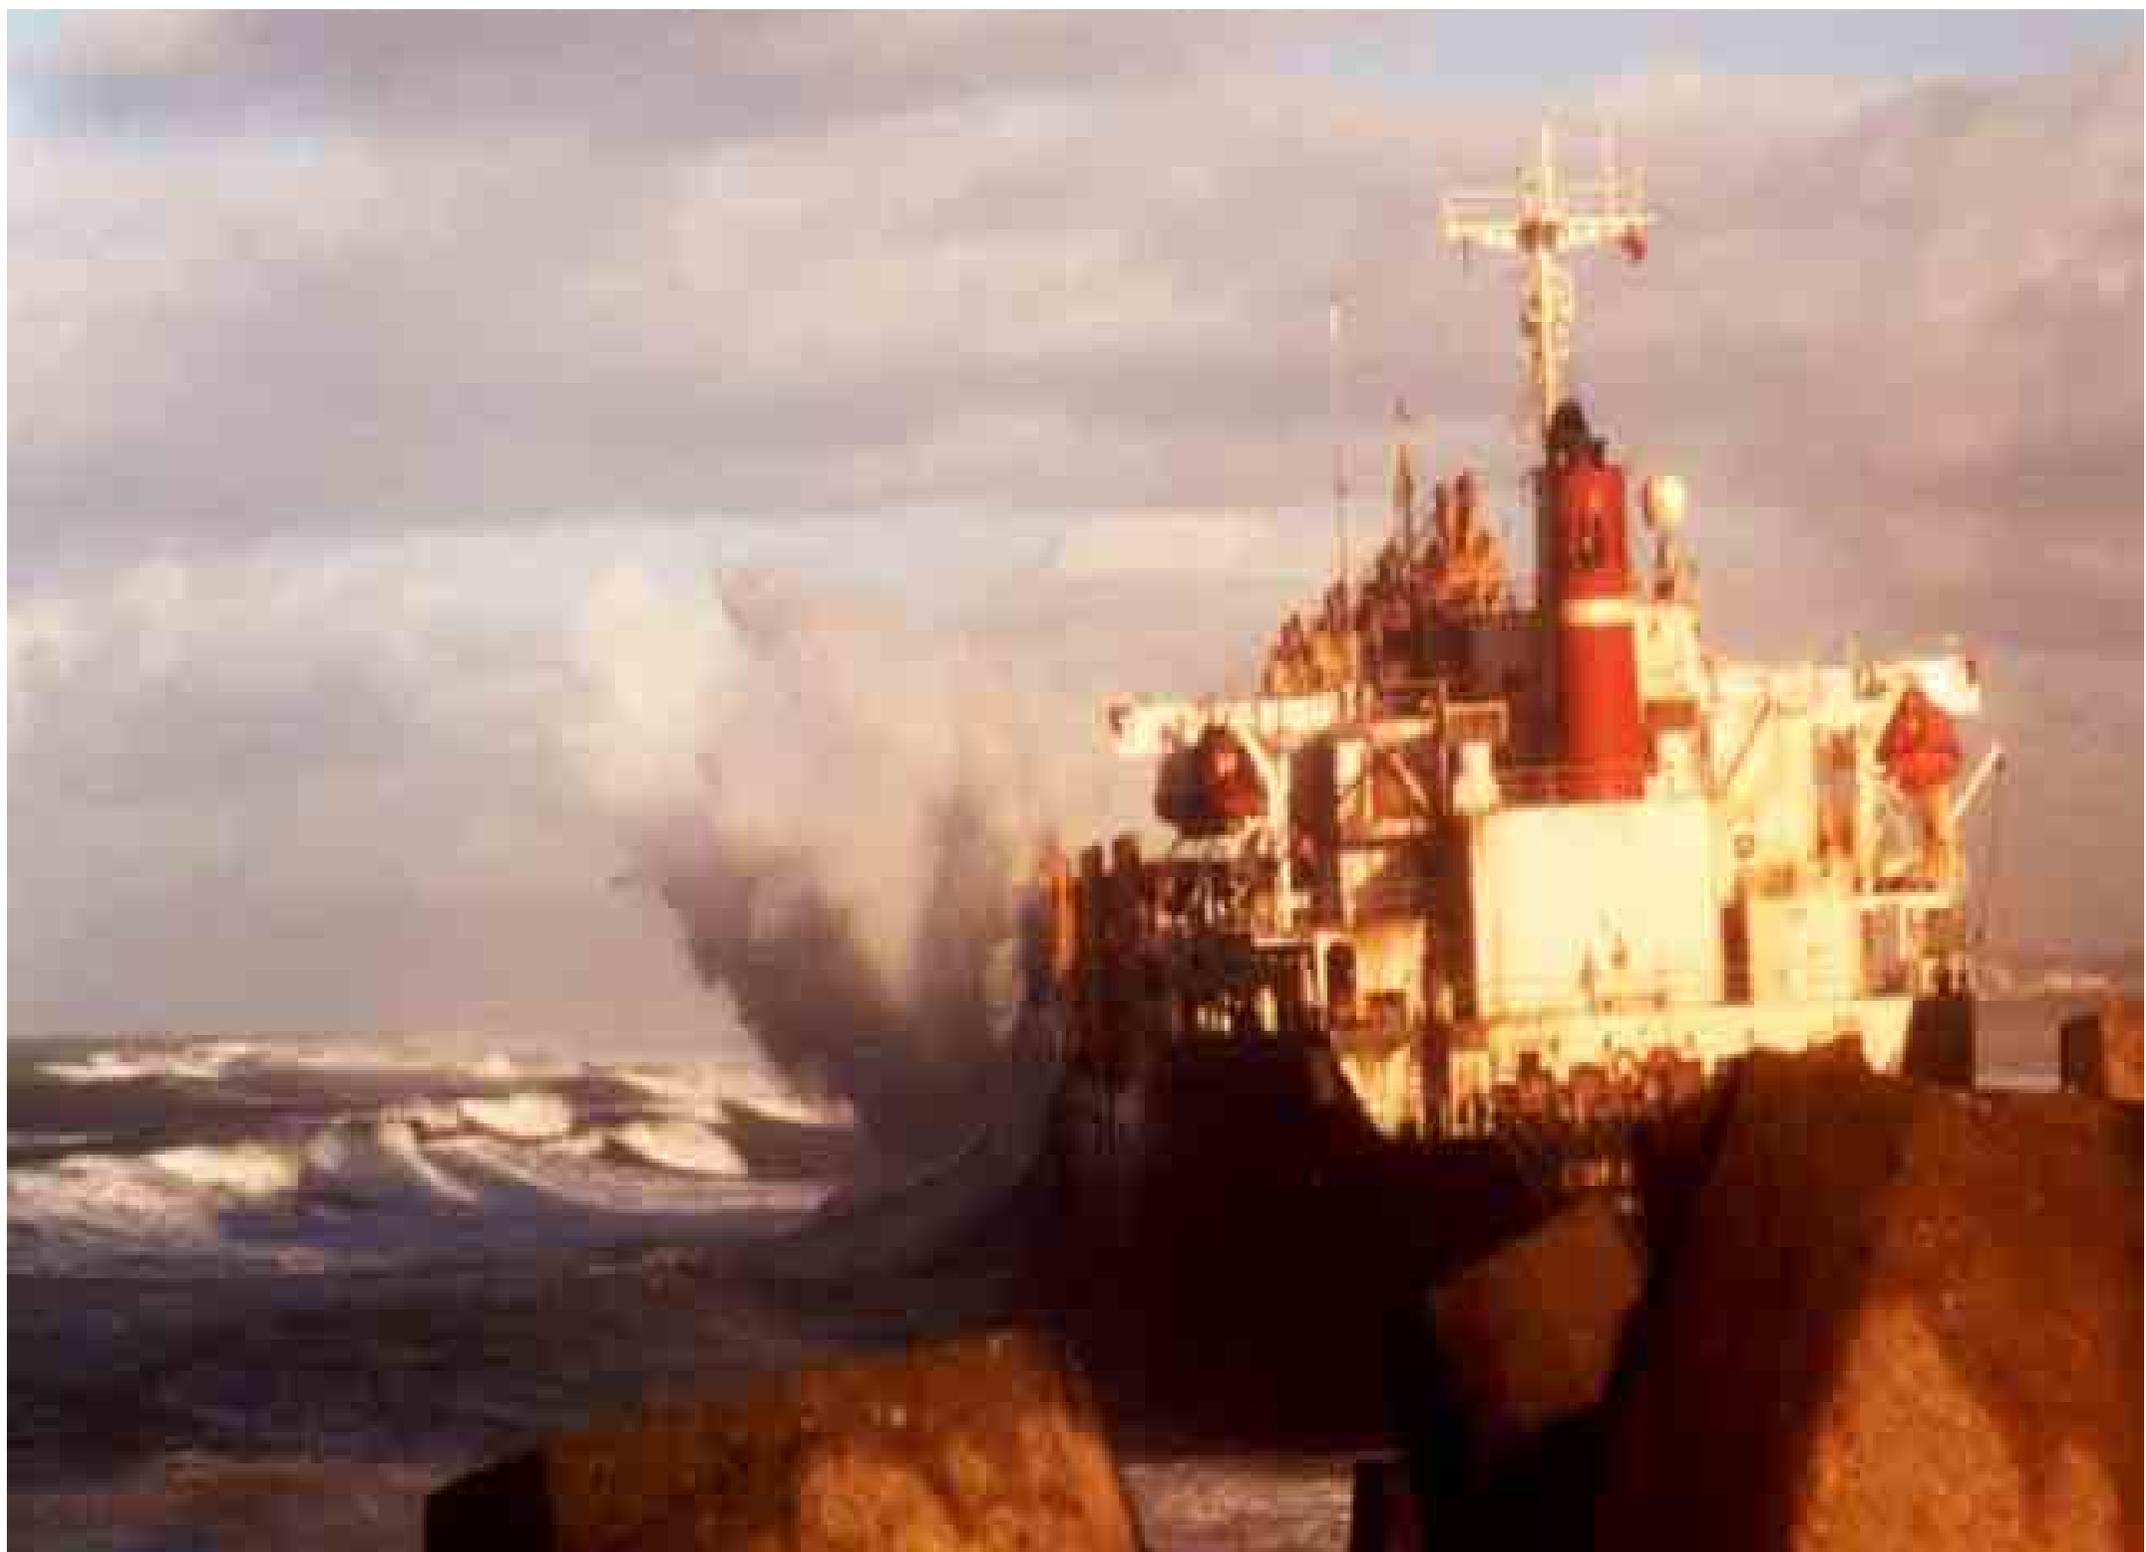
Les SOS émis par le navire en difficulté fut reçu dans la nuit de Noël. Trois heures après avoir envoyé ce message, le commandant demanda le sauvetage de son équipage.

Deux navires de la marine portugaise furent dépêchés sur place, ainsi qu'un hélicoptère de l'armée de l'air qui commença à secourir les 22 membres d'équipage vers 3h50 du matin.

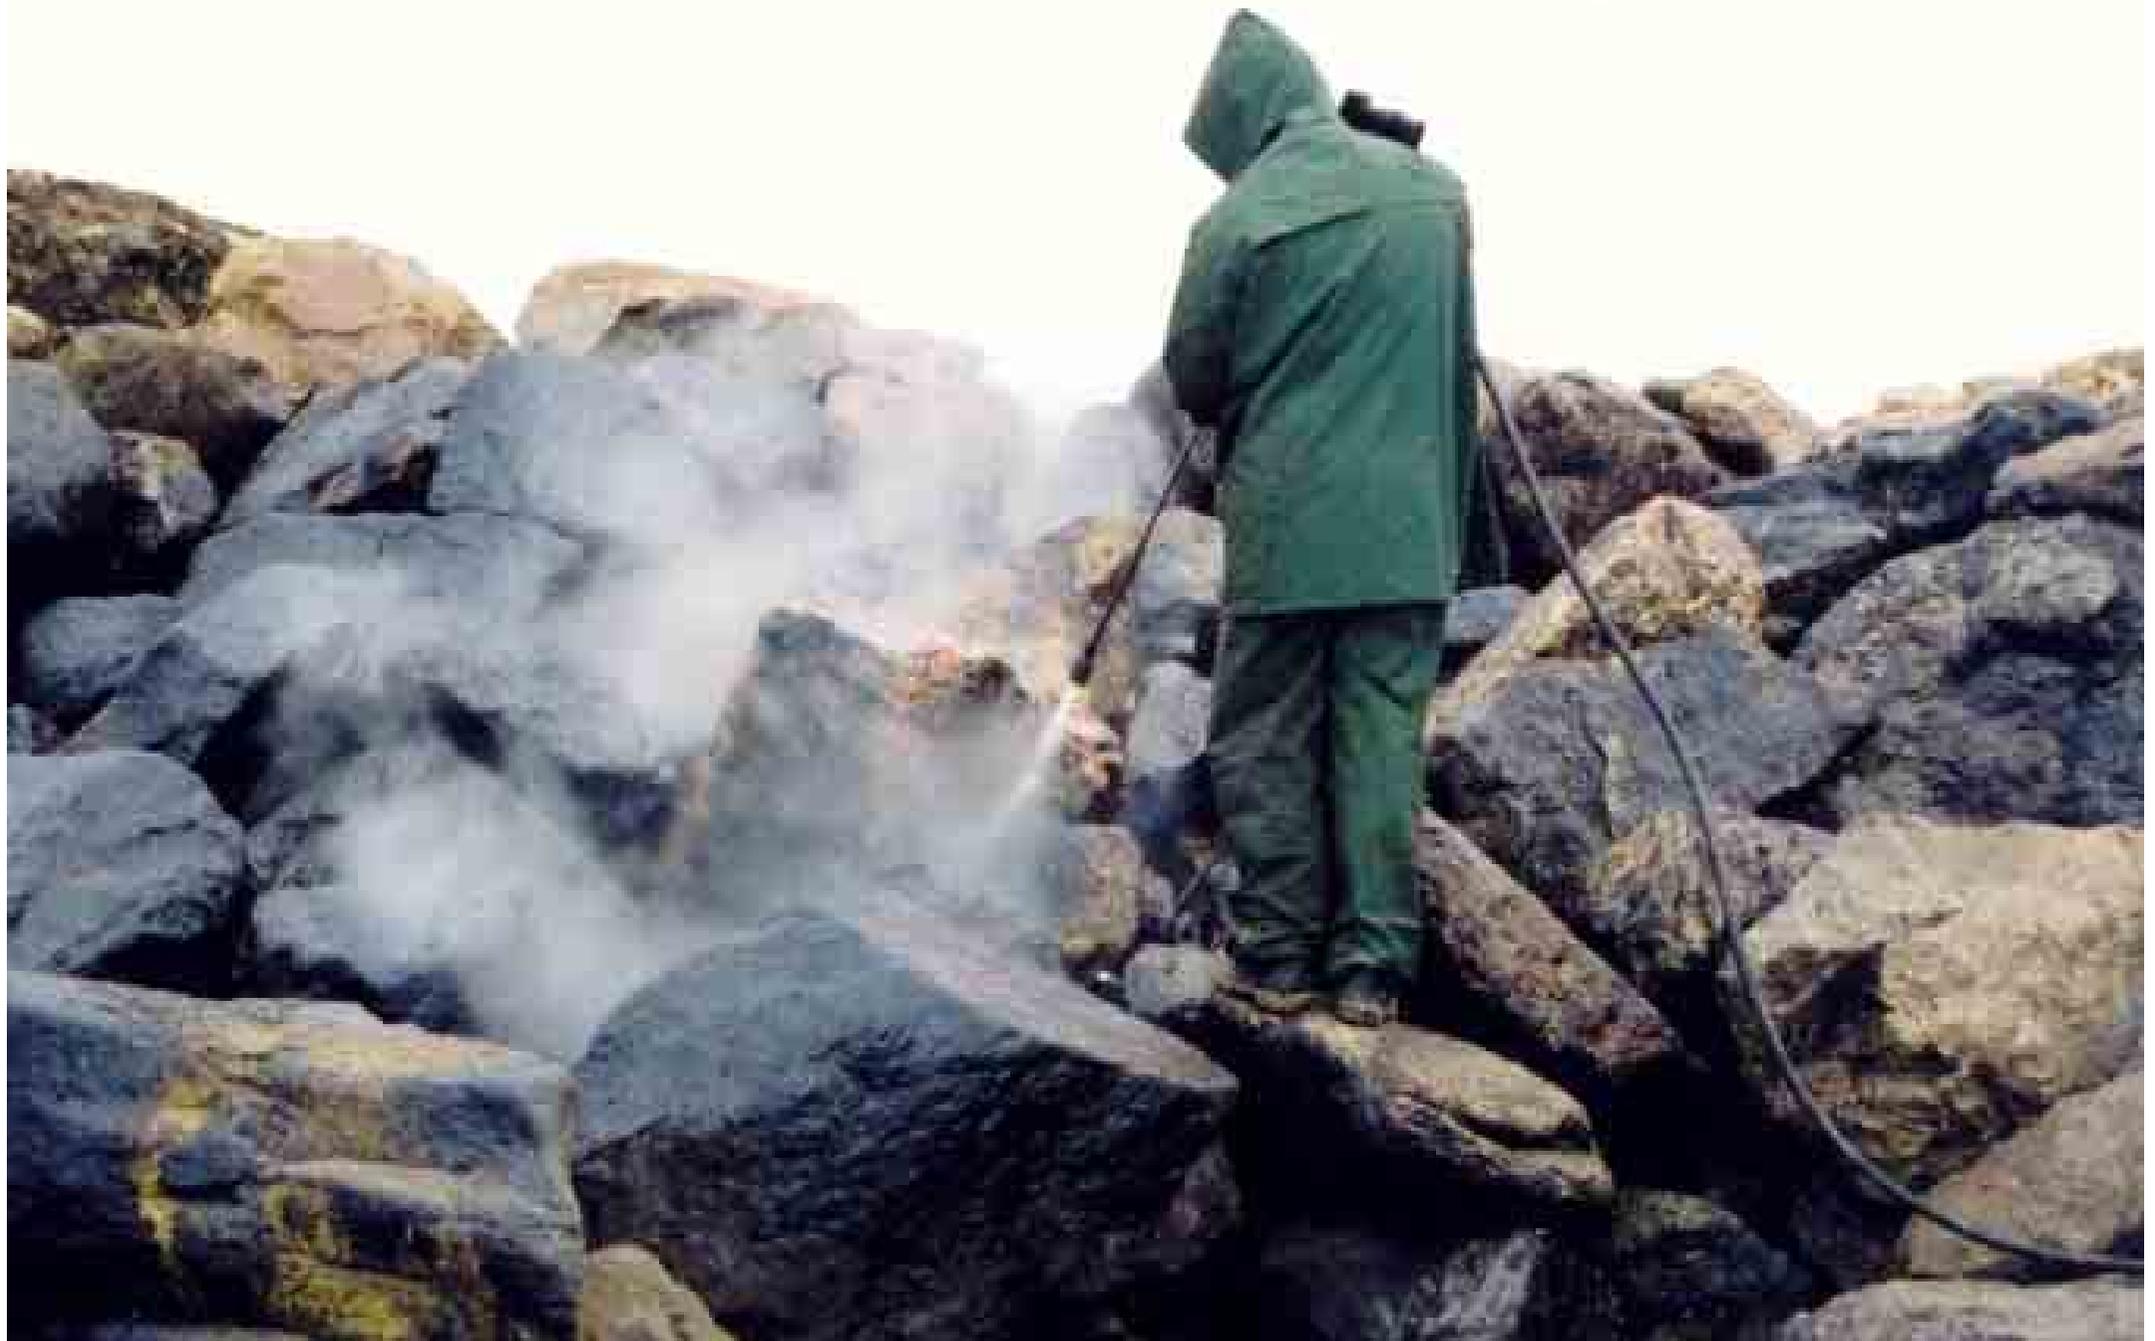
Le traitement de cette pollution marine a eu lieu le 27 décembre et fut coordonnée par le Capitaine du Port de Viana do Castelo avec le concours du département antipollution maritime portugais (SCPMH).

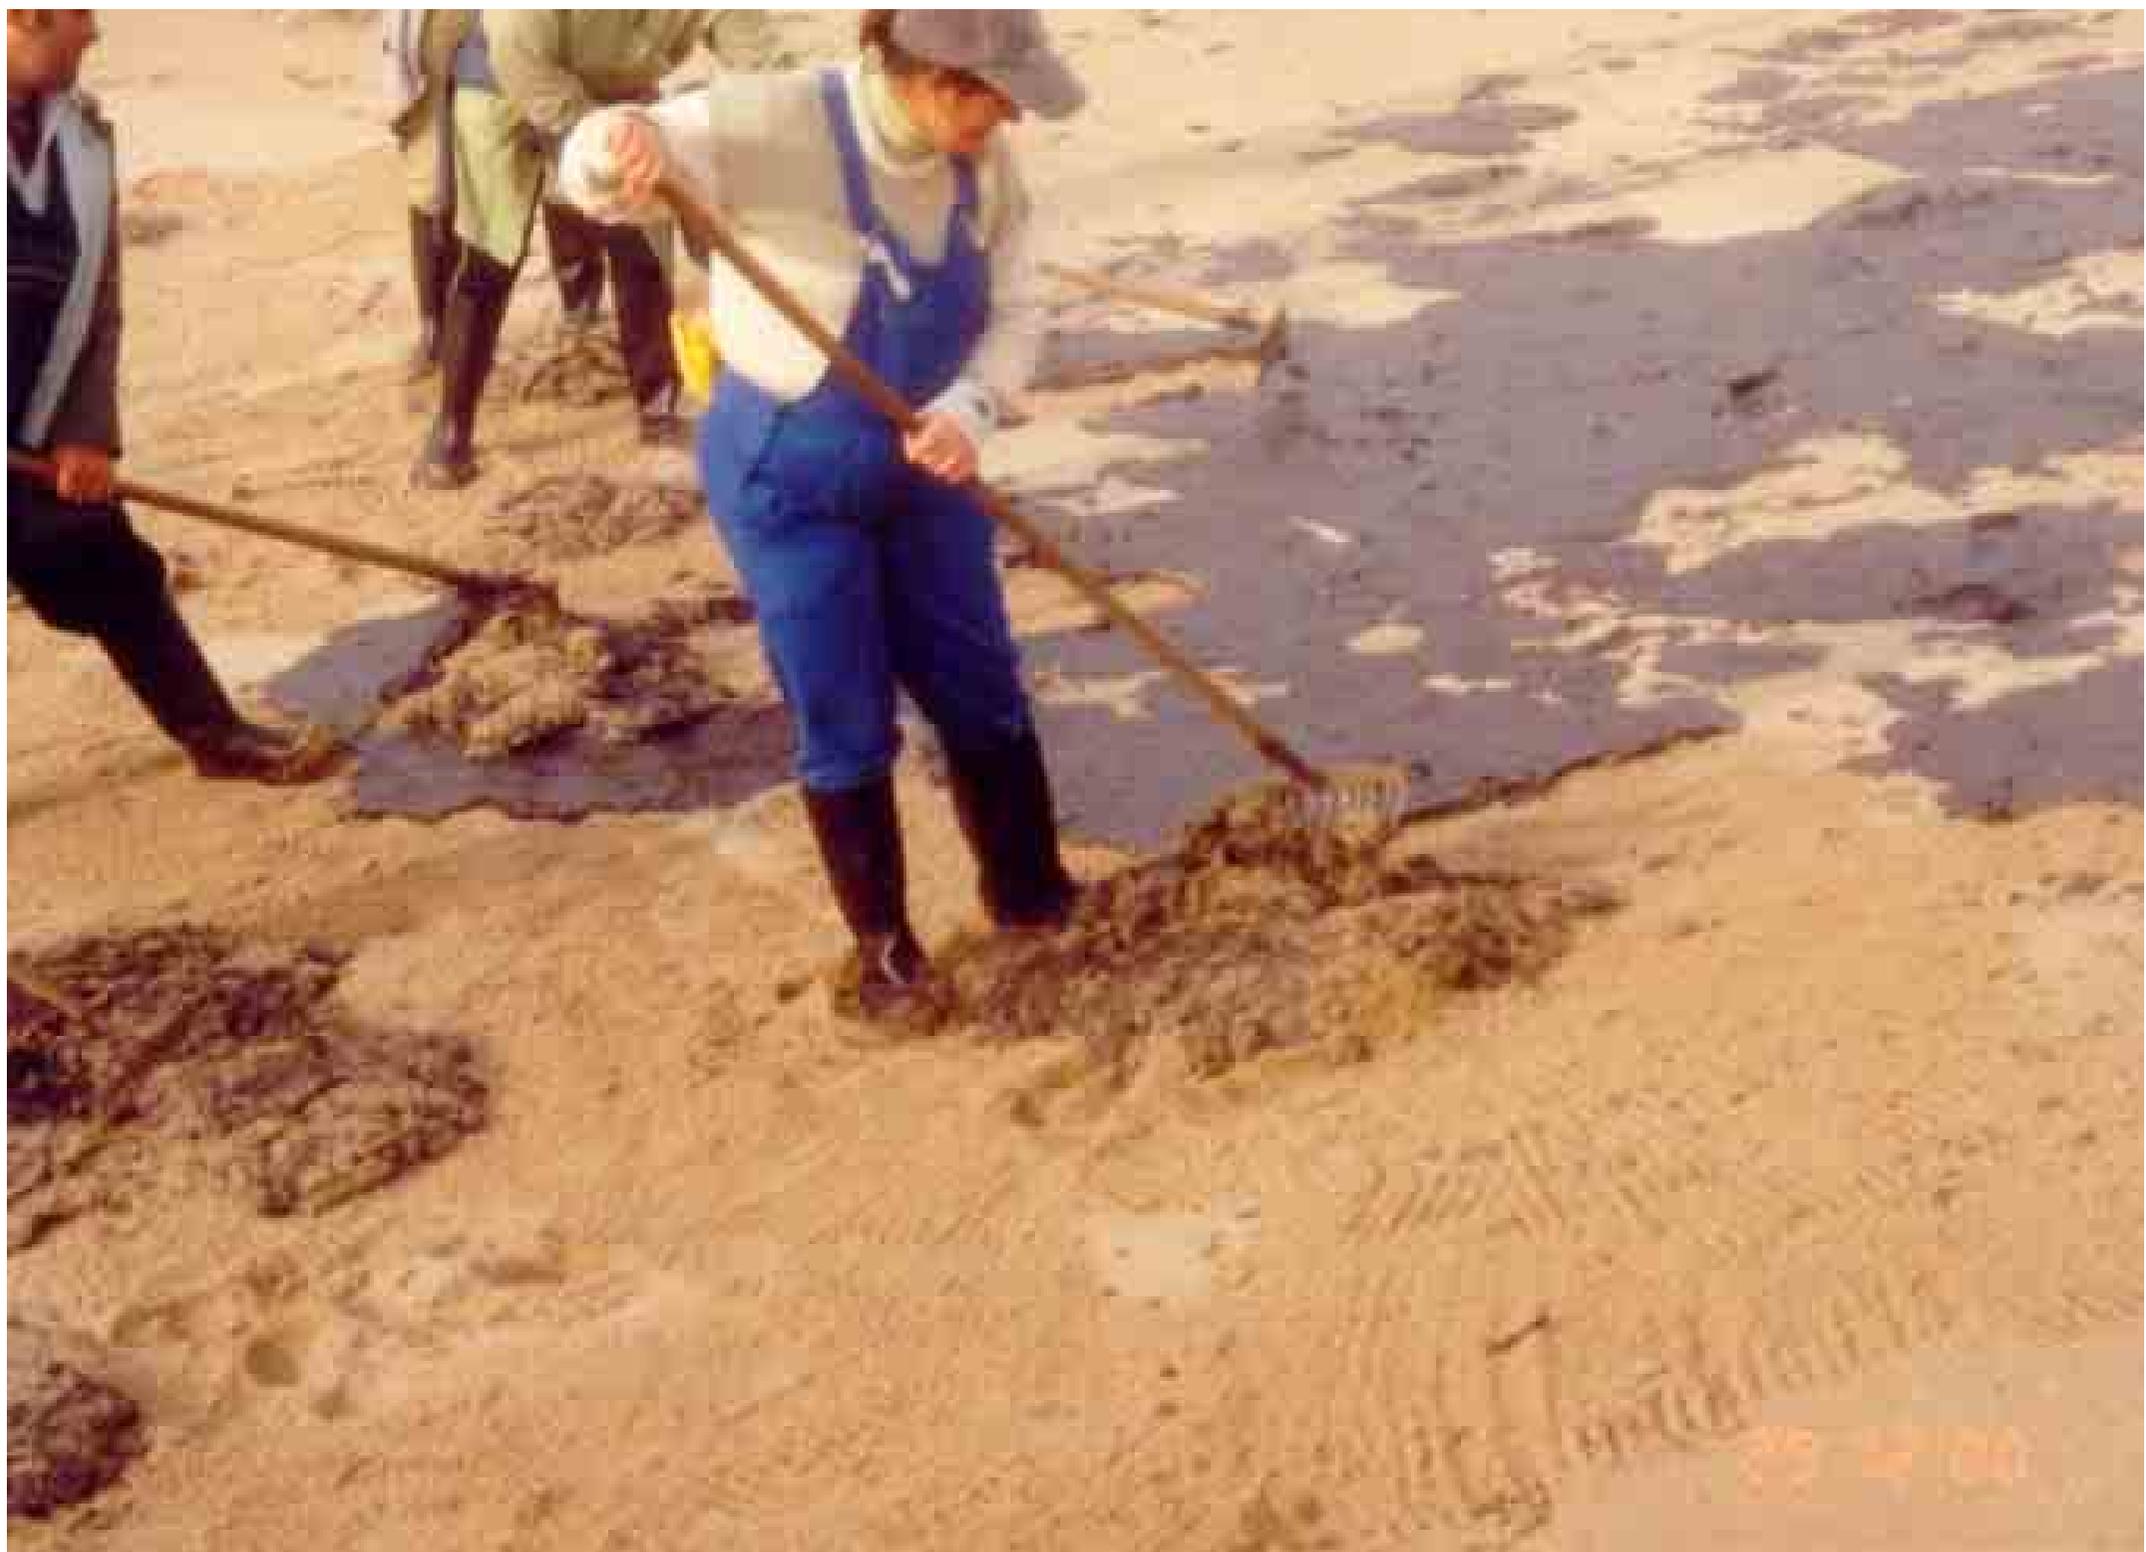
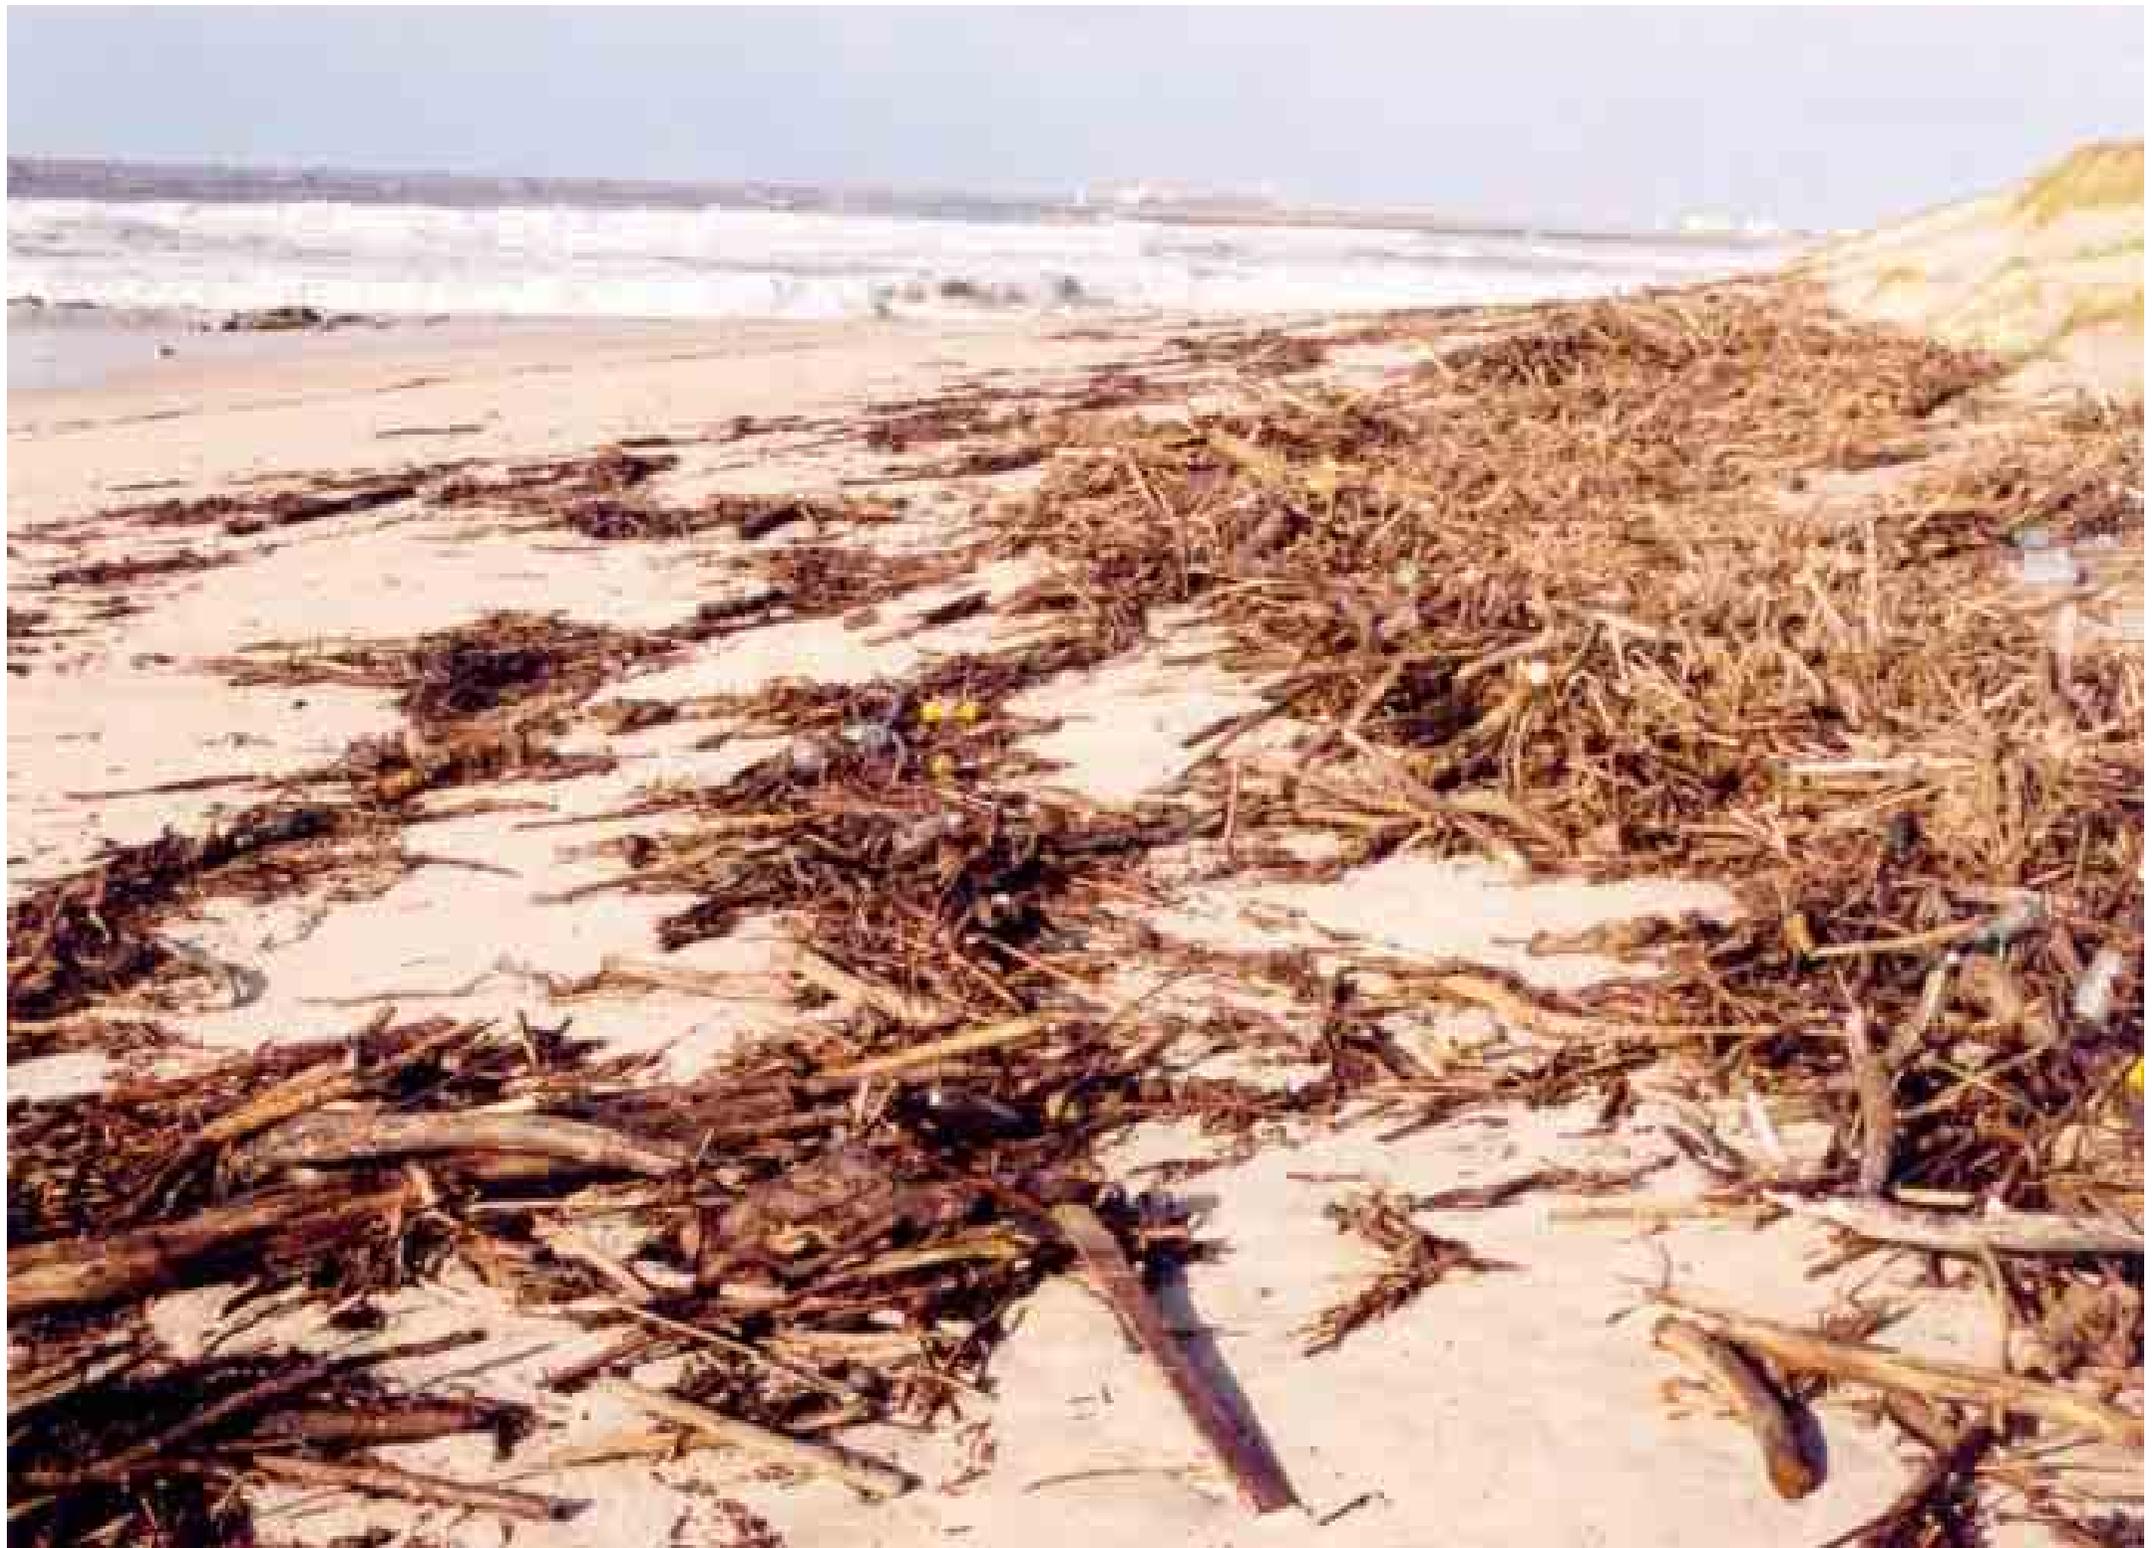
Des ressources humaines et matérielles furent mises à disposition pour traiter les nappes d'hydrocarbures émanant de l'épave et se dirigeant vers les plages et rochers alentour. ([Diapositives 9 and 10](#))

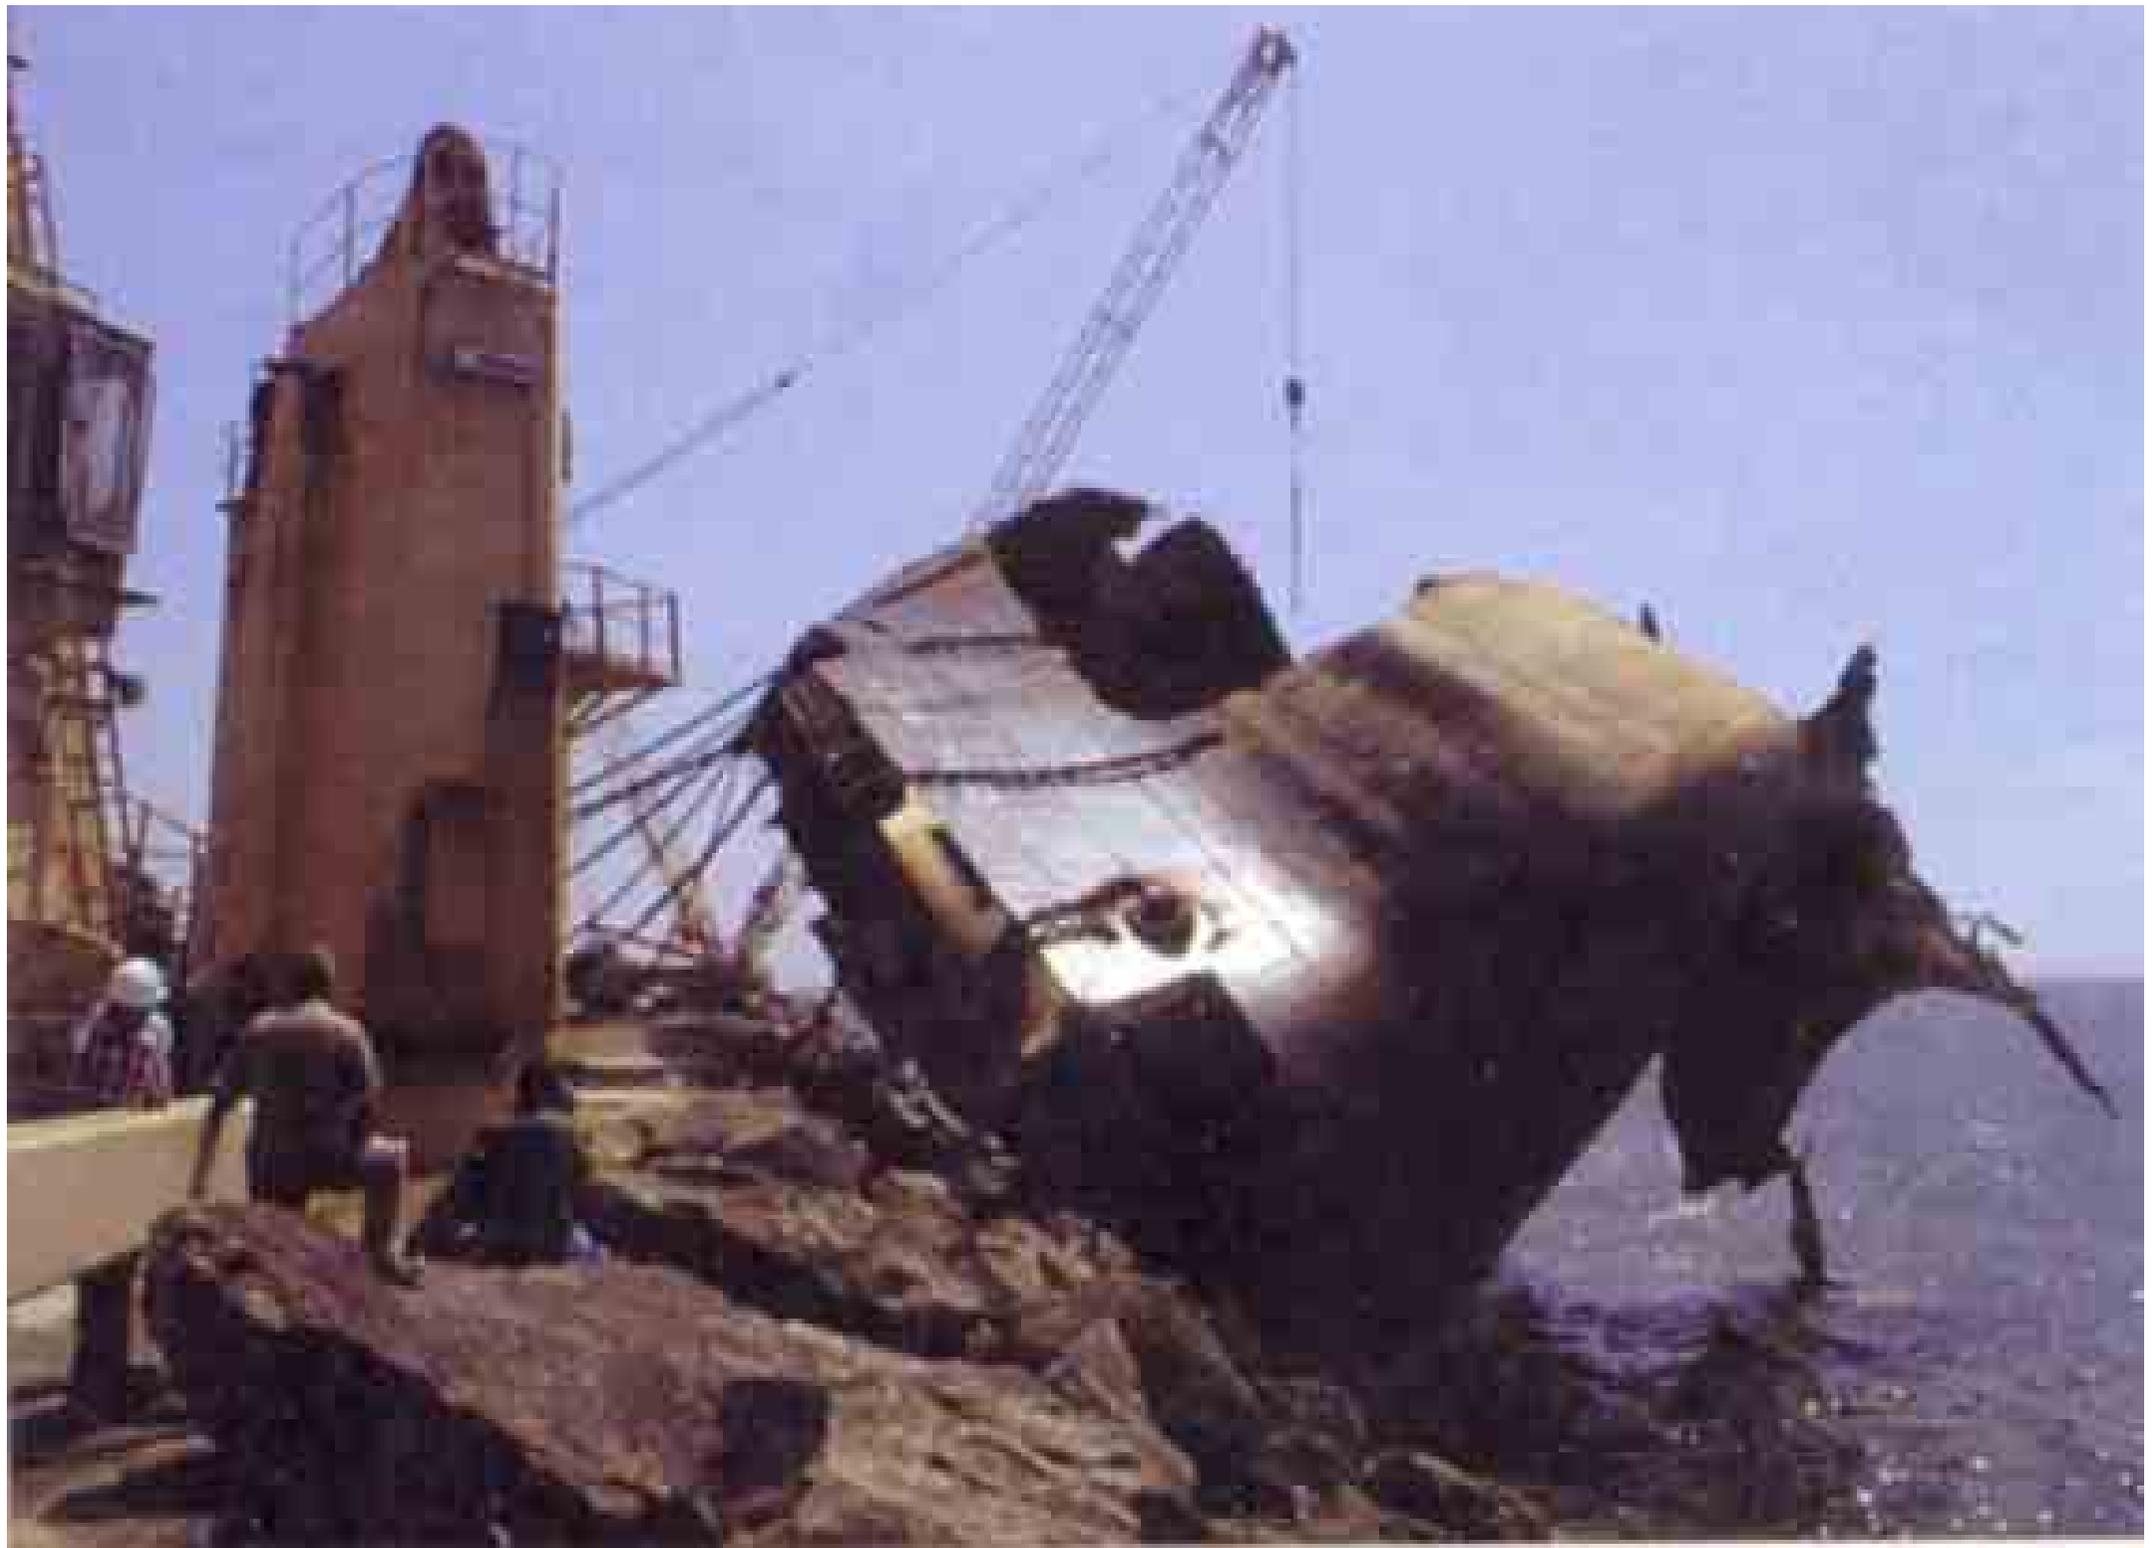
Lors de cette phase de l'opération, toute la cargaison qui s'était déversée le long des plages fut récupérée. [Diapositive 11](#)
