Traitement d'une épave échouée sur un
brise-lames : **LE CORAL BULKER**

Raul H. I. Valente

LE CORAL BULKER : Traitement d'une épave échouée sur un brise-lames.

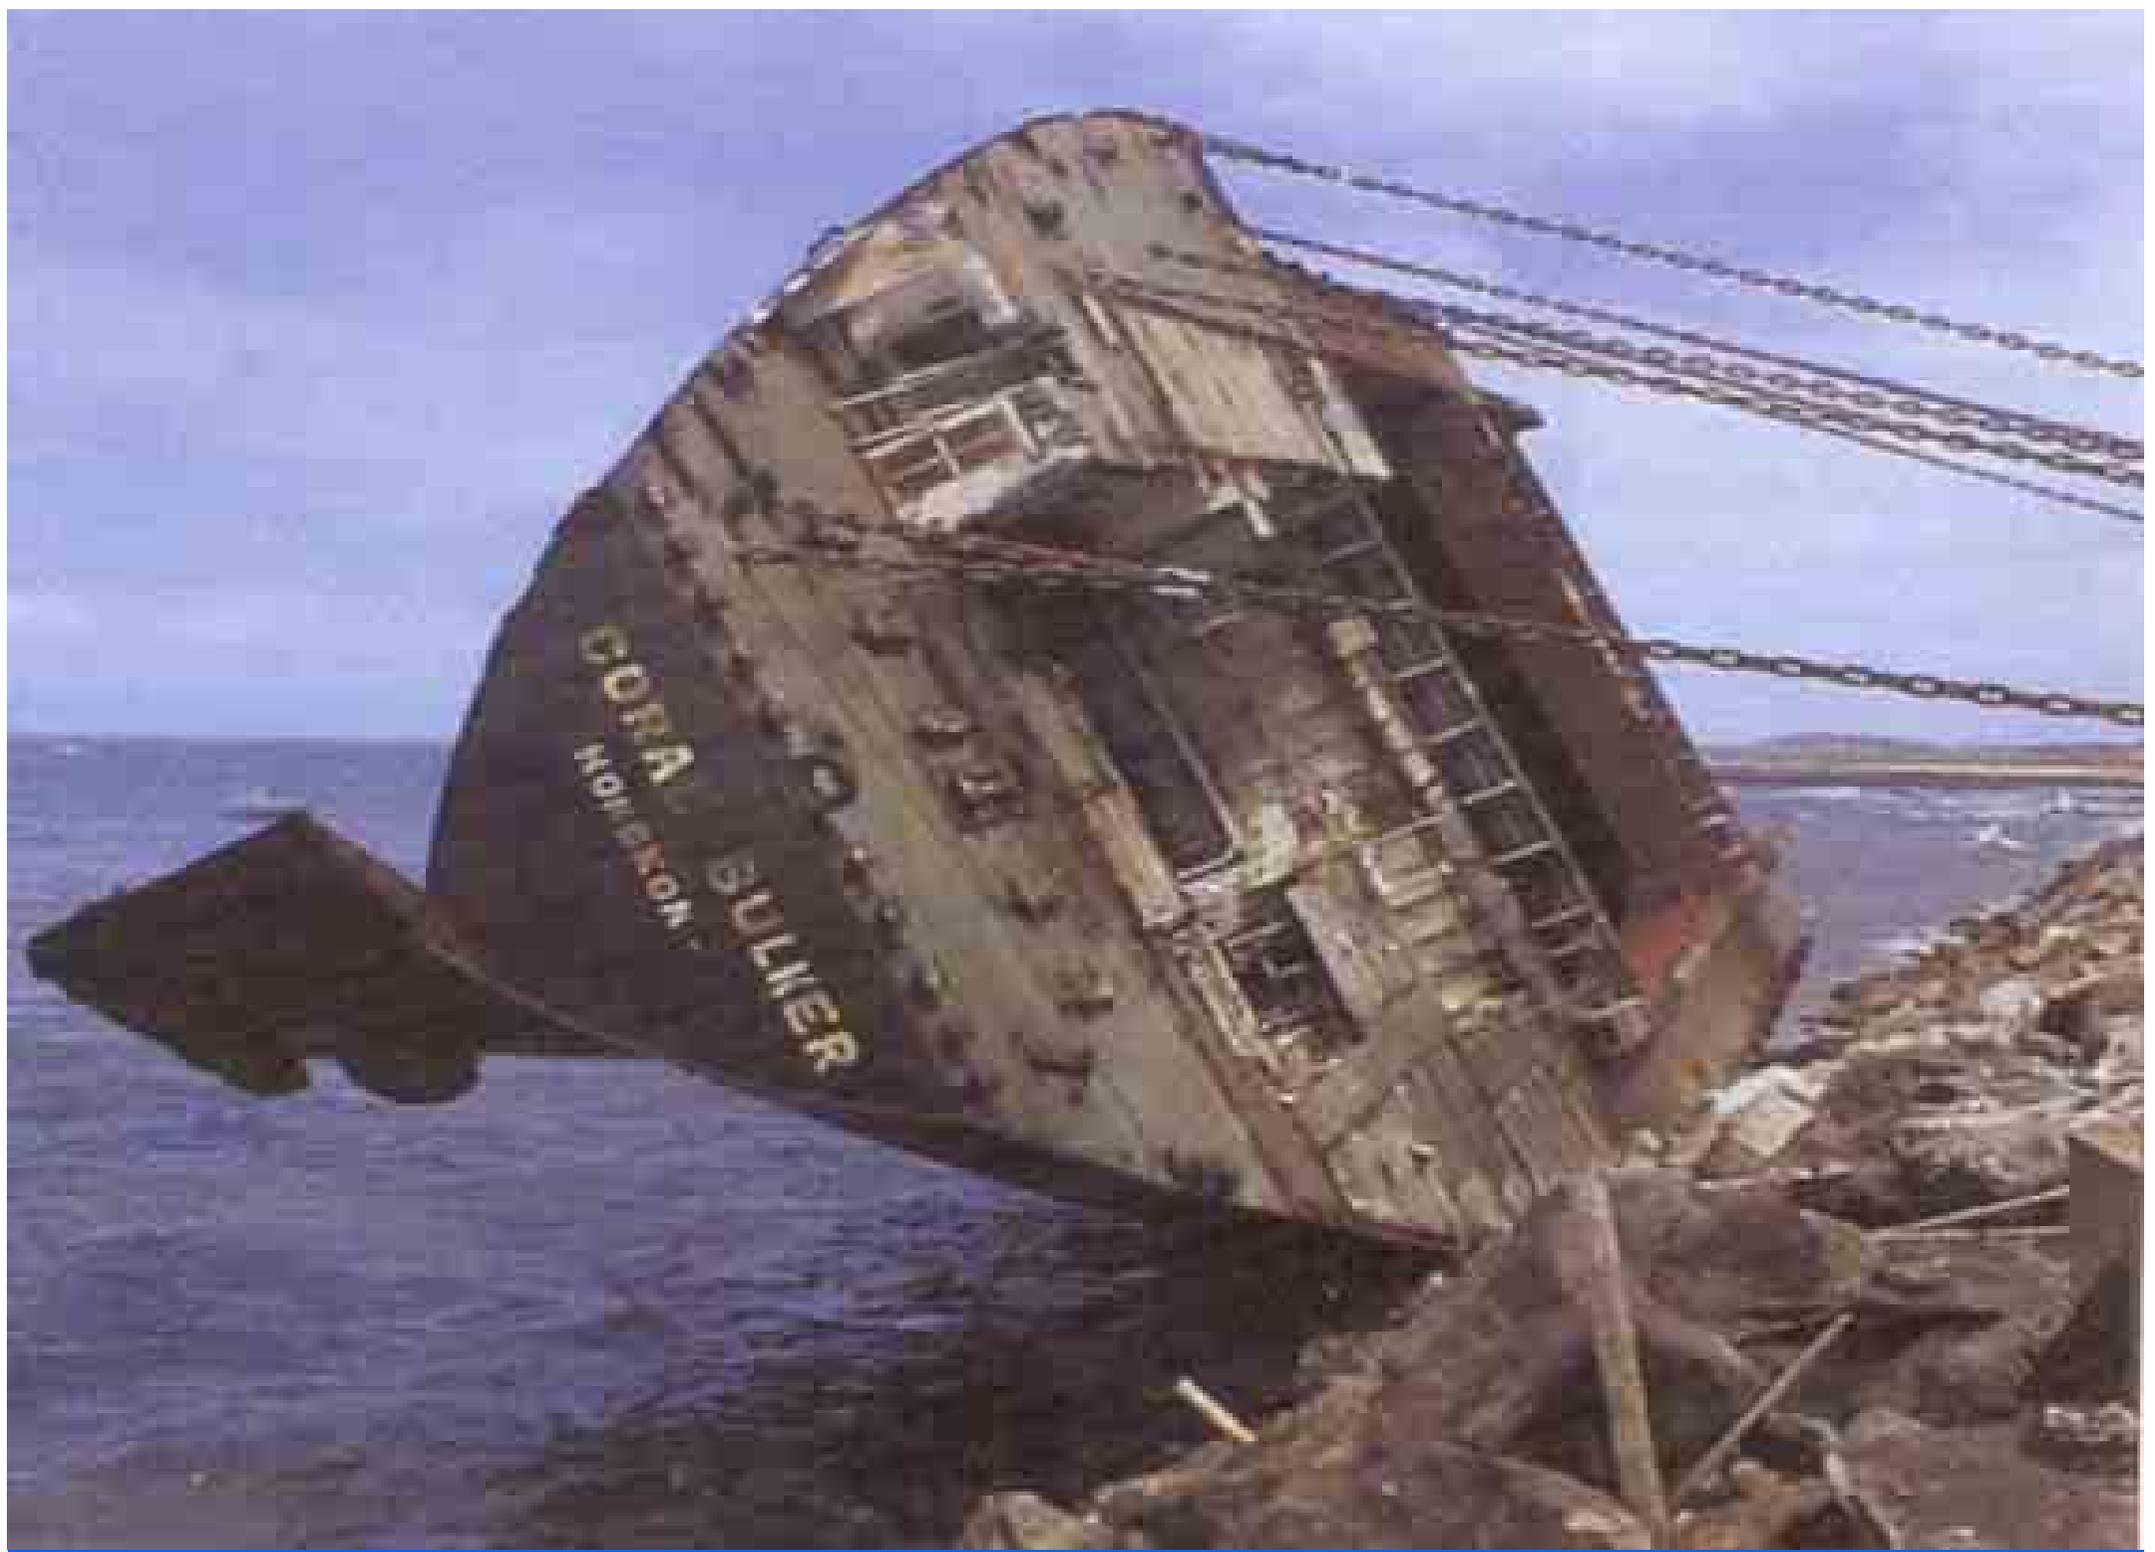
La troisième phase de l'opération commença. Ce fut la plus étonnante de toutes. Le navire fut découpé en deux puis transporté à terre. [Diapositive 12](#)

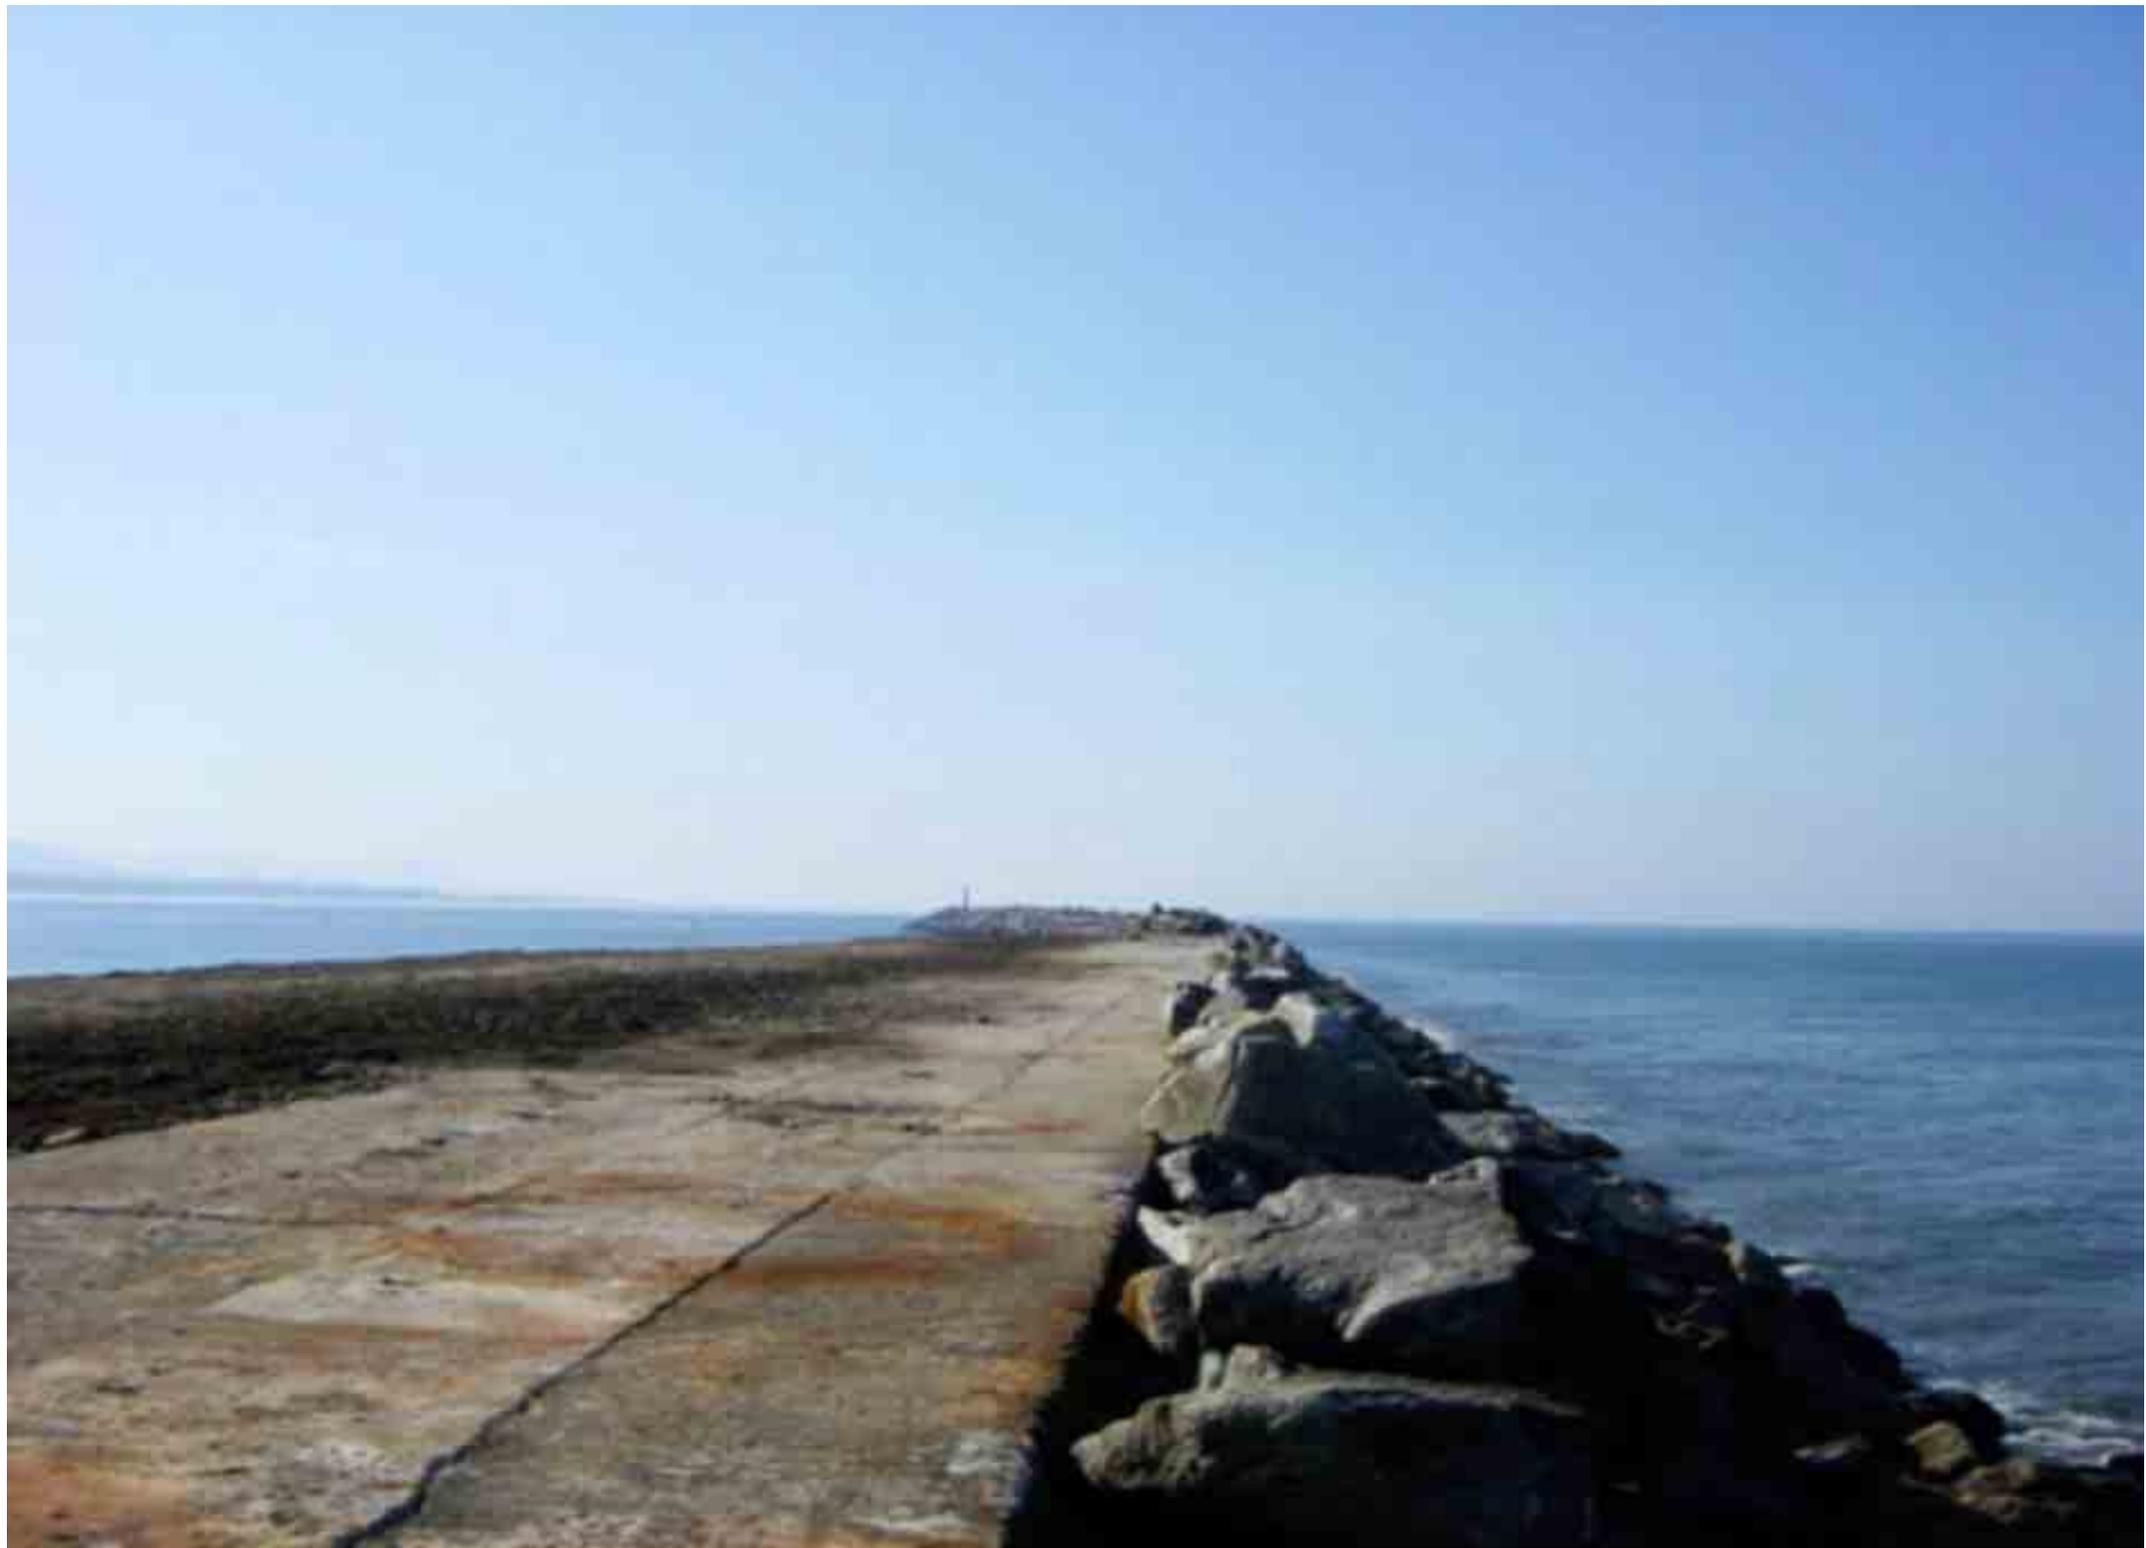
Huit mois après la catastrophe, le site affecté avait retrouvé sa configuration d'origine. [Diapositive 15](#)
