# DEPÔT PETROLIER D'AMBES

JOURNEE D'INFORMATION DU CEDRE

22 MARS 2007

**Rupture du bac 1602**

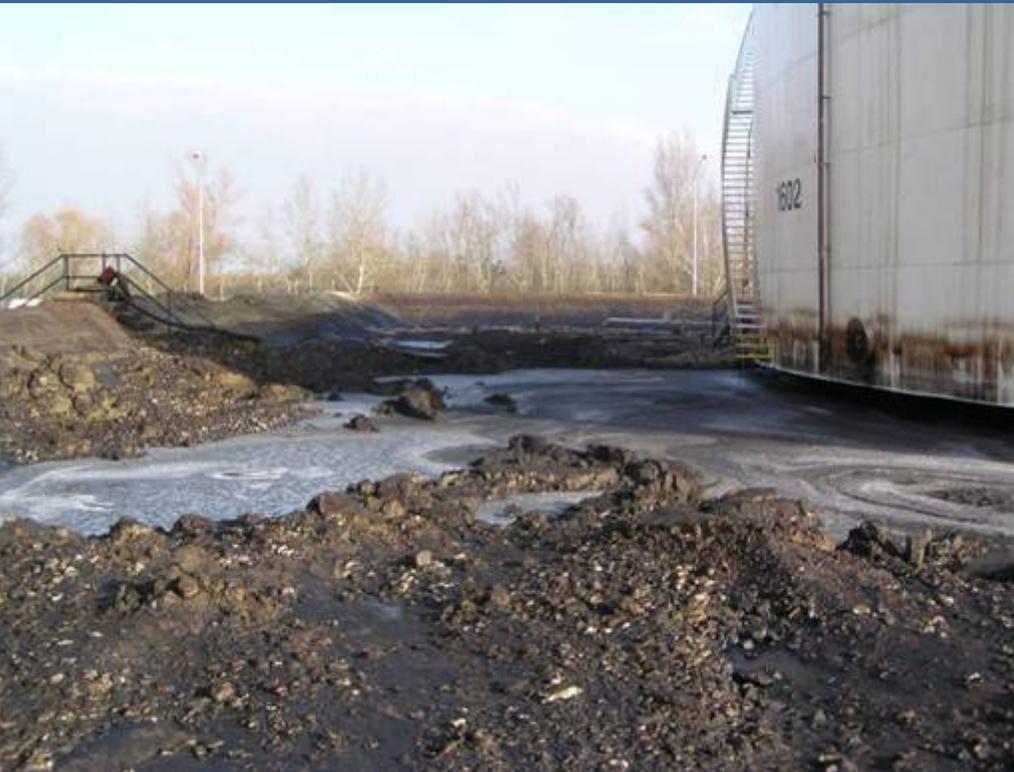
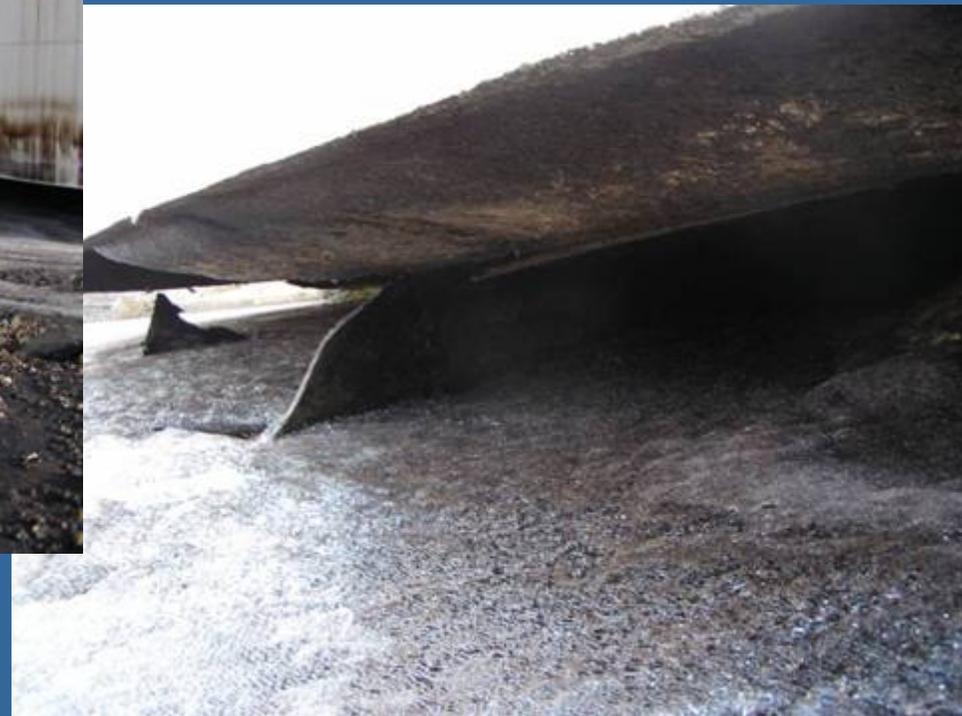
**Parc de stockage  
du pétrole brut**

**Vendredi 12 janvier 2007 – 8h**

**Perte de 13 500 m<sup>3</sup> de pétrole brut aquitain**

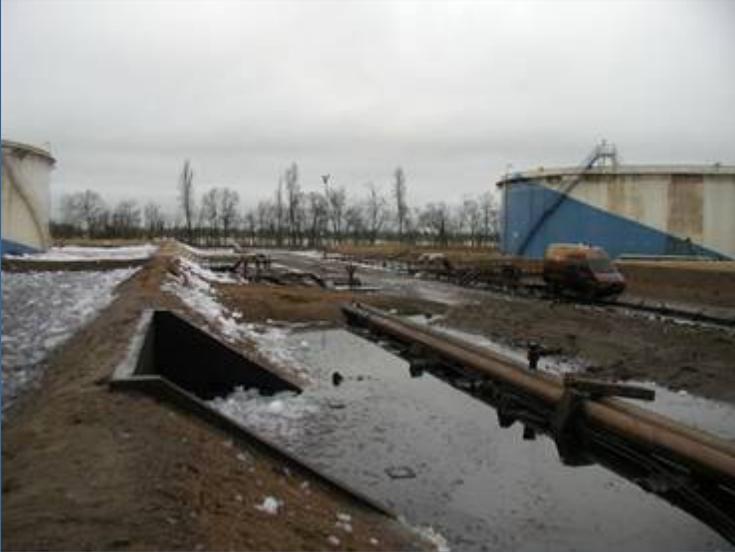
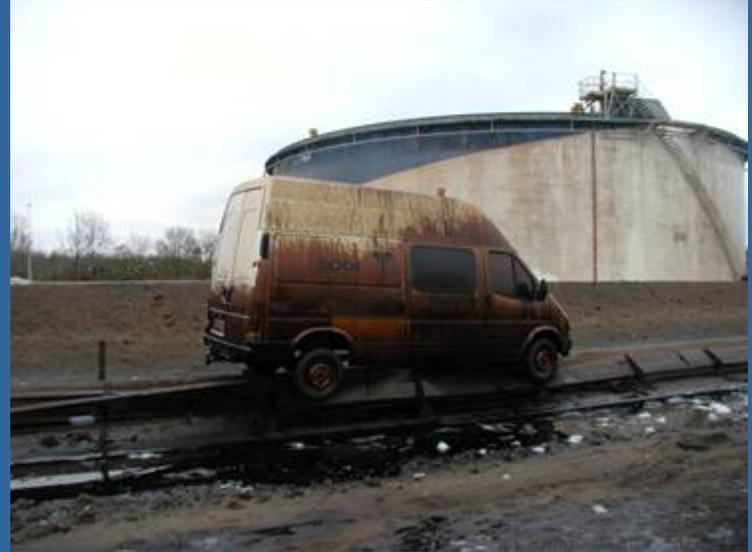
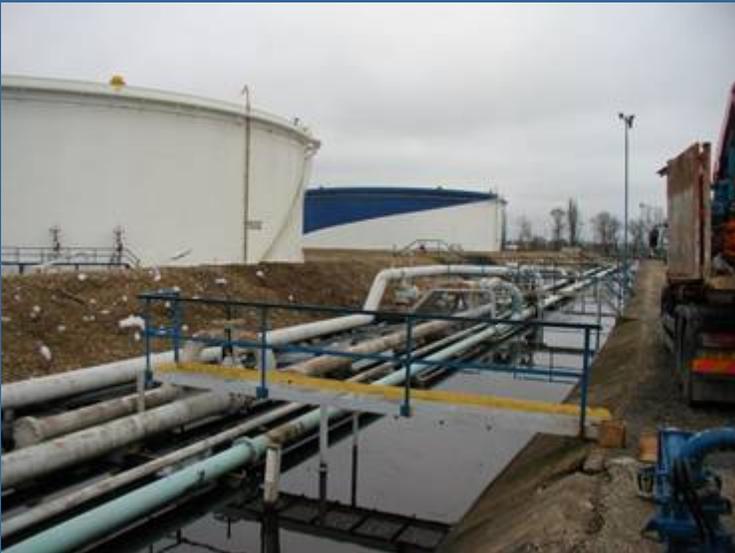
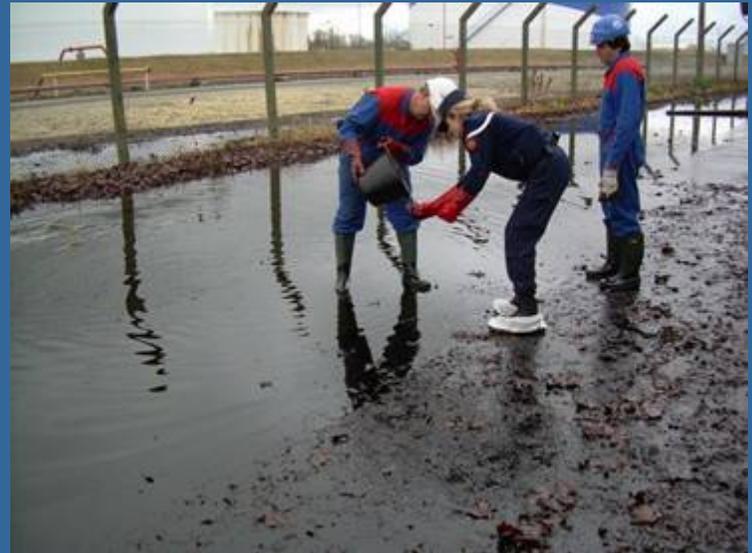
# Résistance de la cuvette mais effet de vague

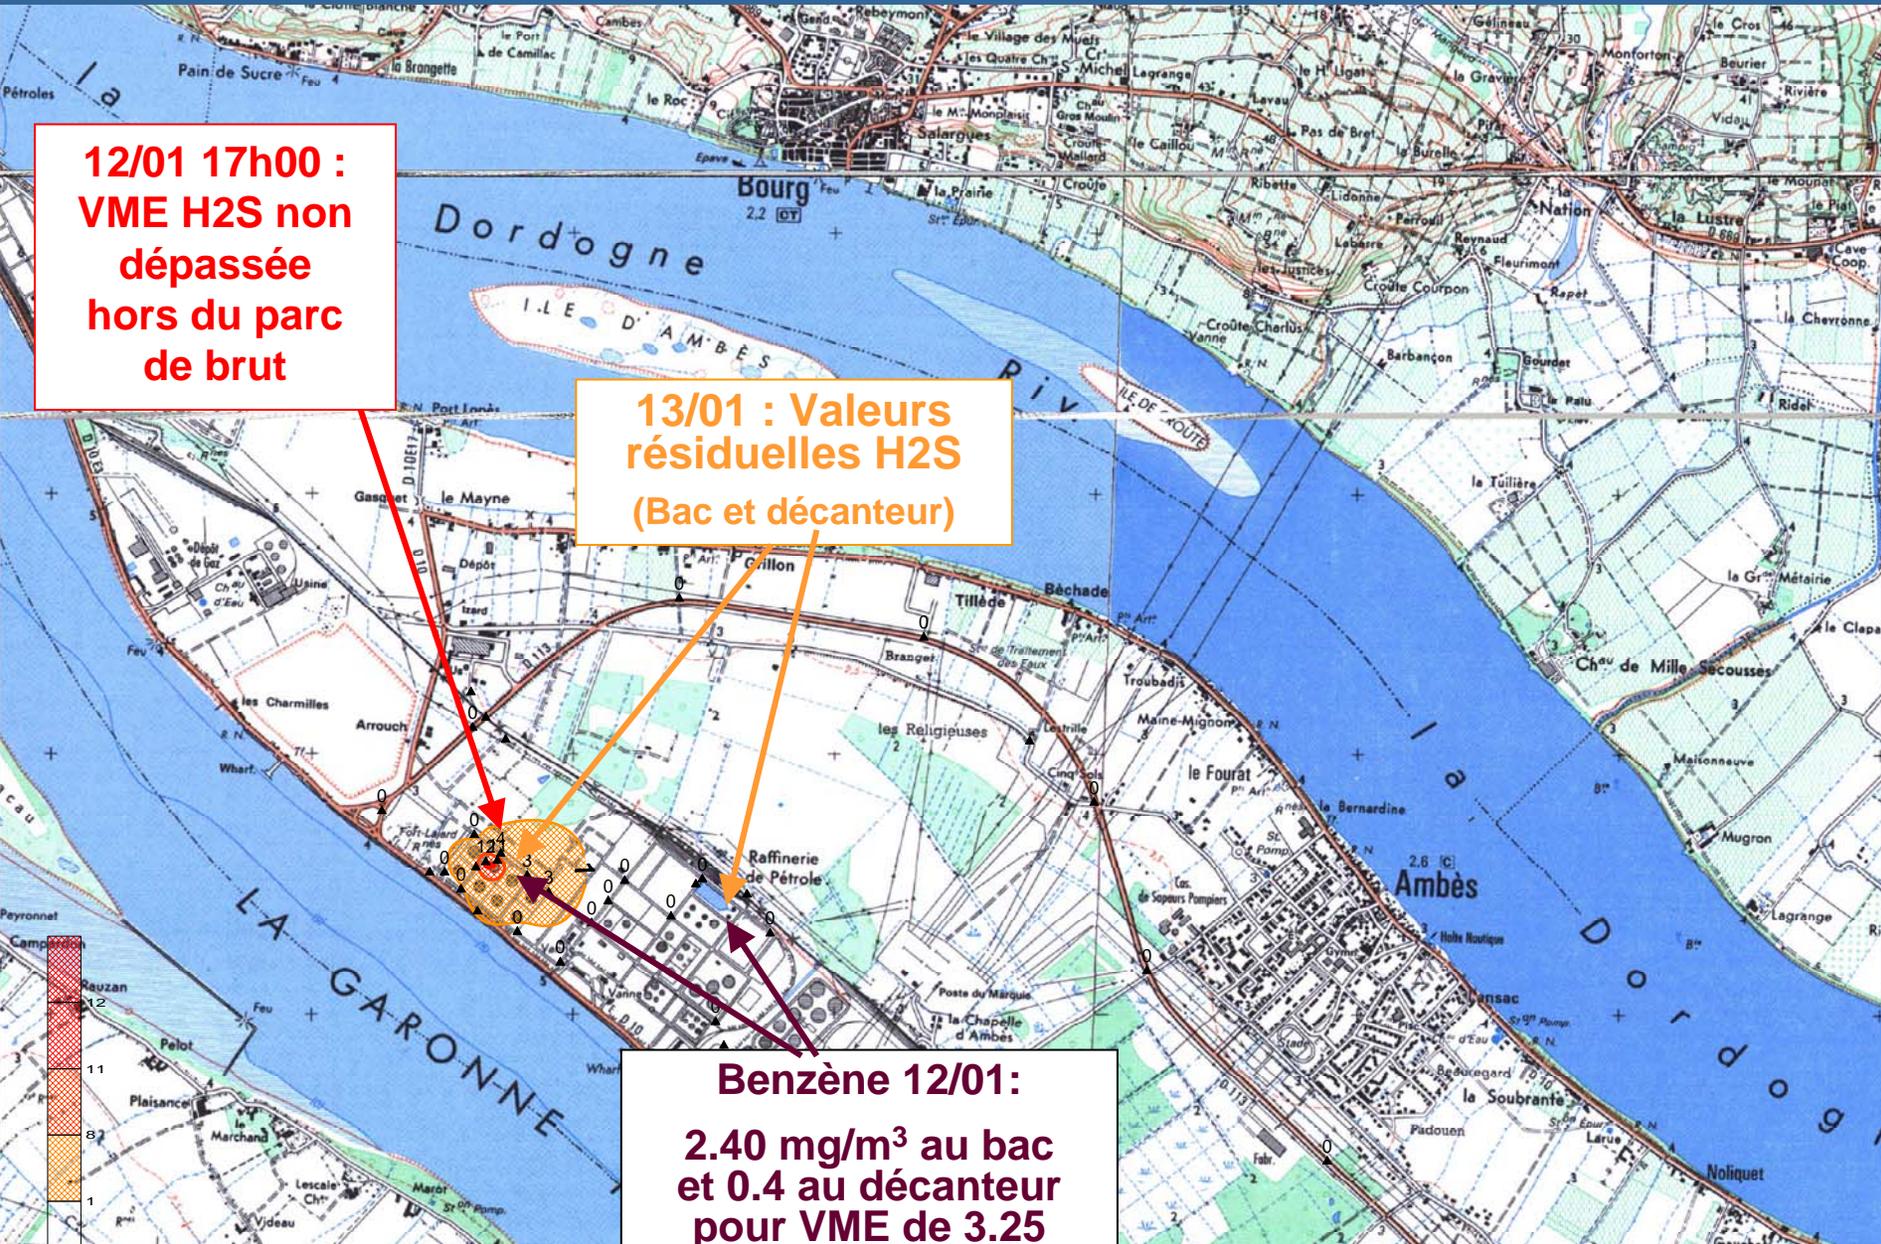
# Qualité de l'air (source laboratoire SGS)

**12/01 17h00 :**  
**VME H2S non**  
**dépassée**  
**hors du parc**  
**de brut**

**13/01 : Valeurs**  
**résiduelles H2S**  
**(Bac et décanteur)**

**Benzène 12/01:**  
**2.40 mg/m<sup>3</sup> au bac**  
**et 0.4 au décanteur**  
**pour VME de 3.25**

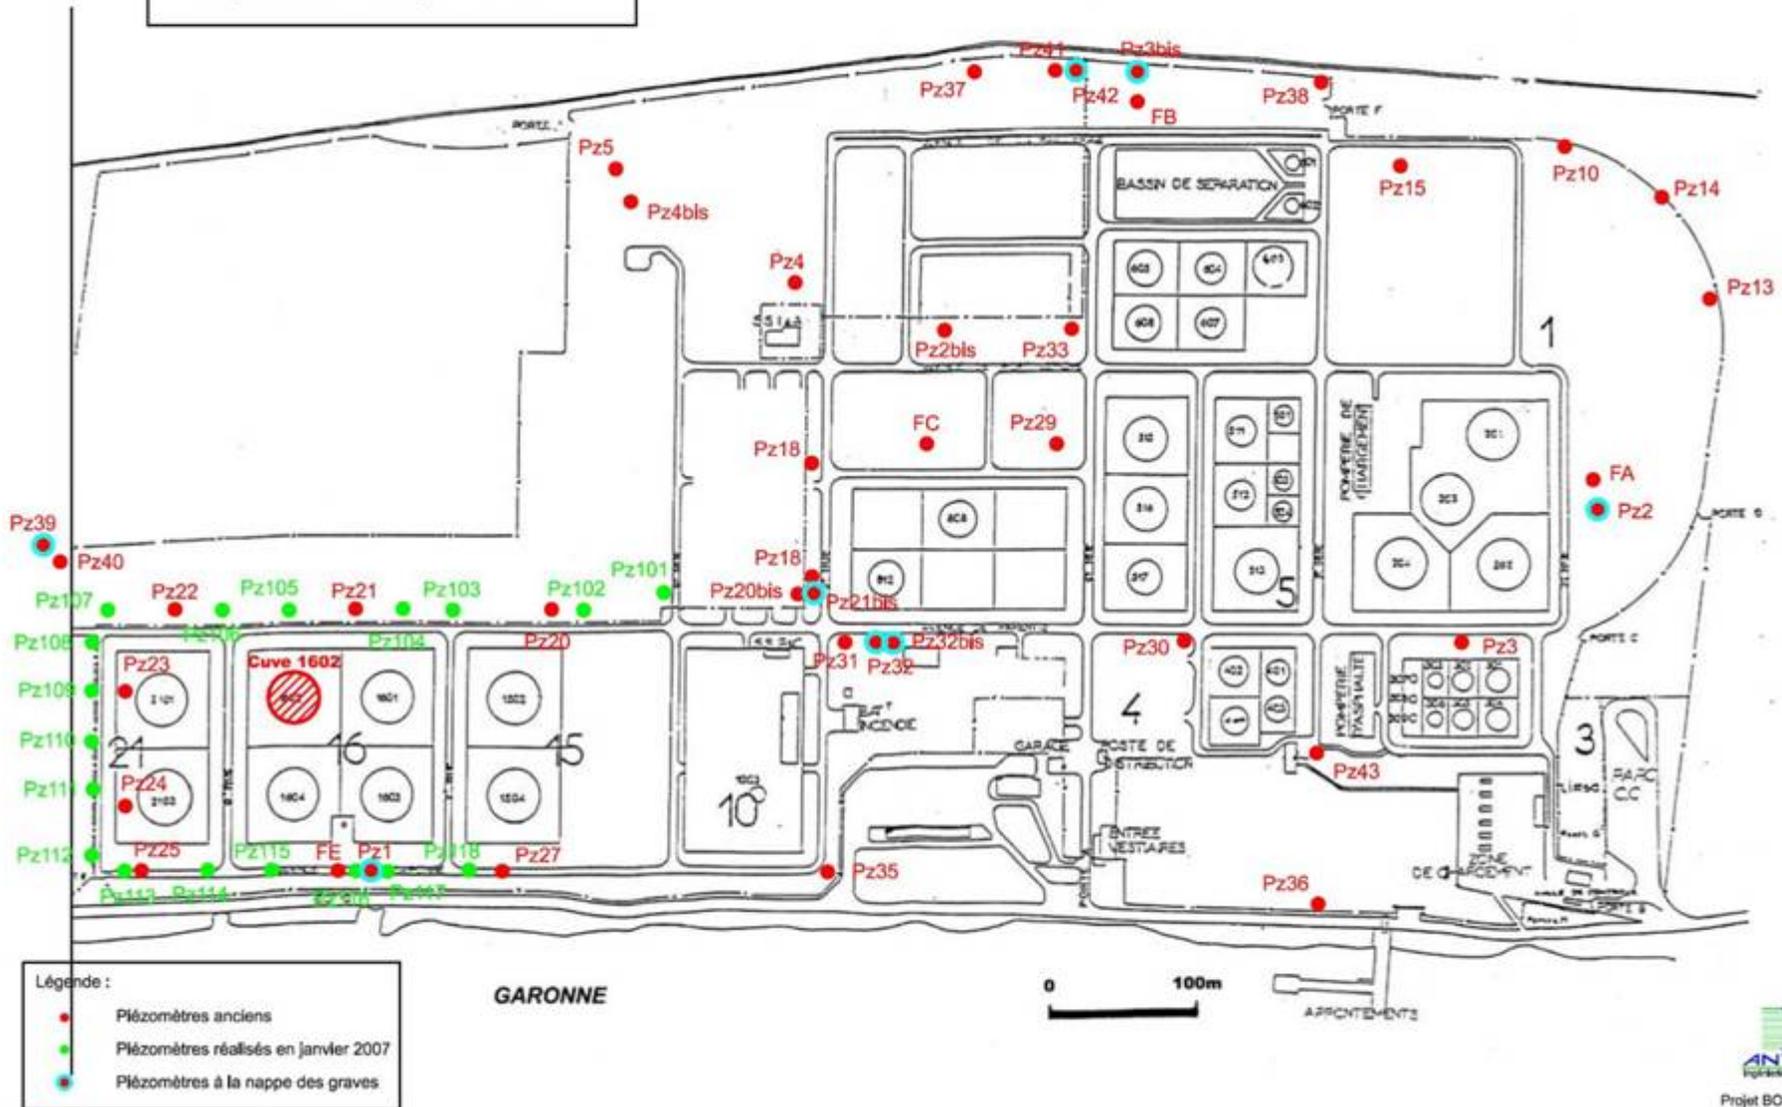
Implantation des piézomètres

# Pollution des sols et de la nappe (Antéa)

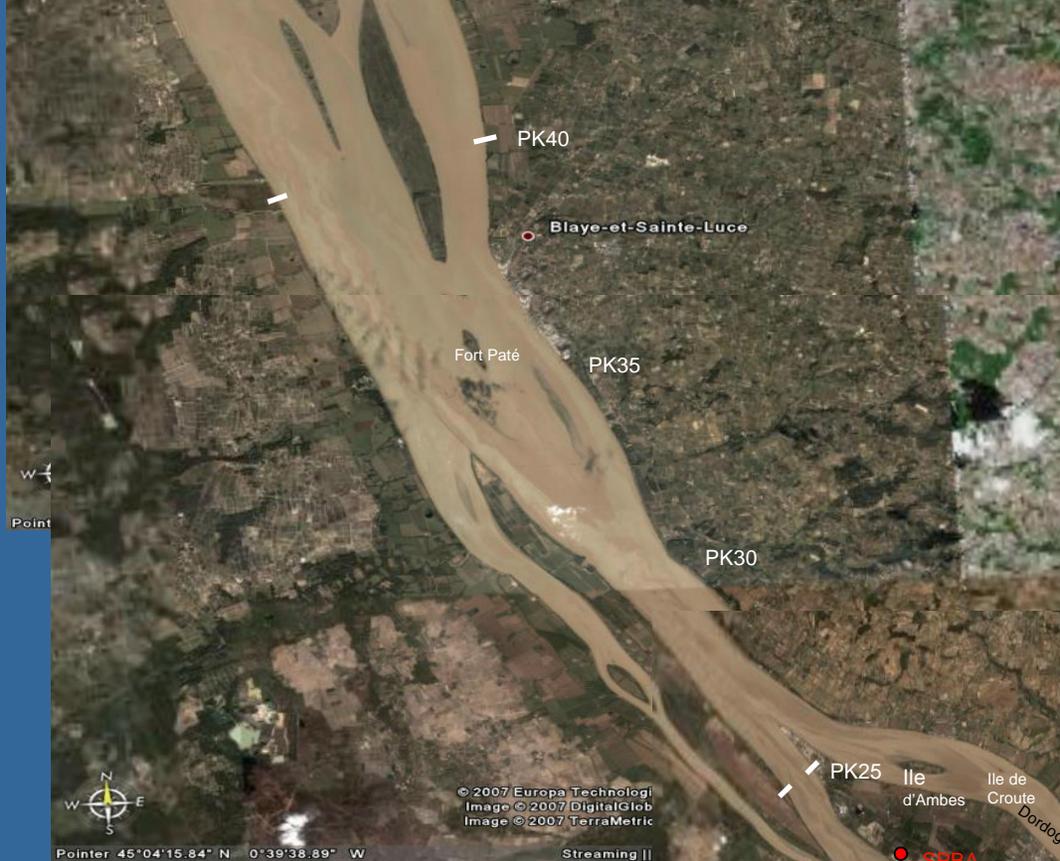
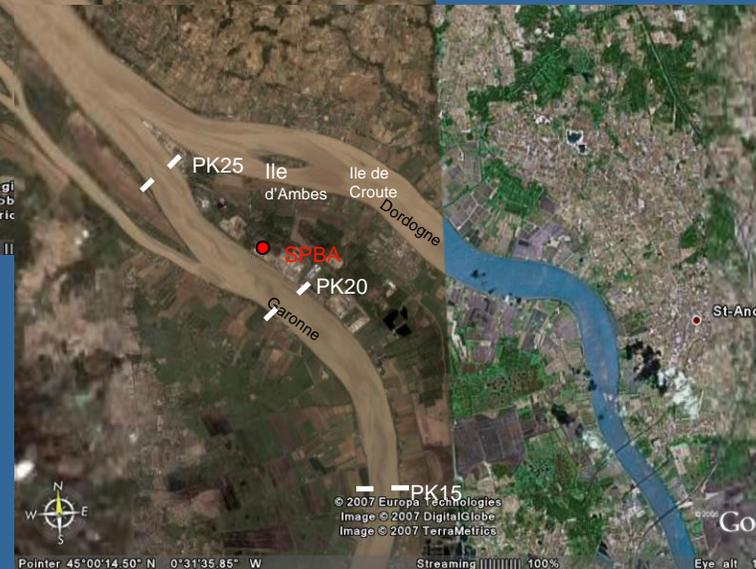
12 janvier 2007 : 50 m<sup>3</sup> de pétrole brut rive droite Garonne, en début marée montante.

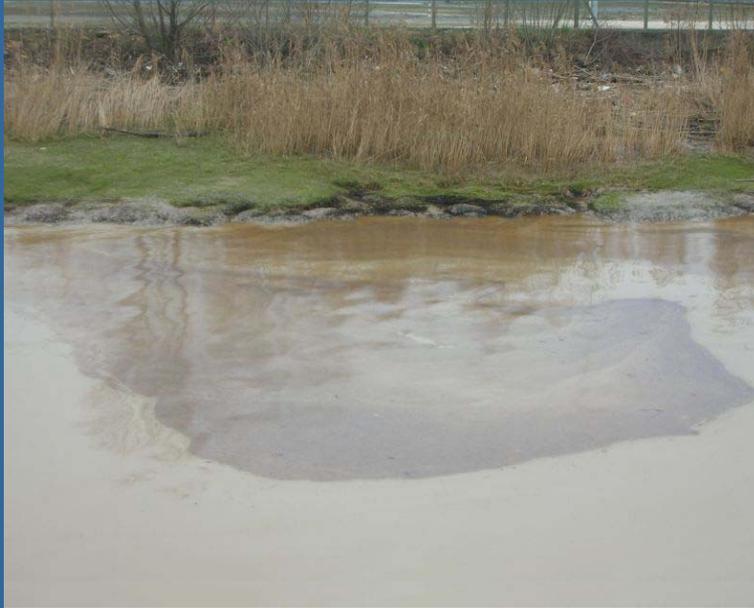
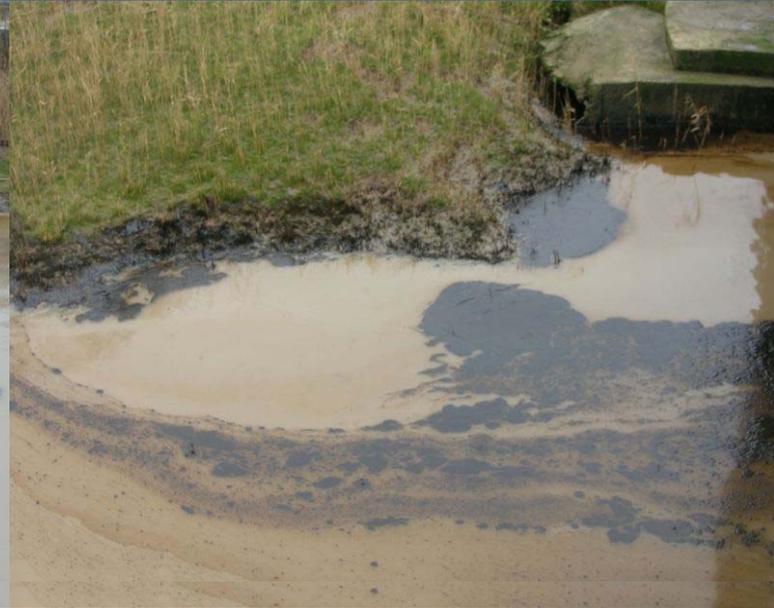
## Observations du 13 janvier 2007 au droit du site

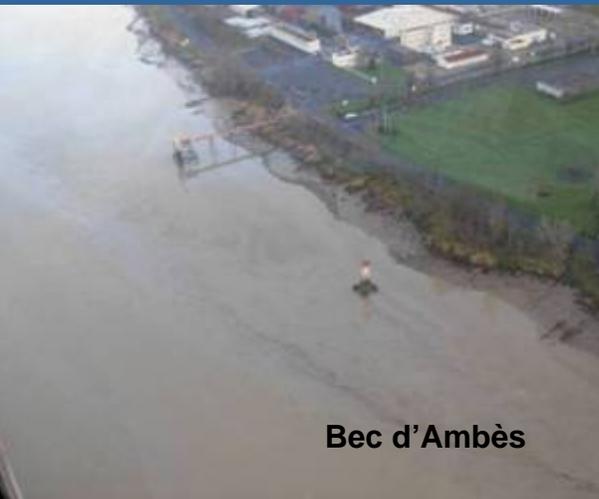
**Bec d'Ambès**

## Observations aériennes du 14 janvier 2007

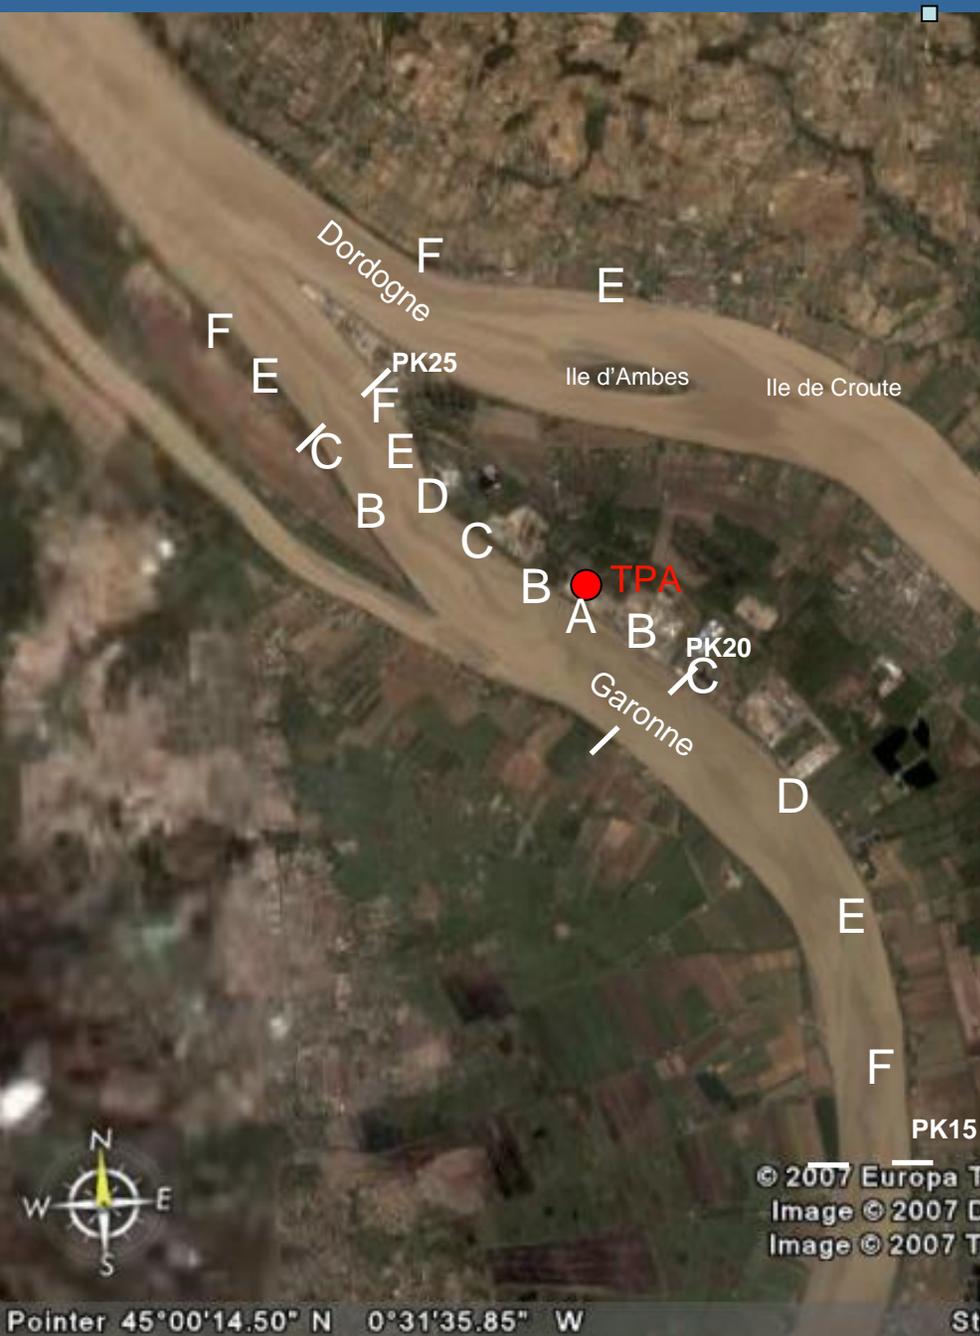
# SUIVRE L'AUTONETTOYAGE : Reconnaissances nautiques 13/01, 24/01, 01/02 et 06/03

40 km touchés initialement
-

30 km touchés le 24/01 (sections jaunes nettoyées naturellement)
-

12 km touchés le 01/02 sur Garonne / Dordogne non observée (sections orange nettoyées naturellement depuis le 24/01)
-

10 km touchés le 06/03 (sections rouges nettoyées naturellement depuis le 01/02)

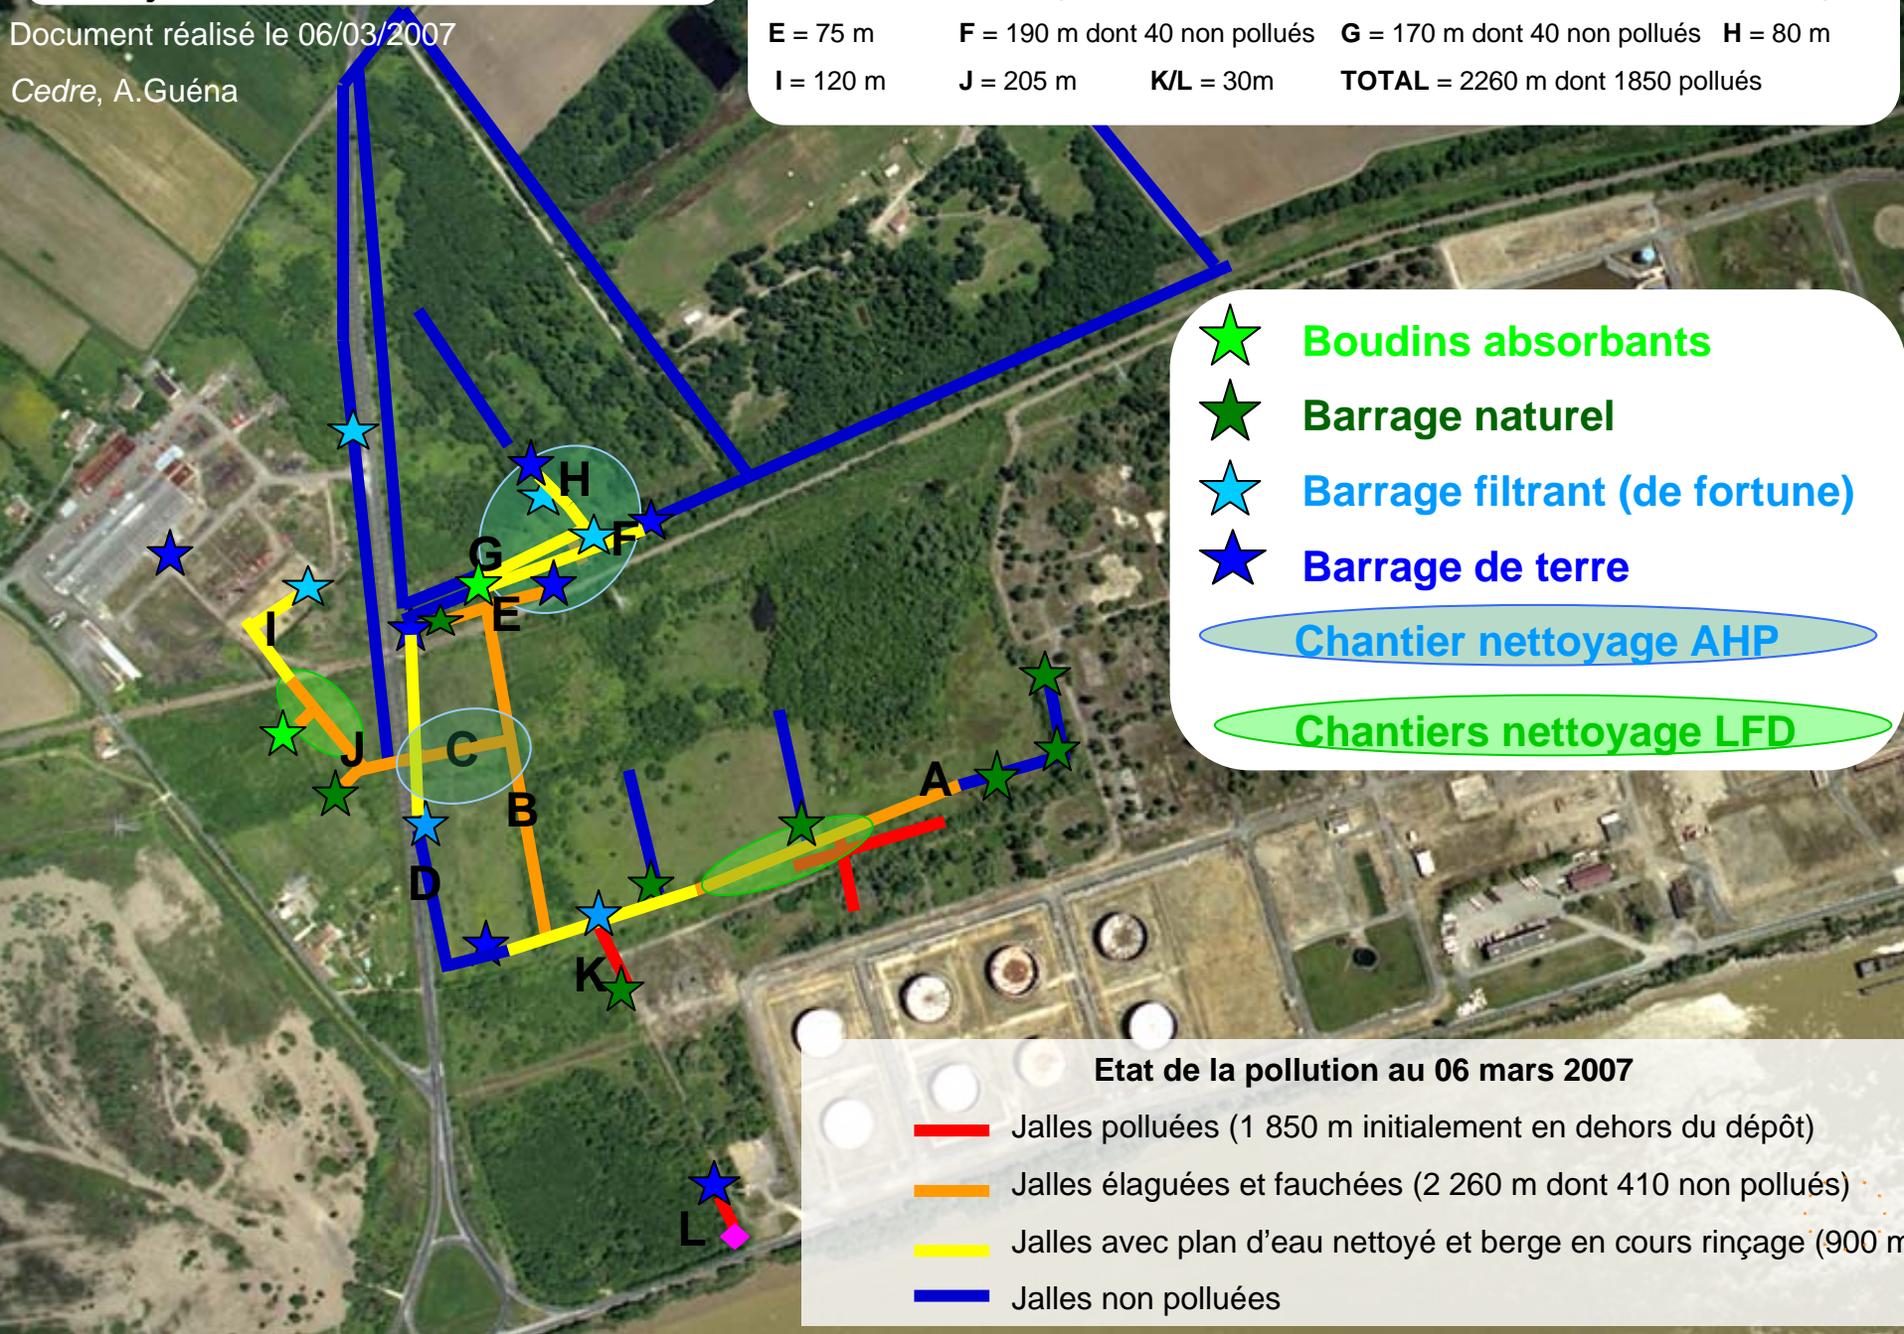
# Etat des opérations de lutte dans les jalles le 06/03/2007 à 14h00

## Dimensions des jalles situées à l'extérieur du dépôt

A = 660 m dont 200 non pollués    B = 320 m    C = 80 m    D = 330 m dont 130 non pollués  
 E = 75 m    F = 190 m dont 40 non pollués    G = 170 m dont 40 non pollués    H = 80 m  
 I = 120 m    J = 205 m    K/L = 30m    **TOTAL = 2260 m dont 1850 pollués**

## Etat de la pollution au 06 mars 2007

Jalles polluées (1 850 m initialement en dehors du dépôt)
-

Jalles élaguées et fauchées (2 260 m dont 410 non pollués)
-

Jalles avec plan d'eau nettoyé et berge en cours rinçage (900 m)
-
