**13e journée d'information du CEDRE**

**Service Départemental d'Incendie et de Secours de la Moselle**

# **Le PROBO KOALA**

# *Les faits*

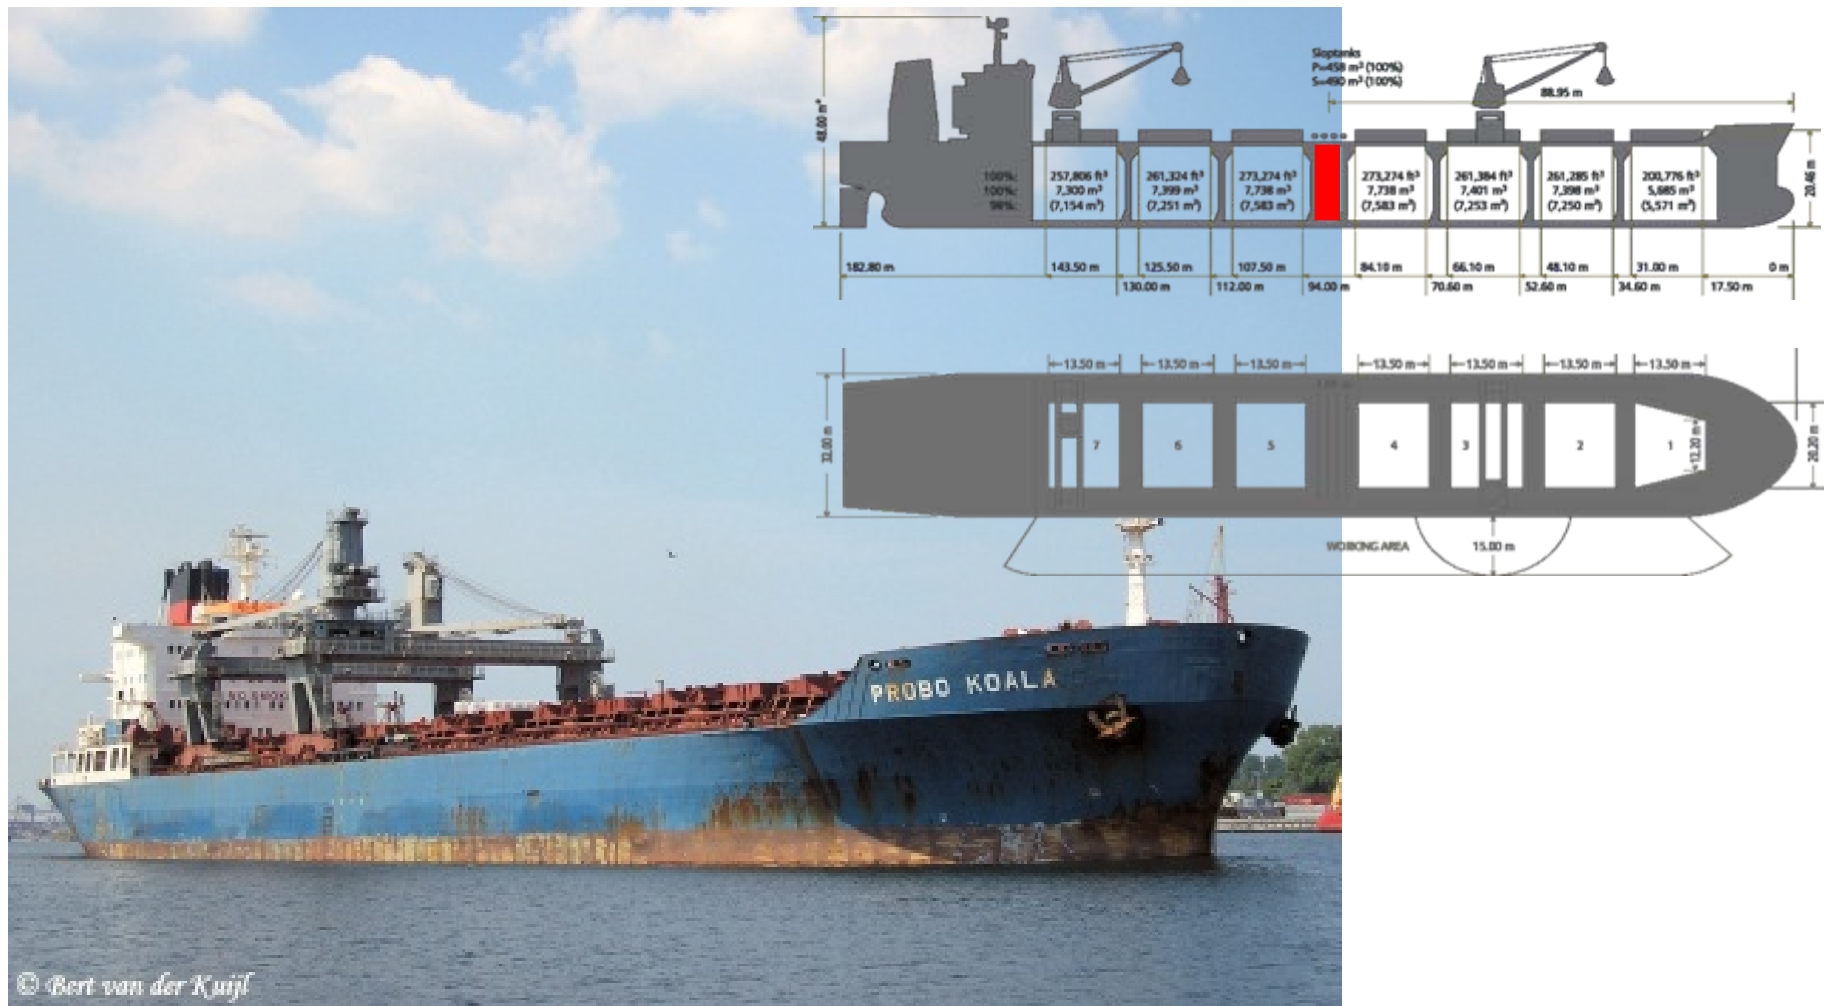
Le Probo-Koala est un navire pétrolier immatriculé au Panama et appartenant à une compagnie grecque, et affrété par la société hollandaise et suisse Trafigura

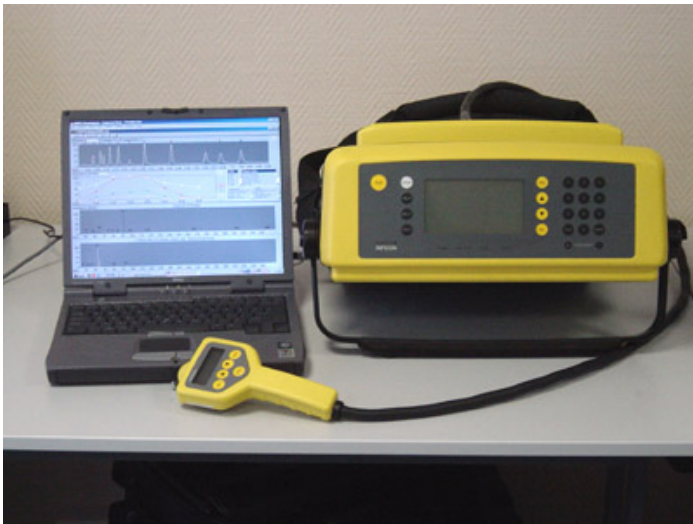
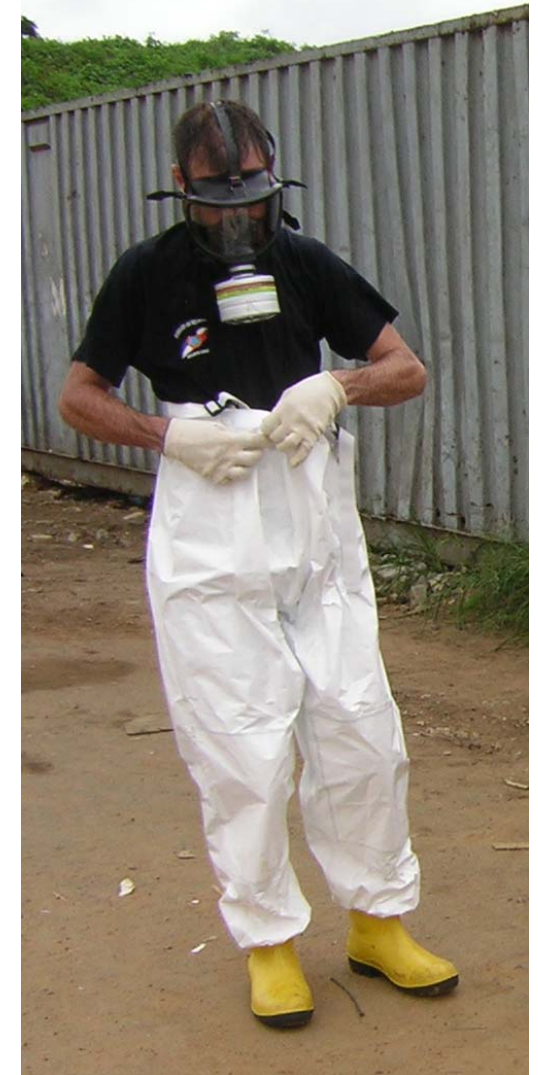
## Matériels de détection et de protection individuelle

- ⇒ 1 mallette CMS + Tubes colorimétriques ( H<sub>2</sub>S, mercaptans,...)
- ⇒ 1 AP2C
- ⇒ 1 Tim 's
- ⇒ 2 PID
- ⇒ 1 détecteur multigaz (explo, O<sub>2</sub>, H<sub>2</sub>S)
- ⇒ 1 GC/MS HAPSITE

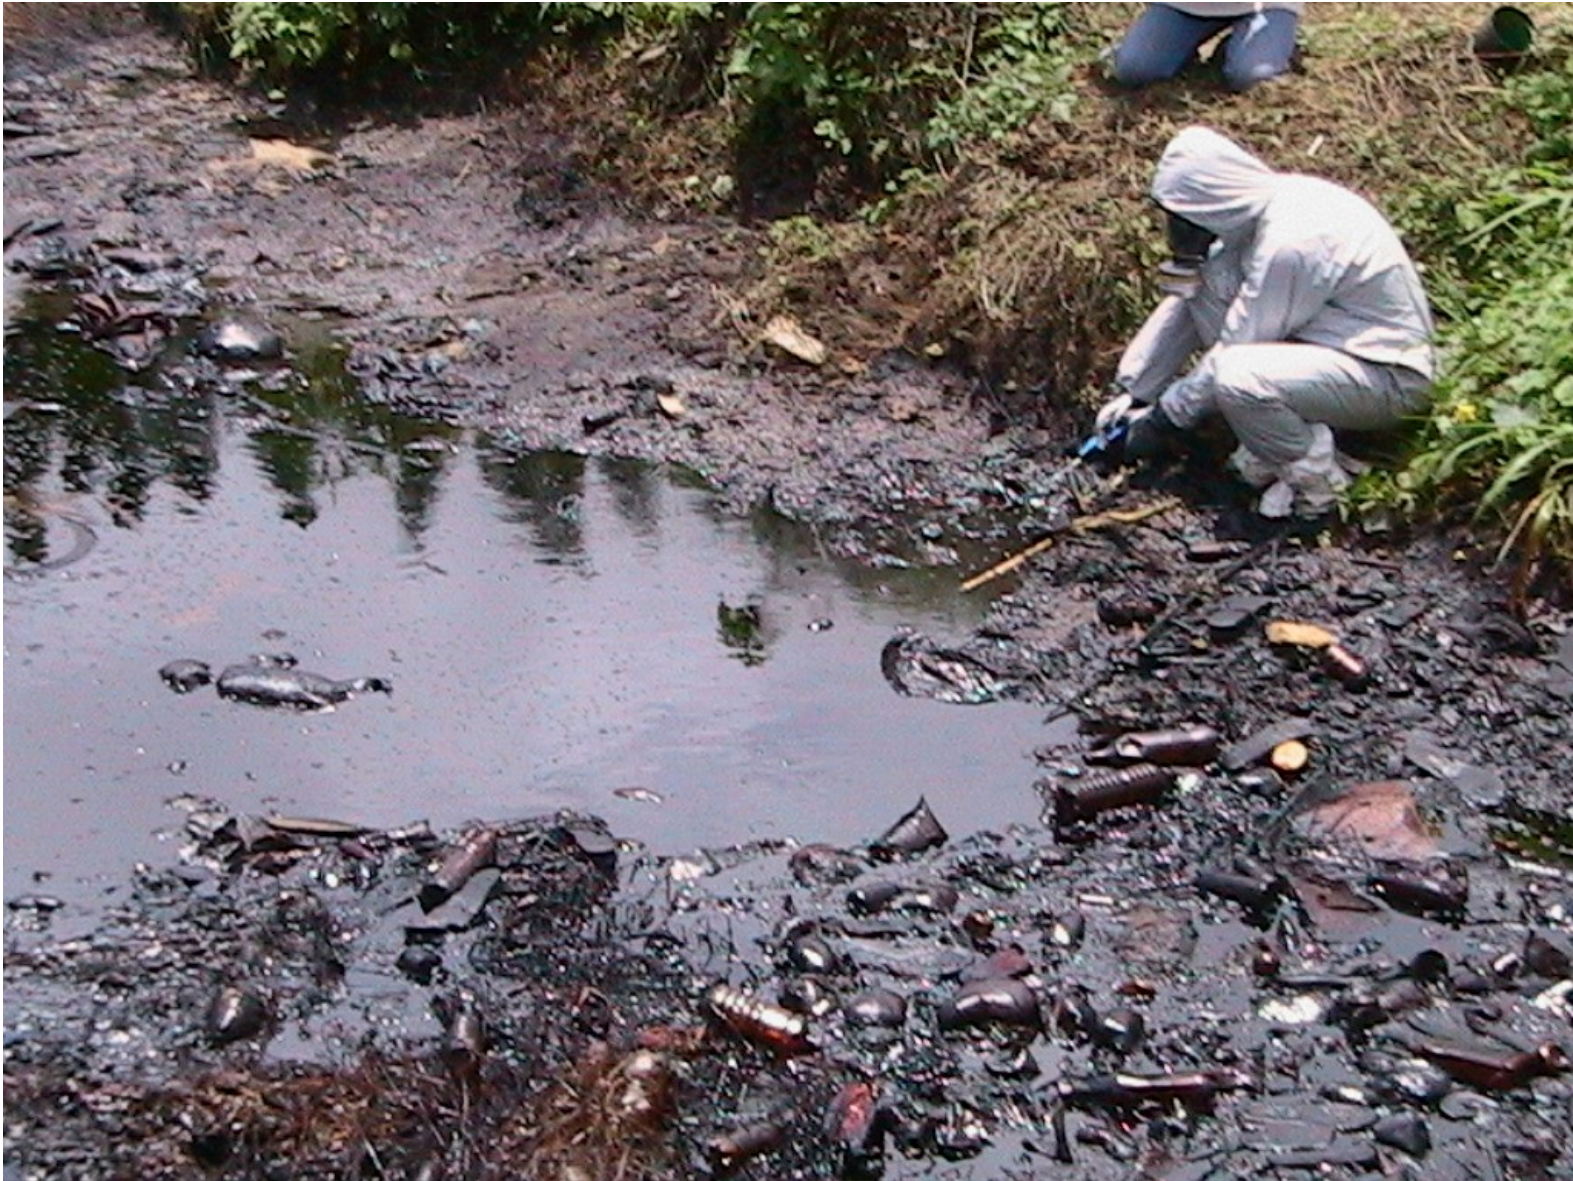
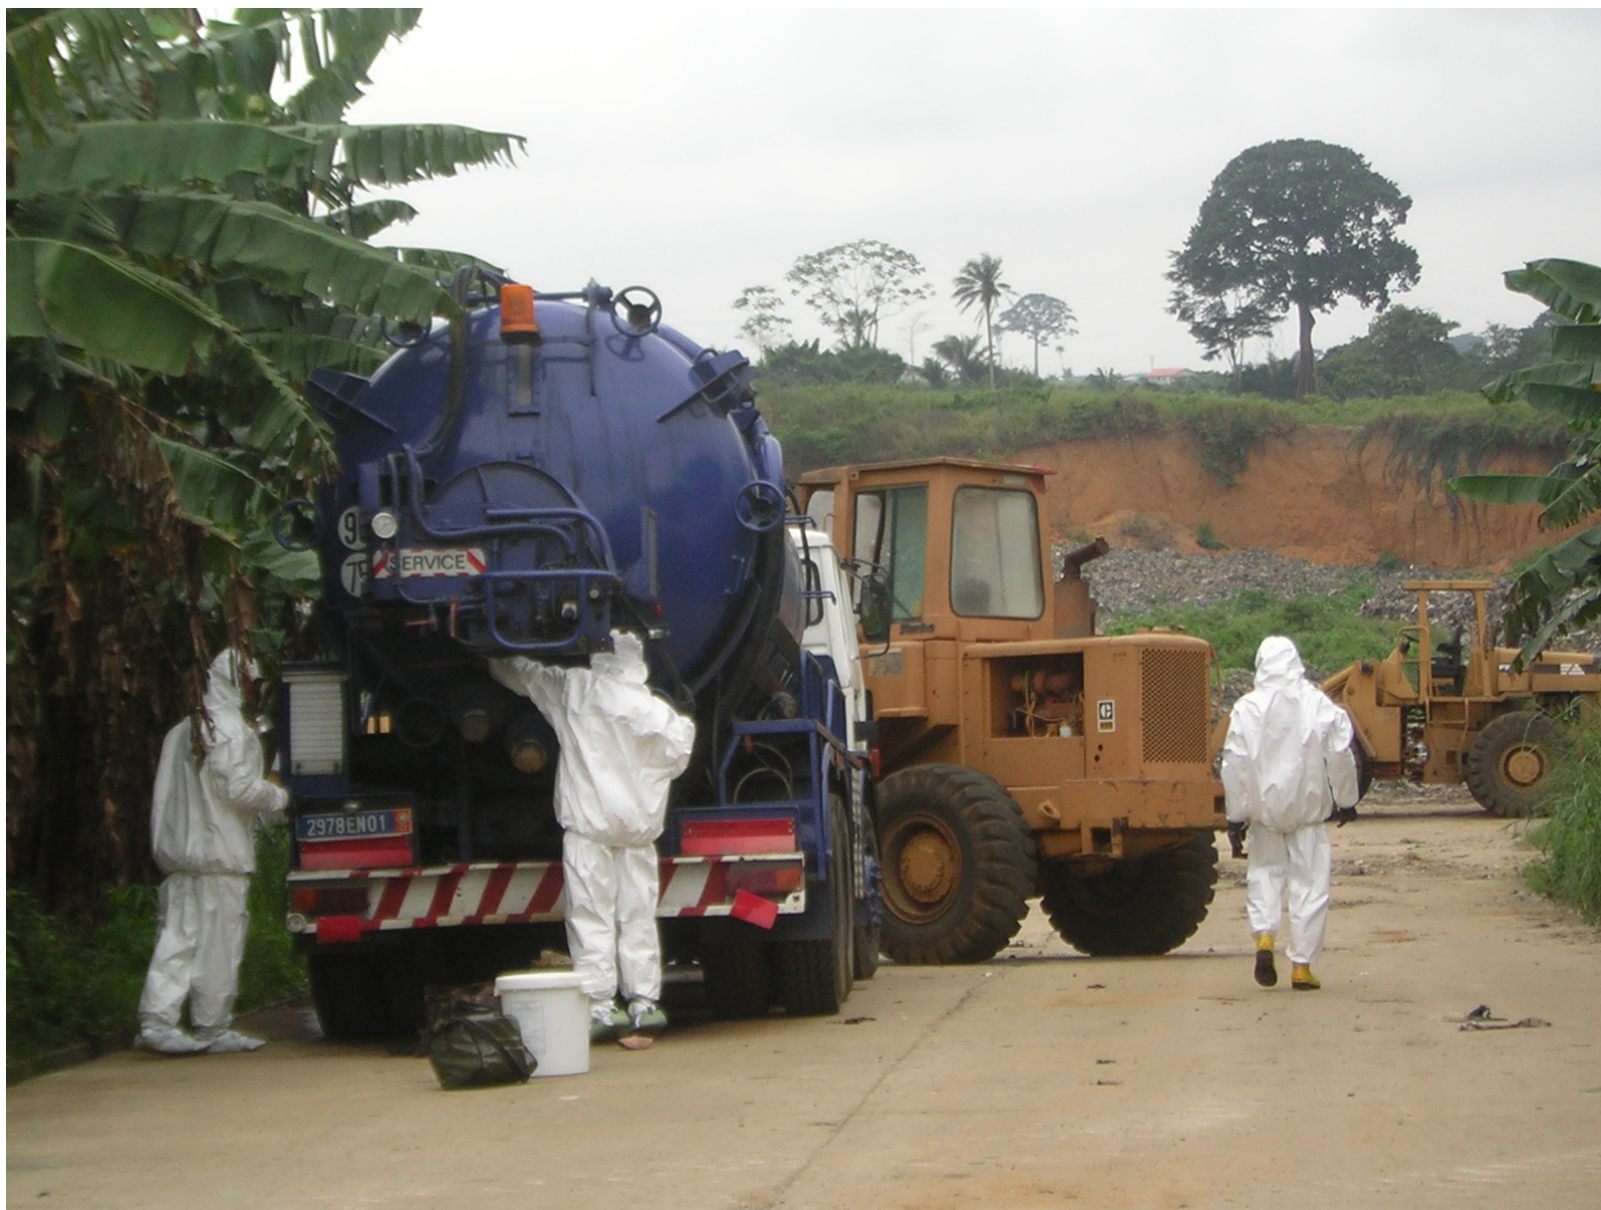
## Aspect physique :

- ⇒ liquide visqueux noirâtre au niveau de la flaque
- ⇒ liquide fluide et plus clair au niveau du camion (aspect de l'essence)

## Odeur :

- ⇒ Odeur désagréable d'ail

## Détections colorimétriques :

- ⇒  $H_2S < 1 \text{ ppm}$
- ⇒ mercaptan positif (saturation du tube à 5 ppm sur la flaque)
- ⇒ hydrocarbures positif (tube qualitatif)
- ⇒ benzène  $< 5 \text{ ppm}$
- ⇒ bromure de méthyl  $< 5 \text{ ppm}$
- ⇒ thioéther positif (tube qualitatif)

## AP2C :

- ⇒ Détection positive au soufre

## Cellule électrochimique $H_2S$ :

- ⇒ 0 ppm au niveau de la flaque (4 ppm au niveau du camion)

## pH :

- ⇒ 9 au niveau d'une flaque aqueuse

- ⇒ Une majorité d'hydrocarbures caractéristiques des produits pétroliers (alcanes, hydrocarbures aromatiques).
  - ⇒ Mercaptans présents sous forme de traces (ethanthiol, propanthiol).
  - ⇒ Soufre présent principalement sous forme de disulfures et de thiophène
  - ⇒ Présence de phénol, en quantité accrue dans l'échantillon aqueux (composé soluble à 80g/l).
  - ⇒ Présence de traces de dichlorobenzène.
- ⇒ **Mesures cohérentes avec les analyses initiales hollandaises ( Le produit a vraisemblablement évolué en 1 mois)**
