# Surveillance aérienne dans le Golfe du Mexique

Programme national  
de surveillance aérienne

# Déploiement vers l'incident MC252

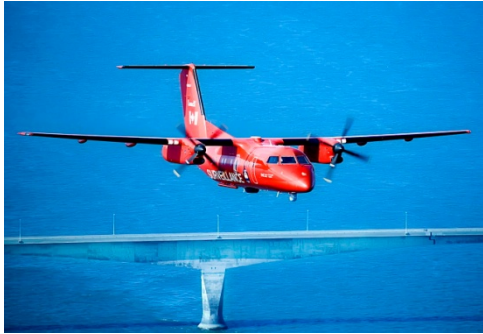
**Dash 8 de TC – Moncton, N.-B. et Vancouver, C.-B.**

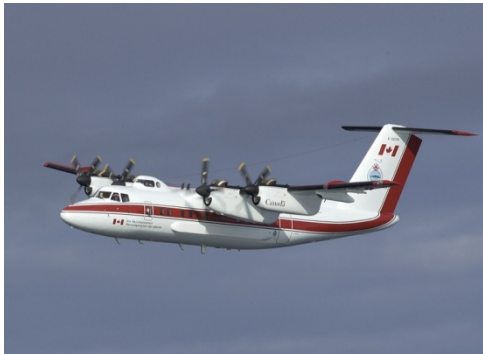
**Dash 7 de TC – Ottawa, Ontario,**  
Surveillance des eaux arctiques  
canadiennes

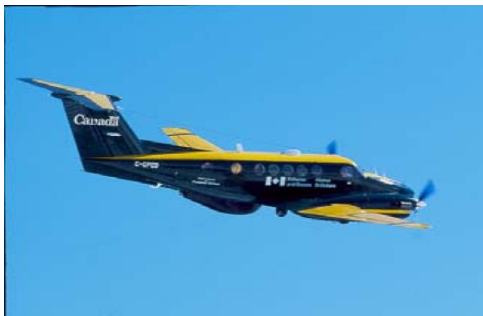
**King Air 200 de Provincial Airlines**  
Surveillance de la pollution à Terre-  
Neuve

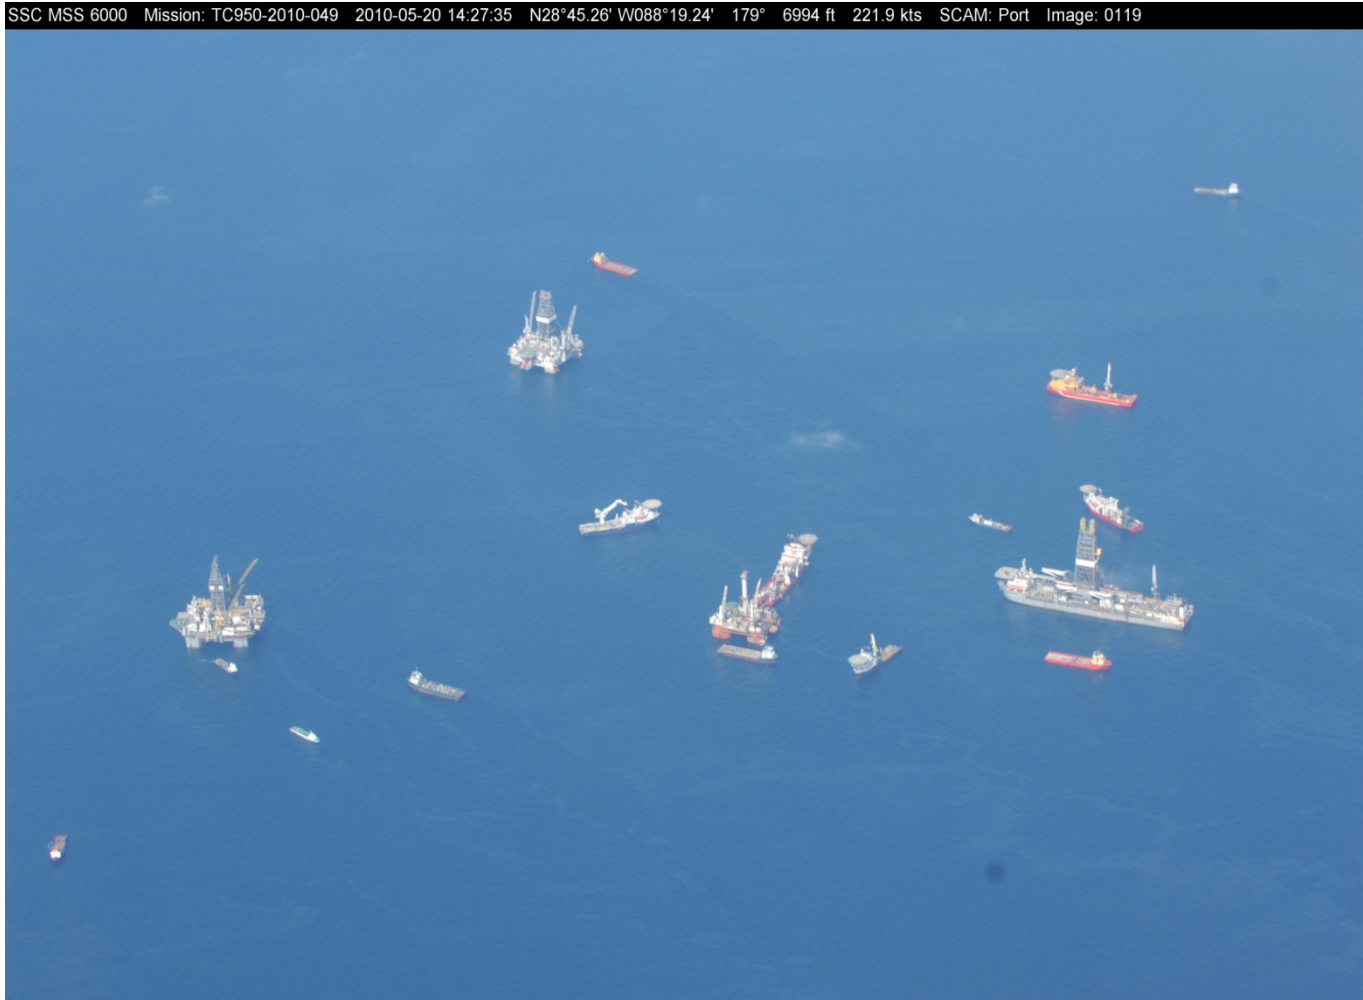
SSC MSS 6000 Mission: TC950-2010-049 2010-05-20 14:27:35 N28°45.26' W088°19.24' 179° 6994 ft 221.9 kts SCAM: Port Image: 0119

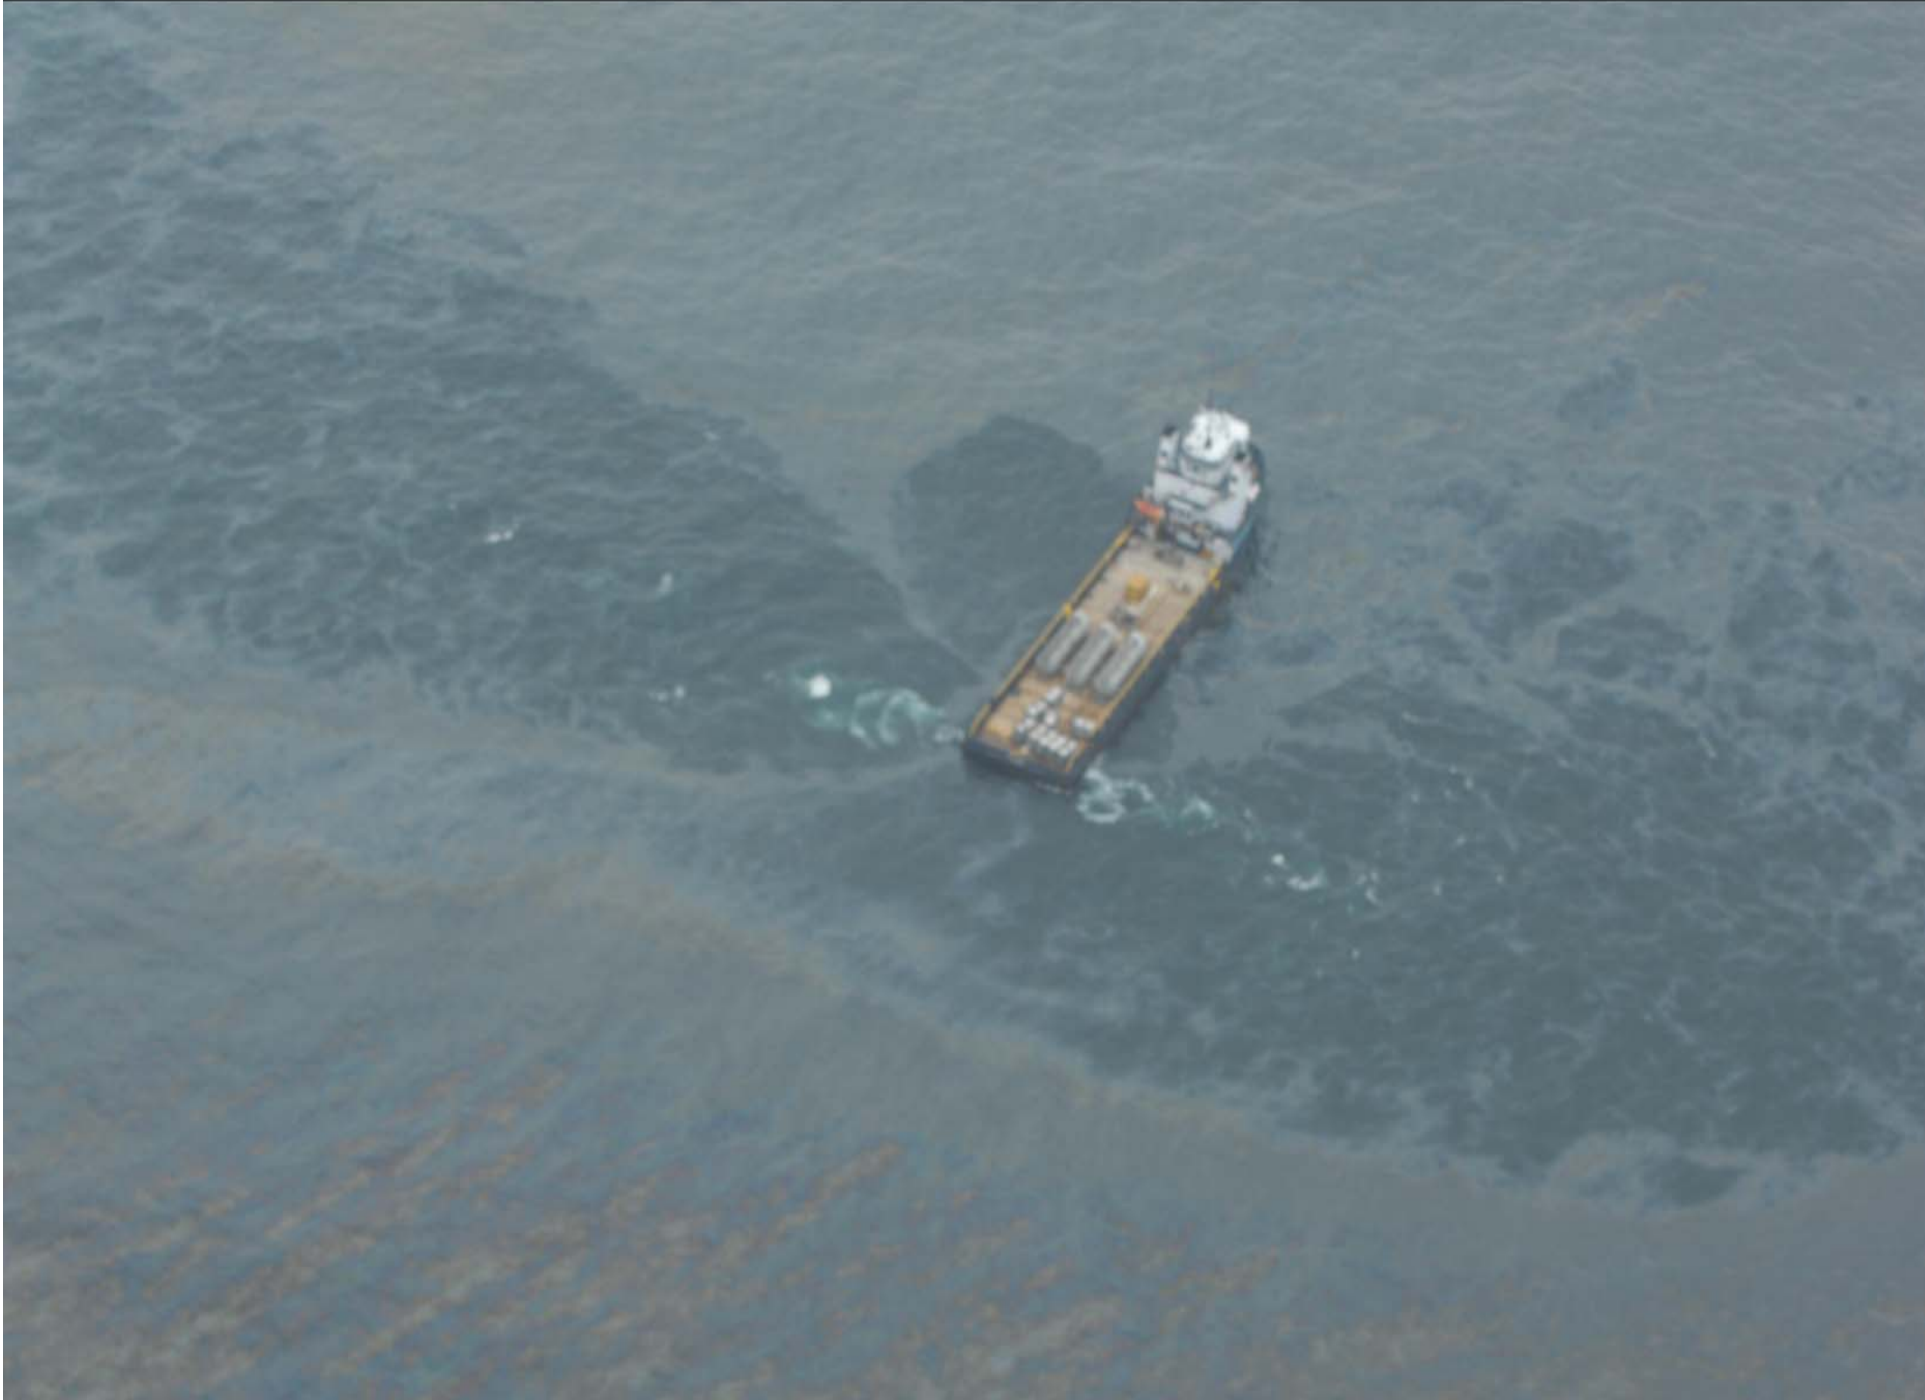
SSC MSS 6000 Mission: TC950-2010-028 2010-05-03 15:18:55 N28°45.12' W088°18.77' 338° 780 ft 176.3 kts SCAM: Port Image: 0028

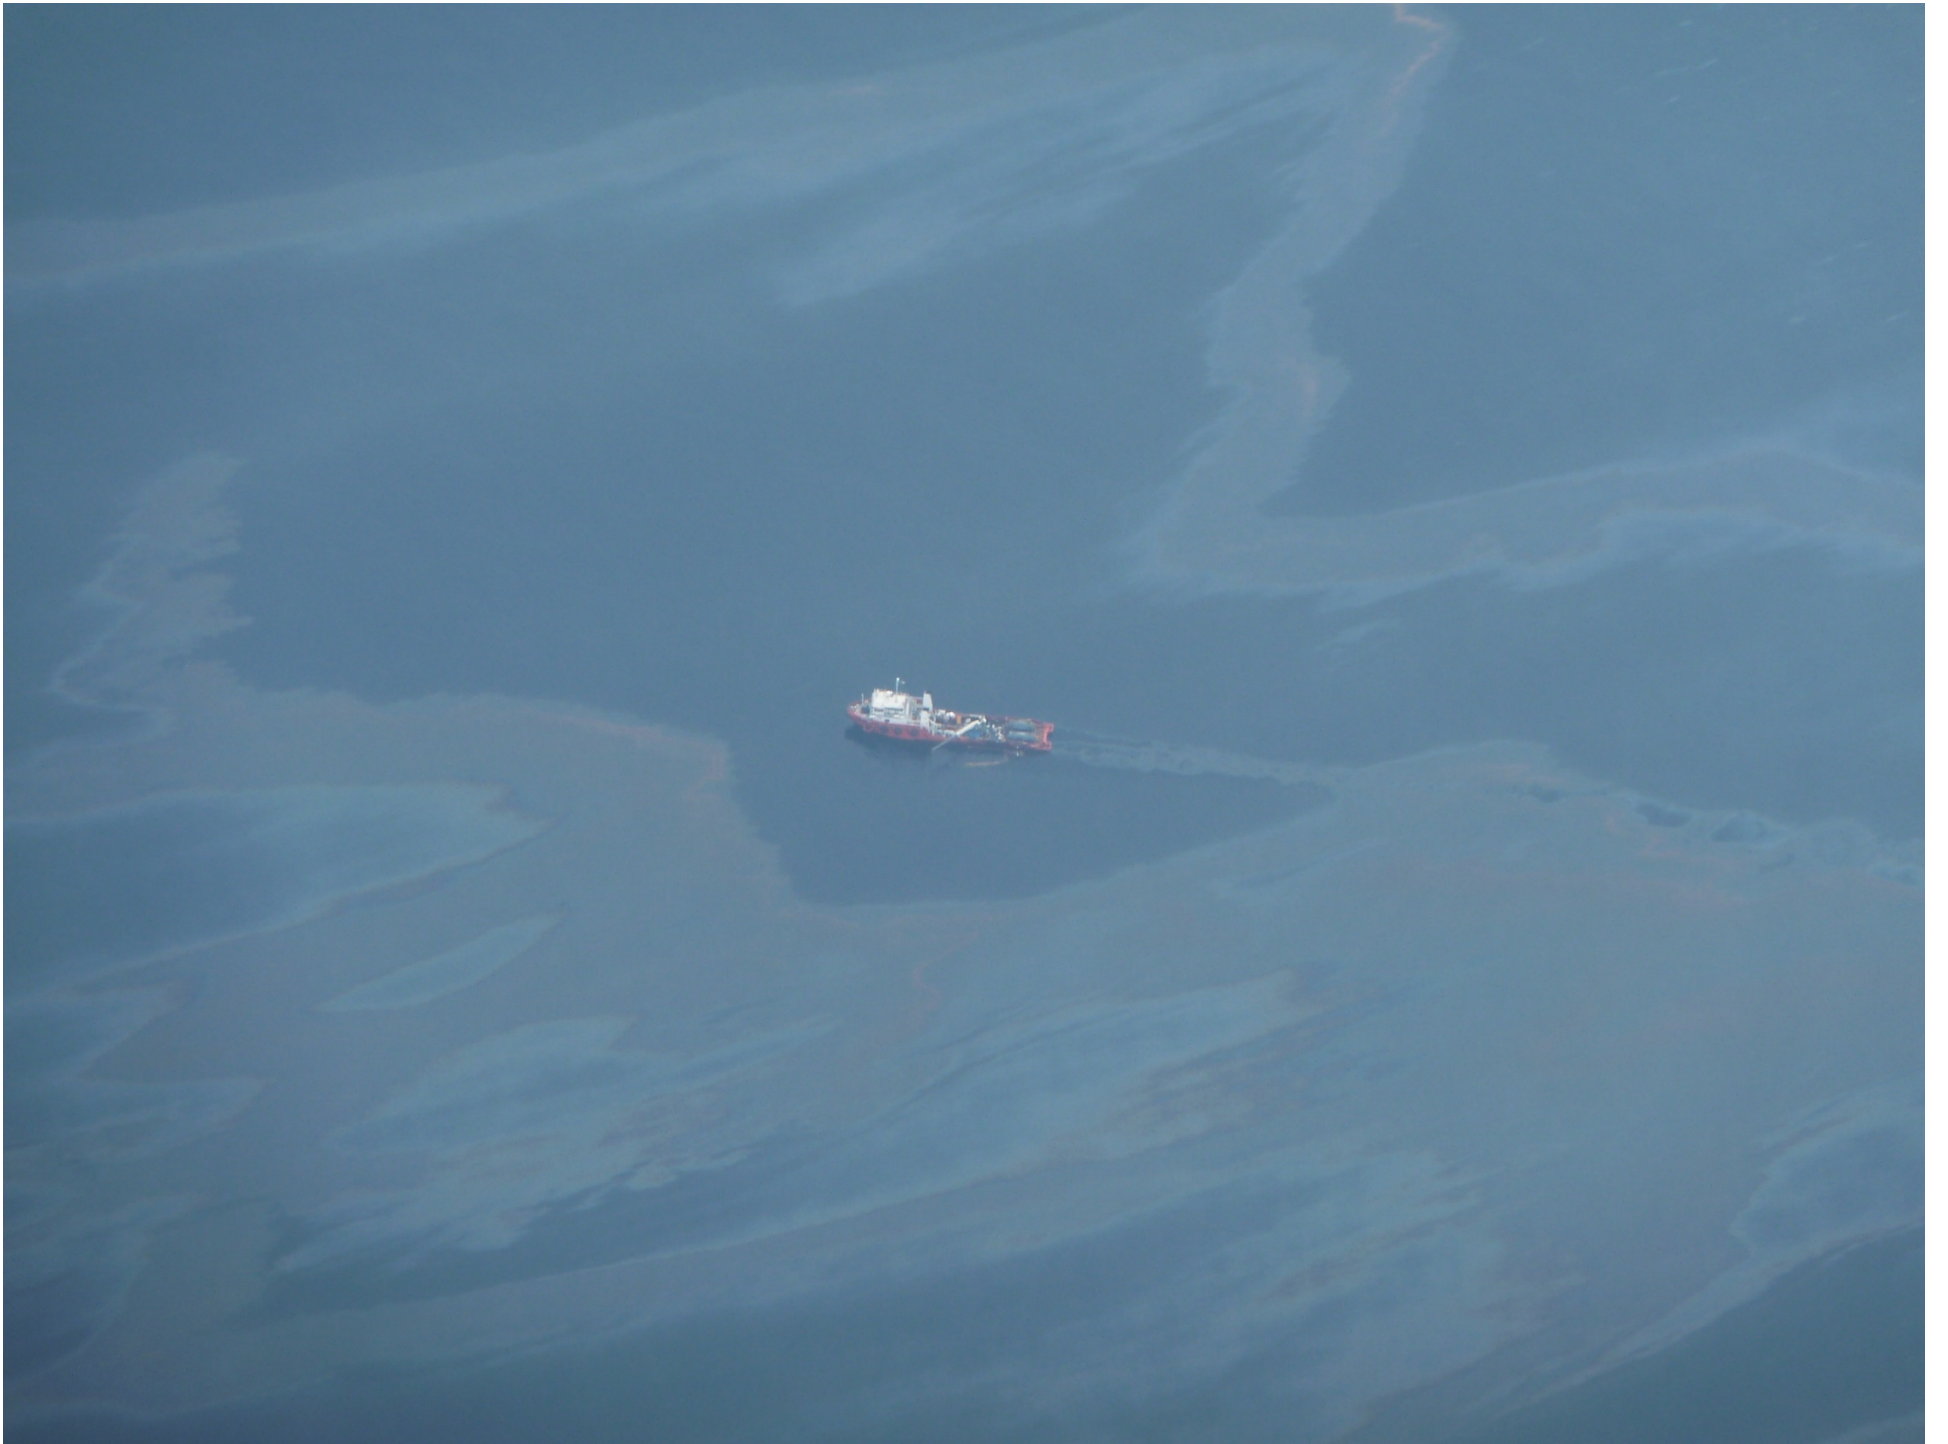
SSC MSS 6000 Mission: TC950-2010-049 2010-05-20 16:34:05 N28°28.33' W088°49.43' 359° 6991 ft 248.3 kts SCAM: Port Image: 0205
