**CENTRE DE DOCUMENTATION DE RECHERCHE ET D'EXPERIMENTATIONS
SUR LES POLLUTIONS ACCIDENTELLES DES EAUX**

Lettre Technique Eaux Intérieures n°19

LTEI 2012 - 2

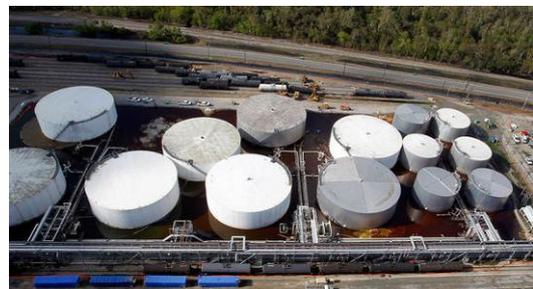
13/9/2012. Bacs fuyards, au sein du terminal chimique de *Stolthaven New Orleans LLC (Braithwaite)*, suite à l'ouragan *Isaac* (Source : *D Grunfeld / Times-Picayune DR*)

Parmi ces évènements, dont peu sont détaillés, prédomine la pollution du fleuve Mississippi déclarée par la société *Stolthaven New Orleans LLC*, à partir de son terminal de Braithwaite (paroisse de Plaquemines, Louisiane). Les 28 et 29 août, l'ouragan induit le débordement de la levée du Mississippi, en amont de l'installation, et la submersion de cette dernière sous environ 4 m d'eau. Ce n'est qu'après le reflux, 6 jours plus tard, que les personnels constatent progressivement les dommages subis, notamment au niveau des stockages divers.

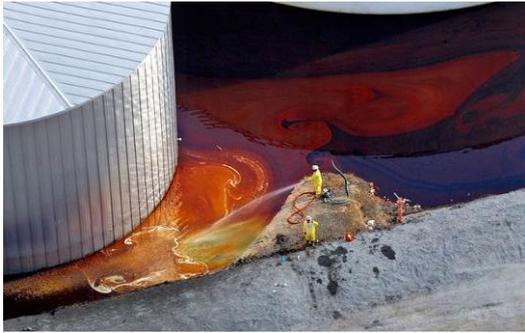
13/9/2012. Mise en place de la récupération des polluants confinés dans les bassins de rétention

La réponse d'urgence a essentiellement consisté à procéder –le reflux de l'eau le permettant- au pompage des quantités résiduelles de polluant dans les bassins de rétention du site, vers un stockage temporaire sur site en attente d'un traitement *via* une filière adaptée.

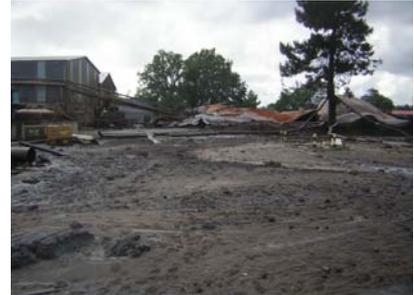
Bac de liqueur noire, avant (gauche) et après (droite) sa rupture le 5 juillet 2012 (Source : DREAL Aquitaine)

Le 5 juillet 2012 vers 14h30, dans le site de production de papier Kraft *Smurfit Kappa Cellulose du Pin* (Biganos, département de la Gironde), l'ouverture d'une brèche dans la paroi d'un bac de stockage, le long d'un axe vertical, a entraîné un déversement de 4 100 m³ de liqueur noire.

Survenue en cours de remplissage, cette libération soudaine et massive de produit a généré un effet de vague (d'une hauteur initiale de 10 m) qui, en détruisant les merlons de terre (d'une hauteur de 2,10 m) de l'aire de rétention ceignant le bac, s'est répandue sur plus de 2 hectares au sein de l'installation industrielle -nécessitant l'évacuation des personnels et la mise à l'arrêt du site.

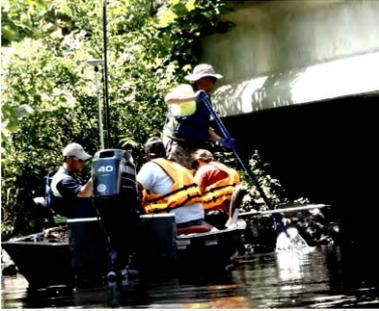
Opérations de « sondages » (poling) géoréférencés pour localisation/cartographie des dépôts submergés (Source : US EPA)

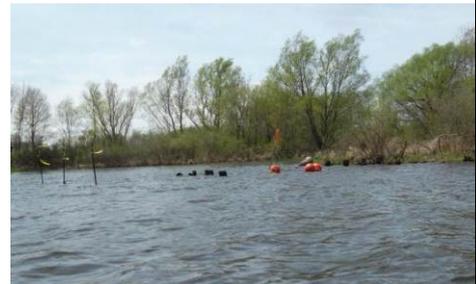
Pièges à sédiments (*sediment traps*), dûment signalés par bouées dans un secteur sélectionné de la Kalamazoo River

En complément du curage, signalons la mise en place en 2013 de « pièges à sédiments » (*sediment traps*) pour capter les accumulations de bitume éventuellement remobilisées (naturellement ou du fait d'opérations de dragage). Localisés en des secteurs sélectionnés (d'eau calme, et donc propices aux dépôts), ces dispositifs sont constitués de madriers, ou de troncs, submergés et ancrés, atténuant le courant et accentuant les phénomènes de sédimentation. L'idée est de procéder, à intervalles réguliers, à des opérations de récupération (ex : dragage/pompage, absorption, etc.) des hydrocarbures éventuellement déposés. Pour contrôler l'efficacité et la pertinence de ces dispositifs (voués à rester en place plusieurs années, si besoin), des collecteurs (sortes de vases en terre cuite, lestés de béton) leur sont associés, dont le contenu est régulièrement analysé en laboratoire.

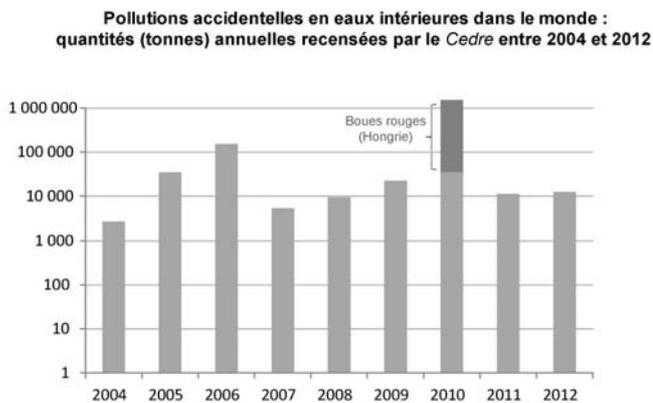
Figure 1

En 2012, 29 accidents suivis de pollutions significatives des eaux ont été identifiés –dont seulement 10 au 2^{ème} semestre.

Ce nombre est l'un des plus faibles recensés annuellement selon la même approche depuis 2004 (pour une moyenne annuelle d'une quarantaine d'évènements sur la période 2004-2011). Il correspond à une quantité cumulée d'hydrocarbures et d'autres substances dangereuses déversées en eaux intérieures d'un peu moins de 12 500 tonnes¹⁰. Il s'agit d'une estimation proche de celle de 2011 (fig. 1) et, plus globalement, d'un ordre de grandeur comparable aux médianes annuelles exprimées sur les périodes 2004-2007 (19 900 tonnes) et 2008-2011 (16 800 tonnes). Malgré une valeur inférieure en 2012, il est donc délicat, du moins à ce stade, d'en conclure à une tendance à la baisse des quantités déversées en eaux intérieures.

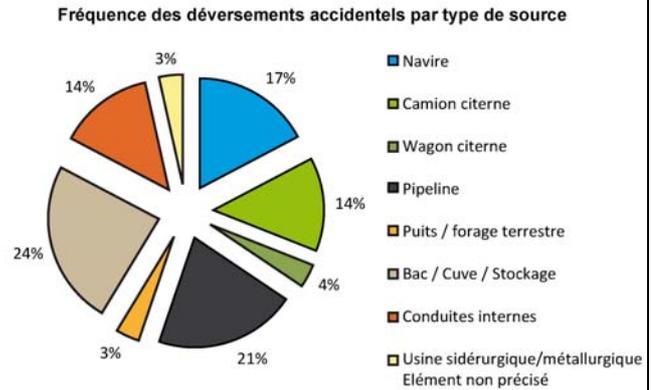
Figure 2

Les **stockages divers** (installations pétrolières, usines, etc.) représentent la source la plus fréquente (24 %) des déversements de 2012, juste devant les **pipelines** (impliqués dans 21 % des cas environ) (fig. 2).

Les **navires** ont été à l'origine de 17 % des événements de 2012, devant les **camions citernes** et les **conduites internes** d'installations pétrolières ou industrielles, impliqués à une fréquence comparable (14 % des cas environ).

Les autres sources identifiées (wagons citernes, puits, ...) n'ont été impliquées qu'à une fréquence de moins de 5 % dans les déversements significatifs de l'année (fig. 2)

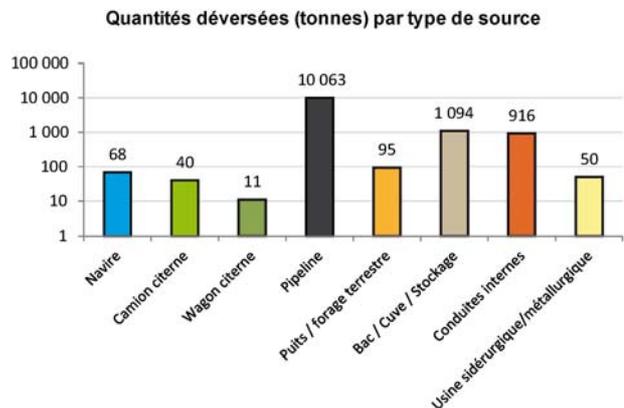
Figure 3

En termes de volumes, et dans la continuité des constats effectués d'une année sur l'autre, on notera la contribution majeure (plus de 80 %) des **pipelines** au bilan 2012 (figure 3). Les accidents les plus conséquents (et renseignés) à partir de ces structures sont ceux survenus au Venezuela en février, et au Canada en juin¹³. A noter que la médiocrité des informations relatives aux quantités déversées pour plusieurs autres cas conduit probablement à sous-estimer la contribution de ces structures au bilan annuel.

Les autres contributeurs notables au total cumulé sont les **stockages divers** et **conduites internes** d'installations terrestres -en majorité pétrolières- dont ils représentent chacun environ 8 % (de l'ordre du millier de tonnes ; Cf. fig. 3).

Les autres structures impliquées ont chacune contribué à moins de 1 % de la quantité totale déversée ; on y retrouve, en 2012 encore, les déversements par **camions citernes** qui, bien que relativement fréquents, sont de faible ampleur et représentent une faible part du bilan recensé.

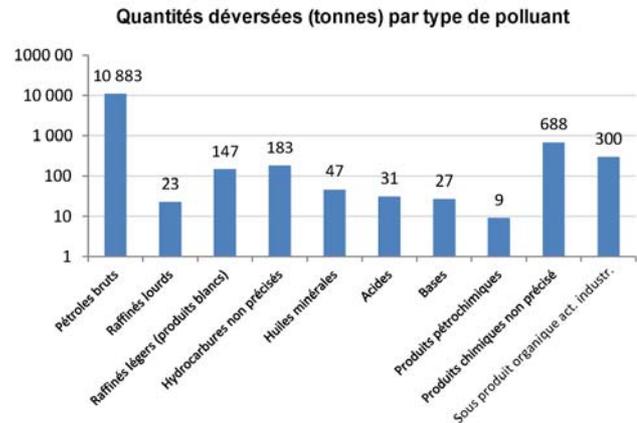
Figure 4

Le bilan 2012 est, comme les années précédentes, nettement dominé par les hydrocarbures (à 90 %) (fig. 4).

Les **pétroles bruts** y sont très largement majoritaires : en lien avec 7 événements, leur contribution est essentiellement (plus de 85 %) assignable à l'évènement survenu au Venezuela en février¹⁴.

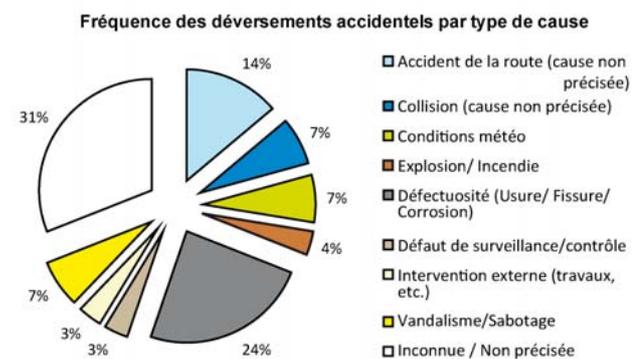
Figure 5

On signalera en préambule que la cause -voire l'évènement- à l'origine de la pollution n'a pas été communiquée ou n'était pas connue dans nos sources d'informations dans près d'un tiers des cas recensés en 2012 (fig. 5), fréquence pénalisant la précision de l'analyse suivante.

Lorsque celles-ci sont communiquées, la distribution de fréquence des causes suggère une prévalence, en 2012, des fuites dues à la défectuosité des installations (**usure, fissure, corrosion**) (environ 25 %), principalement au niveau de conduites internes et de stockages.

Les **accidents de la route**, impliquant des camions citernes, sont en cause dans environ 15 % des déversements en eaux intérieures. Les **conditions météorologiques**, **collisions de navires** (pour des raisons non précisées) et les **actes de vandalisme/sabotage** sont impliqués à fréquence de 7 % de l'ensemble des événements.

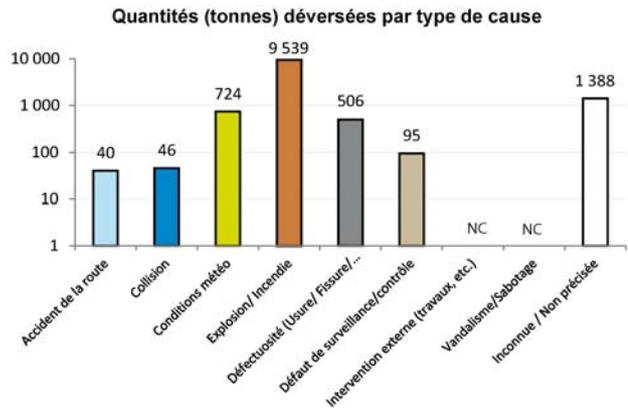
Figure 6

En termes de volumes déversés, les **explosions/incendies** sont en tête des causes contributrices au bilan 2012 (57 % ; fig. 6), en lien avec l'explosion ayant causé la rupture d'un pipeline et la pollution, par des milliers de tonnes de brut, du Rio Guarapiche (Venezuela ; Cf. LTEI n°18).

Les **conditions météorologiques**, bien que relativement peu fréquemment impliquées, apparaissent comme la 2^{ème} cause identifiée contributrice au bilan annuel (6 % environ), devant la **défectuosité** des installations (4 %) –cause pourtant la plus fréquemment rapportée (voir plus haut).

Les contributions respectives des autres types de causes, lorsque les volumes correspondant sont communiqués, ne dépassent pas 1 % du bilan. Cette observation suggère ici la faible ampleur des pollutions issues des types d'évènements les plus fréquents (Cf. fig. 5), soit ceux impliquant des transports -routiers (**accidents de la route** de camions citernes) ou fluviaux (**collisions** de navires).

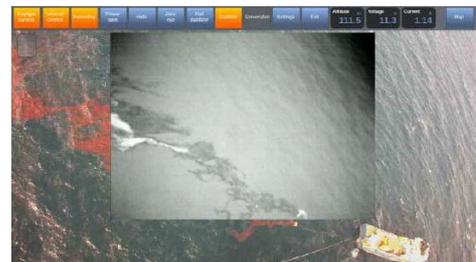
Images (visible et IR) acquises par l'*Ocean Eye* (Capture d'écran/Source : NOFO)

Sa capacité d'emport est de 3 kg, dévolue en partie aux caméras : vidéo haute-définition d'une part, et infrarouge non refroidie¹⁵, d'autre part, dont les images sont transférées en direct par radio vers les navires présents sur zone. Sa portée est d'environ 7 km (4 milles marins) à 120 m d'altitude.

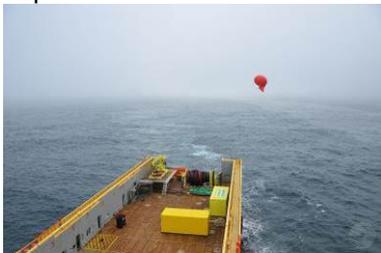
Tests de l'*Ocean Eye* en pleine mer (Source : Maritime Robotics)

Développé dans le cadre d'un programme de recherche et innovation¹⁶ financé par les autorités norvégiennes¹⁷ et la *NOFO*¹⁸, l'*Ocean Eye* a été testé et finalisé en 2012 et 2013, lors d'exercices en mer durant lesquels il aurait suscité un vif intérêt des participants internationaux, avec des résultats qui ont conduit à le considérer comme un bon outil opérationnel en conditions de faible visibilité (brouillard, nuit, etc.). L'engin est commercialisé depuis le 2^{ème} semestre 2013¹⁹.

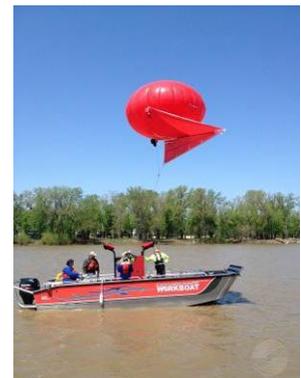
Malgré son inscription initiale dans une problématique de lutte en eaux marines ou littorales, il faut noter que l'encombrement réduit du dispositif complet (120 x 80 cm au sol²⁰ ; 1,60 m de haut) ne l'y limite pas, autorisant son installation sur de petites embarcations Cf. photo de droite) pour un déploiement en eaux peu profondes et dans des environnements de types rivières, lacs, estuaires, etc.

Déploiement à partir d'une petite embarcation (Source : Elastec)

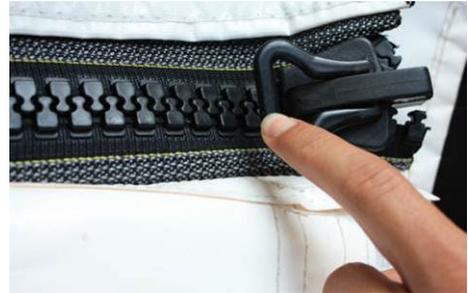
Vue du système de connexion de type « S140 » (Zip Marine Industriel) (Source : www.eurofilet.fr/)

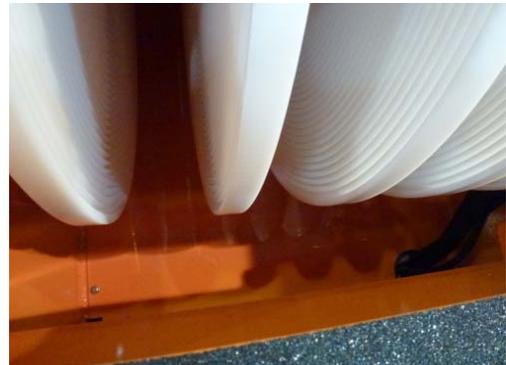
Vue de détail de la surface cannelée des disques oléophiles du récupérateur *Elastec X150* (Source : *Cedre*)

Selon un principe analogue à celui appliqué par la marque aux récupérateurs à tambour (*Groove Drum* ; Cf. LTML 2006-2), il s'agit d'une évolution d'un modèle à disques dont chacune des faces comporte des sillons, qui permettent d'augmenter la surface de contact entre le revêtement oléophile et l'hydrocarbure

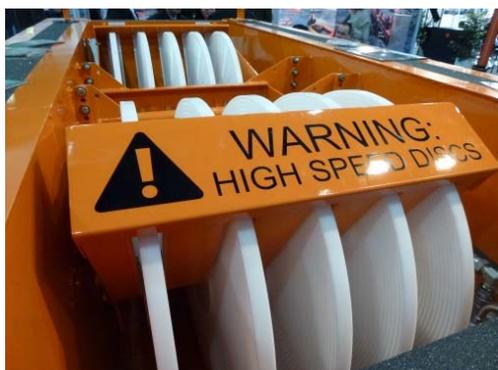
Vue des deux trains de disques du récupérateur X150
(source : Cedre)

D'une taille plus réduite que le prototype, le X150 est équipé de 2 arbres portant chacun 5 disques cannelés en polyéthylène, et logés dans une structure acier de 2 m x 3 m. Le constructeur annonce un débit de 150 m³/heure (d'où la dénomination commerciale du modèle).
