Bulletin d'information du *Cedre*

Le traitement de l'épave du Tricolor

Sabordage du vraquier Adamandas au large de l'île de La Réunion, le 22 septembre 2003

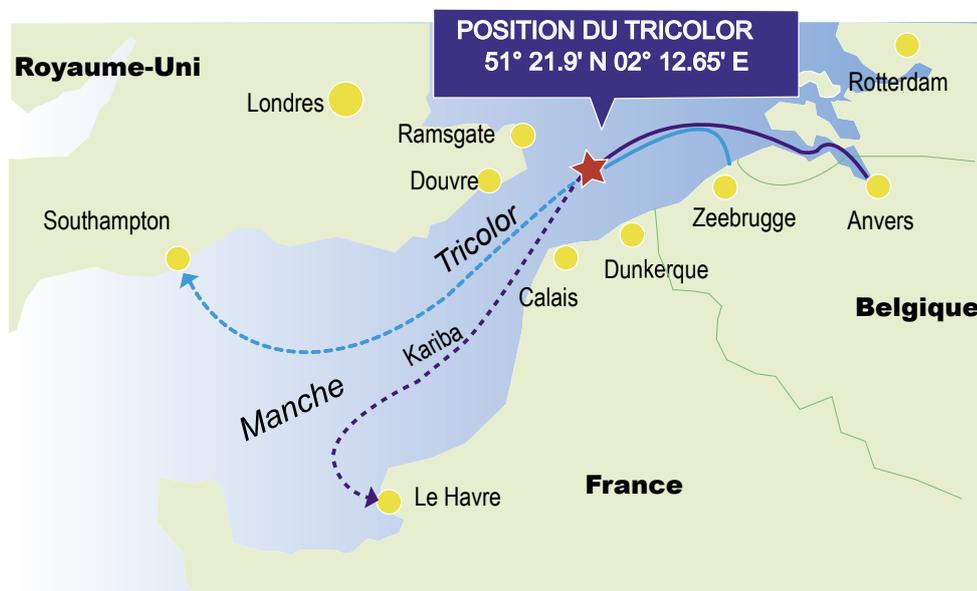
En pointillés : route initialement prévue

Le navire abordeur est le *Kariba*, un porte-conteneurs battant pavillon des Bahamas. Gêné dans le brouillard par un navire venant sur sa gauche le *Kariba* abat subitement sur tribord, éperonnant violemment le *Tricolor* qui le rattrapait par la droite. Le remorqueur *Boxer* est à proximité et récupère 21 membres d'équipage du *Tricolor*. Le capitaine et deux officiers restent à bord jusqu'au dernier moment et sont recueillis par le *Kariba*. Celui-ci fait ensuite route vers Anvers par ses propres moyens bien que son étrave soit complètement détruite.

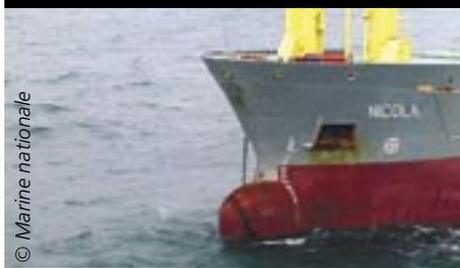
Avant du *Nicola*

Malgré ce dispositif de prévention et la diffusion de nombreux messages radios, le *Nicola*, un caboteur néerlandais de 95 mètres, en provenance de la Corogne (Espagne) et à destination de Rotterdam (Pays-Bas) percute l'épave émergeant de quelques centimètres, le 16 décembre, vers minuit. Il réussit à se déséchouer avec l'aide de 2 remorqueurs belges, le 17 à 8h00.

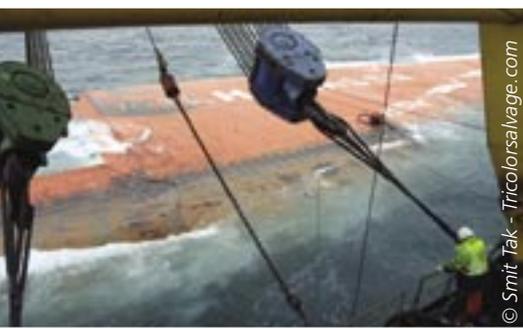
Février 2003, le *Tricolor*, vu de la barge *Asian Hercules II*

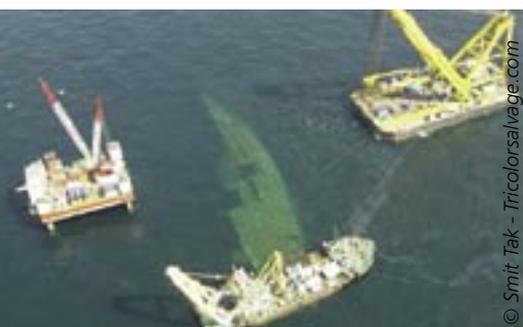
Installation du chantier

Après expertise de la coque et réalisation d'une cartographie de la zone, la première opération consiste à fixer une partie des

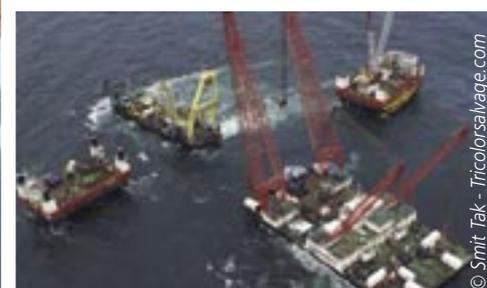
Le dispositif au complet, plate-forme de découpage et barges de relevage

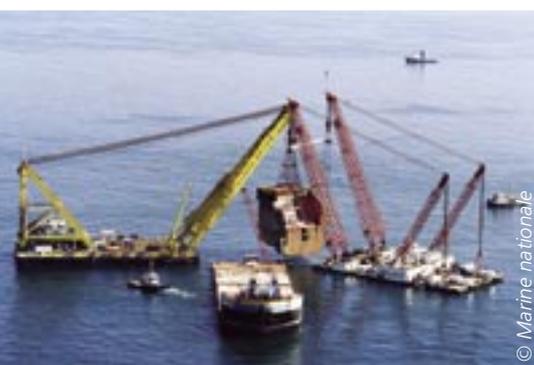
Chantier du *Tricolor* - relevage d'une section

Le levage s'avère peu aisé car il ne peut se faire que par mer calme. Les plongeurs qui doivent mettre les accroches sur les bollards rencontrent des conditions de

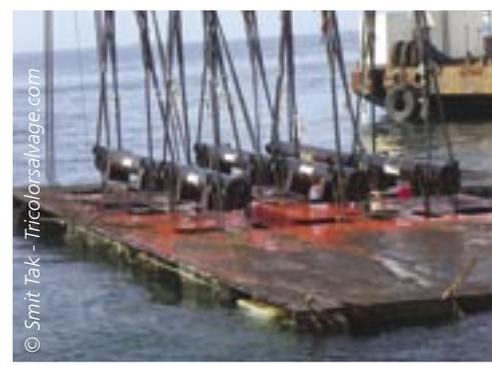
Détail des points de saisine

bollards (points de saisine) sur chacun des tronçons de la coque pour permettre ensuite leur remontée sur la barge géante à l'aide de grues. Les travaux d'installation du chantier et de perçage des trous nécessaires à la fixation d'une quarantaine de bollards débutent mi-avril et s'achèvent vers mi-juillet 2000.

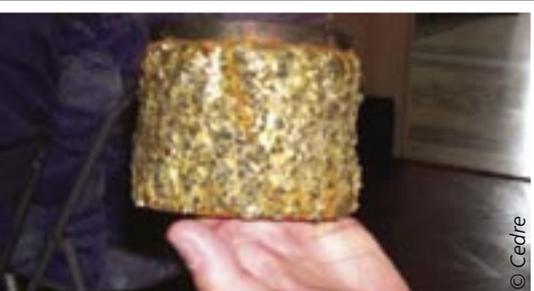
Détail du câble tranchant

tranche (tronçon n°9, celle de l'arrière) qui nécessite des mises au point techniques et des mesures régulières d'usure du câble. Le traitement de cette première tranche, qui renferme deux soutes de 30 m³ contenant des résidus de fioul, implique le sectionnement de la ligne d'arbre et constitue une phase délicate qui s'achève le 31 juillet 2003, retardée par de mauvaises conditions

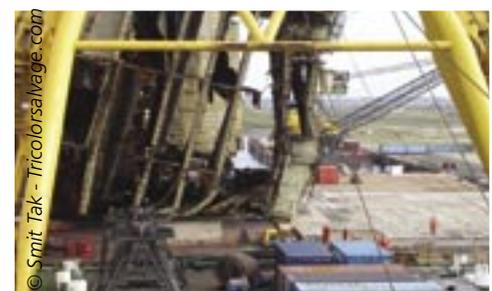
Dépollution de l'épave : 2 sections sur la barge *Giant IV*

La barge *Giant IV*, capable de supporter 20 000 t de charge sur son pont, assure la liaison entre le chantier et le port de Zeebrugge. Suivant les conditions météorologiques, le temps de transfert varie entre 12 et 18 heures.

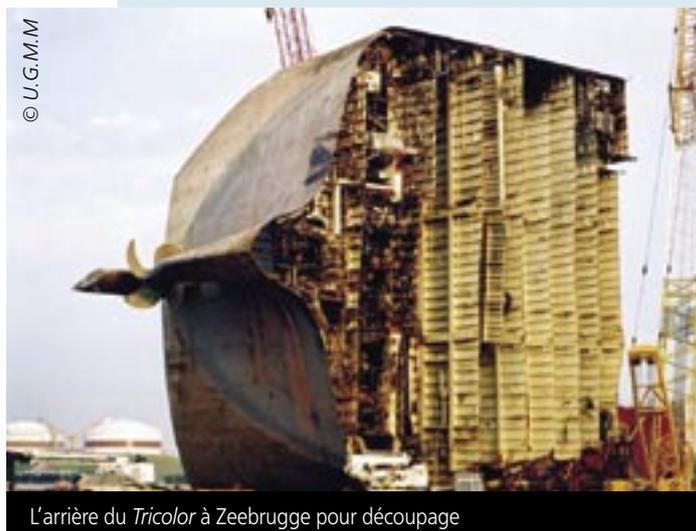
L'arrière du *Tricolor* à Zeebrugge pour découpage

Le découpage des différentes sections d'épave a eu lieu entre le 1^{er} août 2003, date de livraison de la première section, et la fin octobre 2004, pour la remise en état de la zone du chantier dans l'arrière-port de Zeebrugge au niveau des quais 504 et 505. Un permis d'environnement pour l'exploitation du chantier temporaire de démolition fut accordé le 2 juillet 2003 par la Députation permanente de la Flandre Occidentale à la société *Scaldis Salvage & Marine Contractors s.a.* pour une durée de 1 an. Cette durée fut prolongée le 3 juin 2004 par la députation permanente jusqu'au 31 décembre 2004.

Durant la démolition, au total, 14 000 tonnes de ferrailles ont été acheminées vers la société de traitement de métaux Van Heyghen de Gand. Le nombre d'épaves de voitures estimé est de 2 862. A la fin des travaux de relevage, les débris de voitures devenant trop petits, il ne fut plus possible de continuer un comptage à l'unité des voitures. Toutes les épaves de voitures ont été transportées vers la société Galloo de Menen. Les déchets liquides (les huiles et les eaux usagées provenant de la zone de démolition) ont été acheminés vers la société Marpos de Bruges.

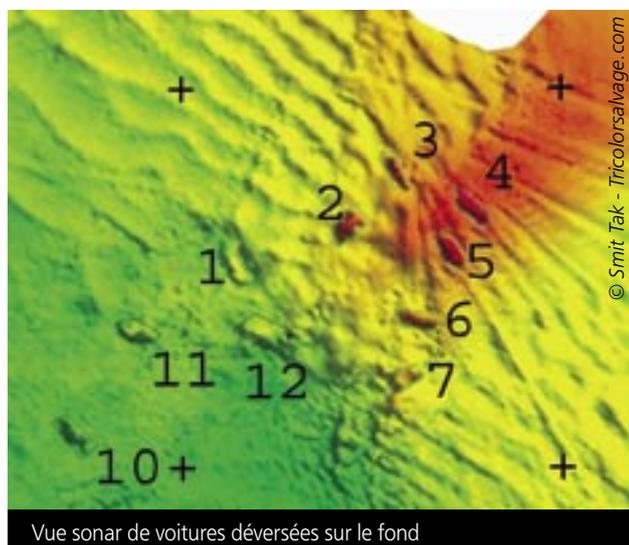
Vue sonar de voitures déversées sur le fond

du navire avec des chaînes puis, avec un grappin géant, de relever les morceaux épars ou disloqués ainsi que les automobiles reposant sur le fond. Le 14 juin, un total de 4 675 tonnes est relevé.

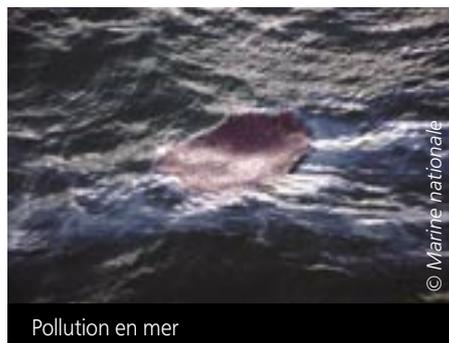
Pollution en mer

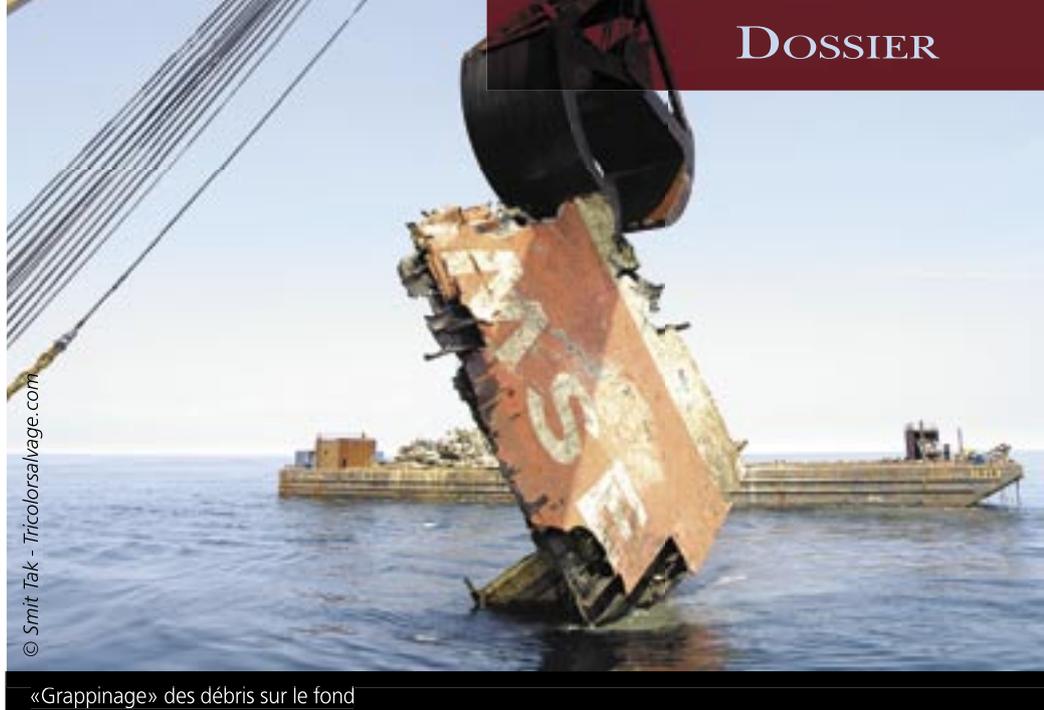
«Grappinage» des débris sur le fond

seront donc récupérés à l'aide d'un grappin géant (poids de 200 tonnes et capacité de relevage de 600 tonnes). De plus, il y a au moins 16,5 m. de brassiage au-dessus du tronçon n°7 (point le plus élevé de l'épave). Ce qui était une épave dangereuse, à fleur d'eau, est réduit à un amas de tôles et d'éléments de cargaison. Il n'est désormais plus possible de relever l'épave par tronçons entiers. Il faut envisager d'autres techniques. Toutefois l'approche de l'hiver n'est pas propice à l'achèvement d'un chantier qui reste difficile.

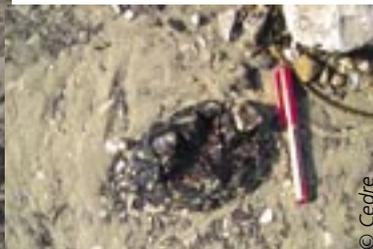
Graveline, digue souillée par les hydrocarbures

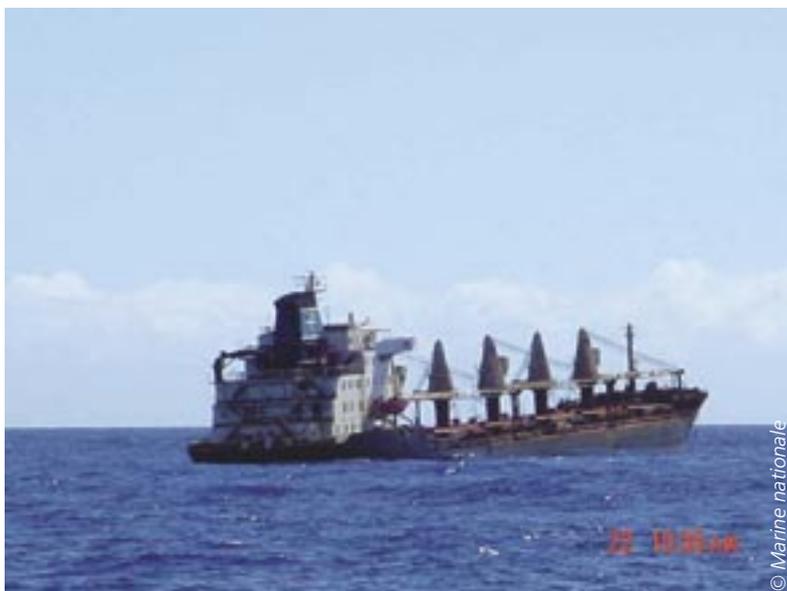
Assiette de l'*Adamandas* le 22 septembre

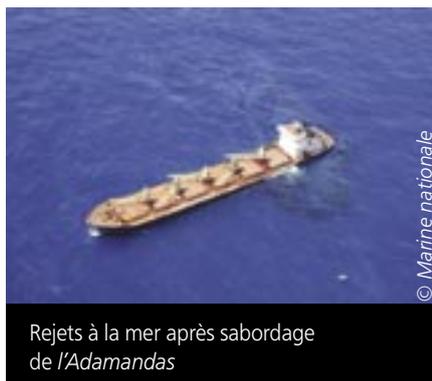
Rejets à la mer après sabordage de l'*Adamandas*

Le 19 septembre, le *Cedre* reçoit plusieurs demandes de différentes autorités de La Réunion portant sur les méthodes et moyens susceptibles d'être utilisés pour le pompage des soutes du navire qui contiennent environ 450 m³ de fioul de propulsion (IFO 180, Intermediate Fuel Oil d'une viscosité de 180 cSt à 50°C). L'*Adamandas* possède en outre des caisses de marine diesel oil (environ 80 m³) pour faire fonctionner ses moteurs auxiliaires, ainsi que de l'huile de lubrification (10 à 20 m³).

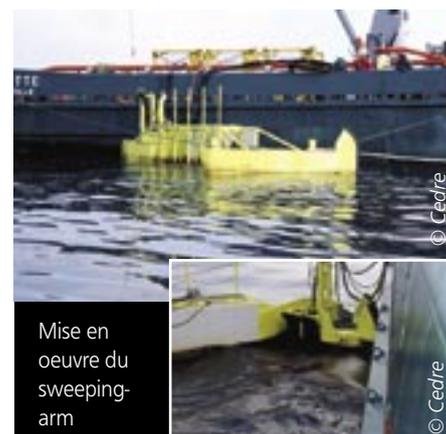
Mise en oeuvre du sweeping-arm

Enfin, cette expérimentation a permis de tester en grandeur nature le nouveau système de récupération, sweeping-arm, qui équipe depuis peu les navires antipollution de la Marine nationale : cette première utilisation, qui s'est déroulée dans des conditions certes très clémentes, s'est avérée très satisfaisante. ■

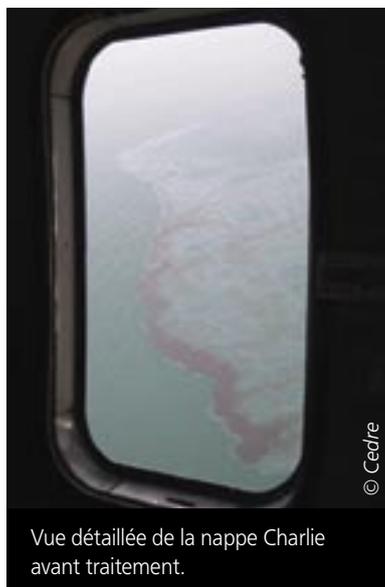
Vue détaillée de la nappe Charlie avant traitement.

Deux nappes de 9 m³ (Bravo et Charlie) sont réalisées, avec un pétrole reconstitué, de nature plutôt asphalténique (mélange de fioul lourd avec une coupe de cracking catalytique). Le traitement est réalisé après environ 6 heures de vieillissement. Toutefois, du fait d'un imprévu technique, l'avion et le navire ne peuvent travailler avec le même dispersant : l'avion épandra du Finasol OSR 62 et le navire du Gamlen OD 4000.

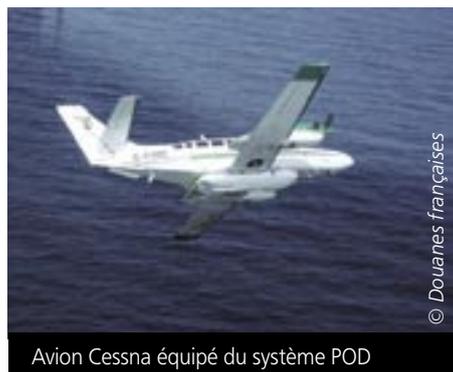
Avion Cessna équipé du système POD

Le système POD sur Cessna a été mis en œuvre trois fois.

A chaque fois, le Cessna de l'OSRL équipé du POD est guidé par l'avion de télédétection des autorités anglaises. Cette expérimentation met également en évidence la difficulté de bien couvrir la totalité de la nappe même avec un guidage aérien (le *Lynx* a pour sa part été guidé par la pose de fumigènes par l'hélicoptère, lui

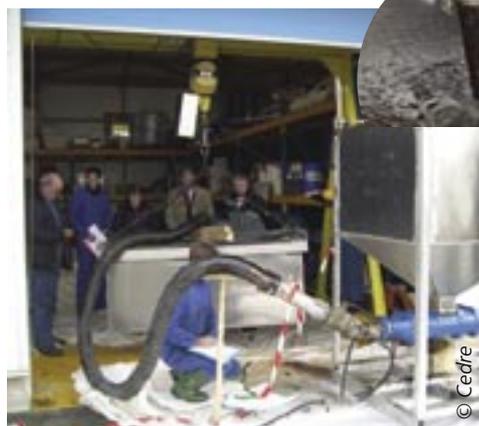
Essais pompe EGMO W200 (détail en vignette)

Cette pompe, bien connue du Cedre et des stocks Polmar depuis de nombreuses années, puisqu'elle équipe les barges de dépollution EGMOPOL en tant que pompe de déchargement, a récemment reçu l'adjonction d'un dispositif d'« injection annulaire d'eau ». Ce procédé, qui consiste à injecter une mince couche d'eau autour de l'hydrocarbure pompé, permet de diminuer les frottements lors du transfert du produit, ce qui facilite et augmente notablement les performances du pompage des produits extrêmement visqueux.

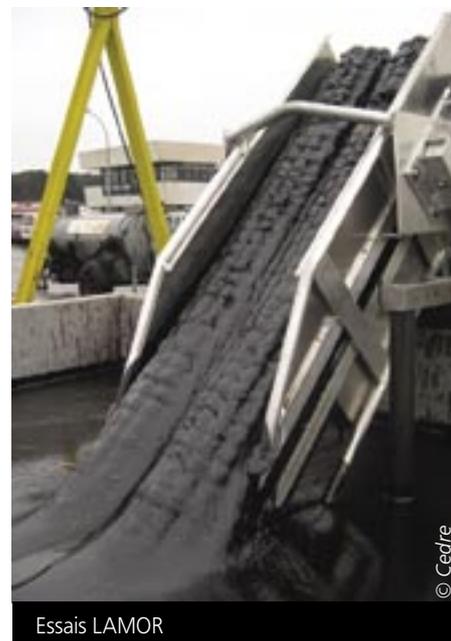
Essais LAMOR

Enfin, des essais ont été menés sur un prototype de récupérateur basé sur un principe de convoyage du polluant par des brosses oléophiles, c'est à dire : revêtues d'un matériau favorisant l'adhérence préférentielle des produits huileux par rapport à l'eau. Ce prototype correspond à une adaptation de récupérateurs existants, modifiés dans l'optique de récupérer des hydrocarbures de très forte viscosité. ■

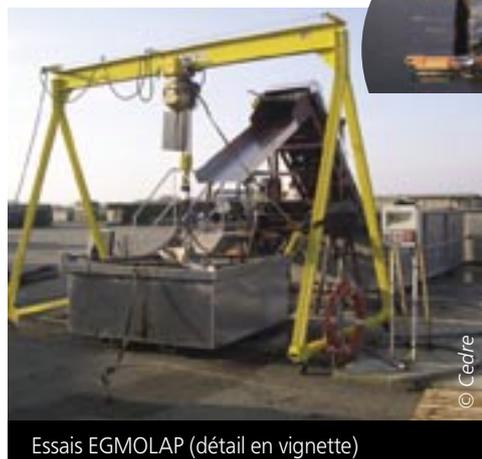
Essais EGMOLAP (détail en vignette)
