**CENTRE DE DOCUMENTATION DE RECHERCHE ET D'EXPERIMENTATIONS
SUR LES POLLUTIONS ACCIDENTELLES DES EAUX**

Lettre Technique Eaux Intérieures n°16
LTEI 2011 - 1

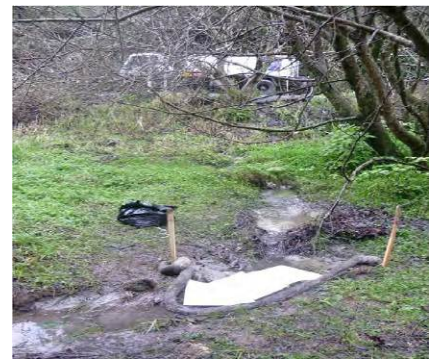
Pose d'absorbants au niveau du site de l'accident (source : Waikato Regional Council)

Deux équipes *RRT* ont effectué une reconnaissance du site de l'accident dès le lendemain matin et, la quasi-intégralité du contenu de la citerne ayant déjà gagné l'Awakino, ont constaté le peu d'opportunité de mesures de contrôle à la source ; elles ont (i) préconisé au transporteur un certain nombre de techniques de nettoyage (excavation, pompage, pose d'absorbants) à proximité de la citerne éventrée (3 m³ de polluant y seront collectés) et (ii), au niveau des berges, procédé à la pose de barrages absorbants pour confiner d'éventuels suintements supplémentaires.

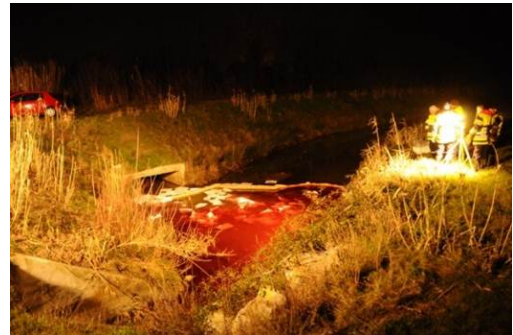
Confinement par absorbants sur le Canal de Canon (source : SDIS13)

Les opérations sur l'eau visent d'abord à la mise en place, en amont et en aval de la zone de déversement, de boudins et de feuilles d'absorbants dans le lit du canal. La récupération des hydrocarbures confinés est effectuée par une société privée pourvue d'un combiné hydrocureur ADR/ATEX, moyen de pompage et de transport adapté aux produits dangereux. Côté terre, le transfert des hydrocarbures restants dans une seconde citerne ont précédé le relevage du camion et la finalisation des opérations de secours et de lutte.

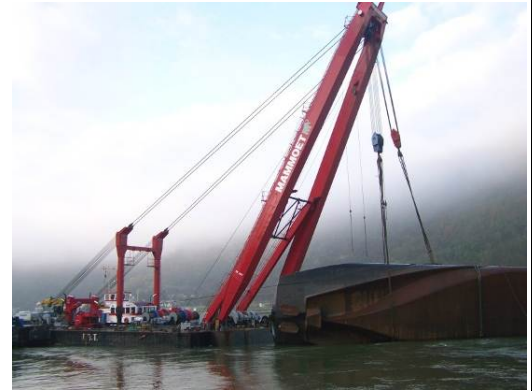
Sécurisation de la barge *Waldhof* au moyen de pontons grues durant les opérations de sauvetage (Source : *Mammoet Salvage*)

Des amarres en acier passés sous l'épave, et soutenues par 2 pontons-grues (*Amsterdam* et *Grizzly*), ont permis la sécurisation du *Waldhof*, et le contenu des 7 citernes a dès lors pu être analysé par perçage en plusieurs points de la coque. Cet examen a conclu à (i) la fuite d'une partie (estimée à environ 900 tonnes) de la cargaison, en lien avec la position de la barge, et (ii) la formation d'hydrogène, suite à l'action corrosive de l'acide avec la structure de l'épave. Potentiellement inflammables en mélange avec l'air, ces dégagements ont d'emblée imposé la prise en compte du risque d'explosion lors des opérations.
