**CENTRE DE DOCUMENTATION DE RECHERCHE ET D'EXPERIMENTATIONS
SUR LES POLLUTIONS ACCIDENTELLES DES EAUX**

Lettre Technique Eaux Intérieures n°18

LTEI 2012 - 1

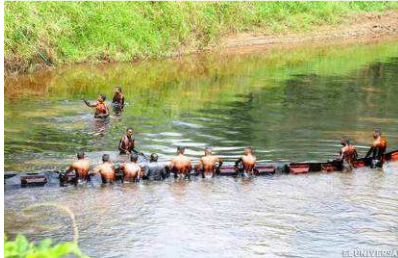
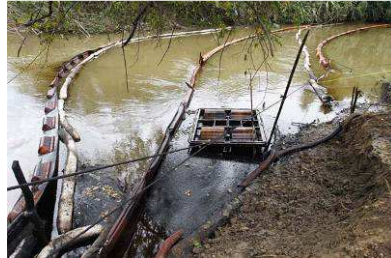
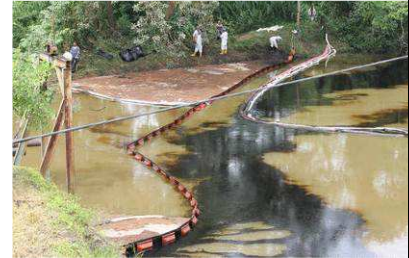
Gauche : Volontaires affectés au déploiement d'un barrage permanent (source : *El Universal*) ; **Centre** : Confinement (barrages flottants et boudins absorbants) et récupération (écrémeur oléophile à tambours) (source : *Agencia Venezolana de Noticias*) ; **Droite** : Confinement et épandage de vrac absorbant (tourbe) pour récupération manuelle (source : *El Universal*).

Bien que peu détaillées dans nos sources d'informations¹, les opérations, qui auraient mobilisé 1 500 personnes (parmi lesquelles des riverains), semblent avoir inclus des opérations de récupération sur l'eau (confinement et pompage, par camions à vide, en association avec des têtes d'écumage ; collecte manuelle d'accumulations dans des zones calmes par utilisation d'absorbants en vrac et d'épuisettes) et de nettoyage des berges (linéaire souillé estimé à 140 km, pour une aire de 19 ha).

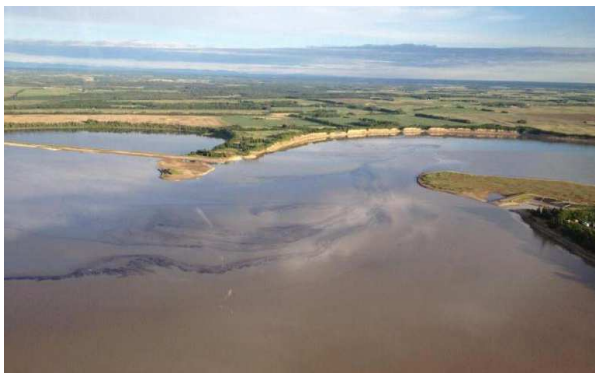
Vue aérienne du déversement le lendemain de la fuite (source : Plains Midstream Canada)

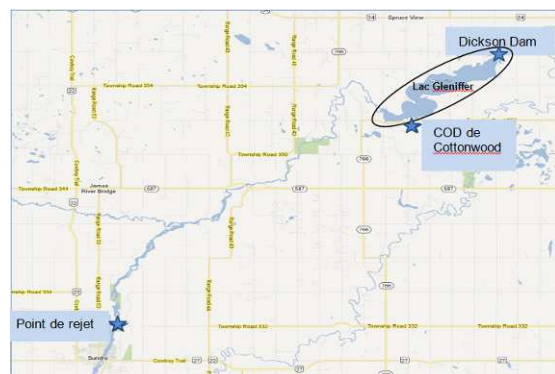
Localisation du déversement et des opérations (modifiée, d'après Plains Midstream Canada)

La crue de la rivière (fonte des neiges et fortes précipitations) est *a priori* propice à une rapide extension de la pollution, et l'inaccessibilité de certaines berges nécessite que les reconnaissances soient effectuées à partir d'embarcations à faible tirant d'eau (à fond plat, ou hydroglisseurs).

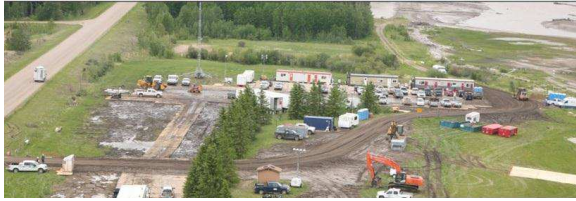
Vue aérienne du COD de Cottonwood, installé par Plains Midstream -juin 2012 (source : Plains Midstream)

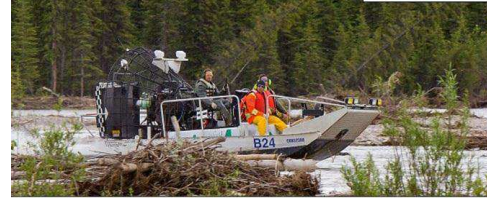
Reconnaissance des berges par hydroglisseurs (source : Plains Midstream)

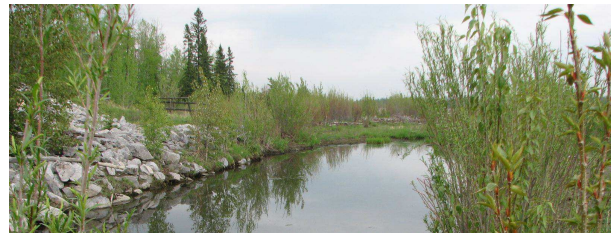
2013 : reprise de la végétation dans les segments inspectés (source : Plains Midstream)

Une visite de contrôle des sites traités est effectuée en fin d'été 2012 et quelques actions complémentaires de nettoyage sont prescrites, à finaliser en octobre –soit avant l'interruption des actions en hiver. Aux printemps et été suivants, l'inspection des sites affectés (réalisée conjointement par les agences officielles et PMC) conclut à l'absence de pollution résiduelle significative et à la bonne repousse de la végétation : les chantiers sont clôturés.

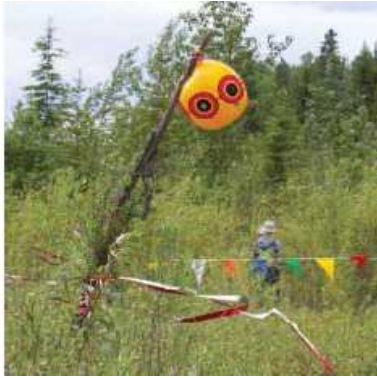
Système d'effarouchement de la faune sauvage (source : Plains Midstream)

A noter que, pour contribuer à minimiser les atteintes, des dispositifs d'effarouchement de la faune (drapeaux, épouvantails...) avaient été installés dans les secteurs souillés durant les activités de réponse.

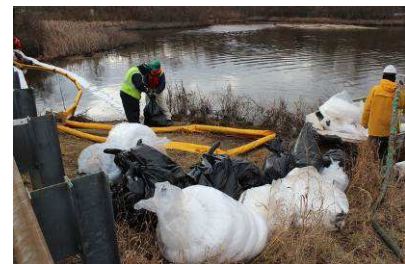
Confinement et récupération du gazole (source : gloucestertownship.patch.com)

La réponse technique, confiée à une société spécialisée (*Clean Ventures LLC*), inclut le confinement du gazole -très étalé à la surface de l'eau- par des barrages flottants doublés de boudins absorbants. Le produit est récupéré manuellement, à l'aide d'absorbants, mais surtout pompé au moyen de camions à vide.

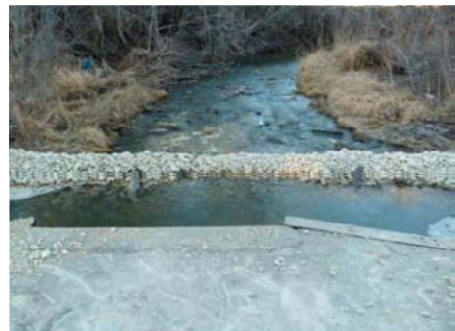
Edification d'un barrage filtrant en calcaire sur la Lime Creek en aval du point de déversement. (source : KDHE)

Le polluant résiduel dans les drains est pompé, tandis que sur l'eau la problématique porte sur la neutralisation et le confinement d'une pollution à la fois corrosive et coulante (densité de 1,5). Ces caractéristiques motivent l'édification, en aval du rejet, de 3 barrières filtrantes successives, constituées de blocs calcaires (afin de neutraliser l'acide présent dans l'eau et de limiter sa propagation).

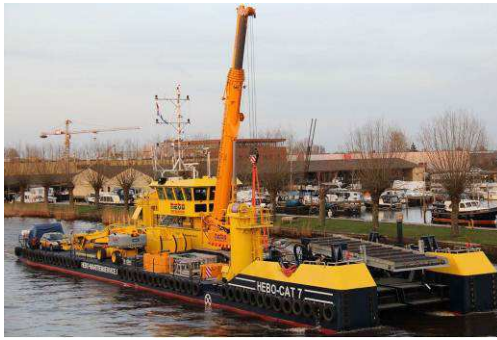
Vue de la barge antipollution Hebo-Cat 7
(source : Hebo Maritiemservice)

Chargée, entre autres, de la réponse en cas de pollution accidentelle dans le secteur des ports de Rotterdam et de Dordrecht (Pays-Bas), la société de services *Hebo Maritiemservice* a réceptionné en 2012 la barge antipollution *Hebo-Cat 7*. Il s'agit d'une unité spécialisée d'une cinquantaine de mètres de long pour presque 12 de large, aux standards de la société de classification *Lloyds Register* (Classe : +100A1 [+] LMC UMS Oil Recovery vessel).

Conçue pour pouvoir opérer en eaux intérieures, en l'occurrence dans le Delta de la Meuse et du Rhin, elle affiche une capacité de stockage conséquente, de 199 m³ de déchets liquides et de 60 m³ (4x15 m³) de solides –la proue de la barge est en effet équipée d'une bande convoyeuse pour la récupération des débris flottants.

Pour la récupération des hydrocarbures, l'*Hebo-Cat 7* est équipé d'un bras rigide amovible (12 m ; fabrication *Koseq*) doté d'une pompe affichant un débit nominal de 300 m³.h⁻¹.

Enfin, le navire est équipé d'un système *Consilium Selesmar* (radar à bande X) de détection des hydrocarbures flottants, et *Consilium Salwico* de détection de gaz dans l'atmosphère.
