**CENTRE DE DOCUMENTATION DE RECHERCHE ET
D'EXPERIMENTATIONS SUR LES POLLUTIONS ACCIDENTELLES DES
EAUX**

**Lettre Technique Eaux Intérieures n°9
LTEI 2007 - 2**

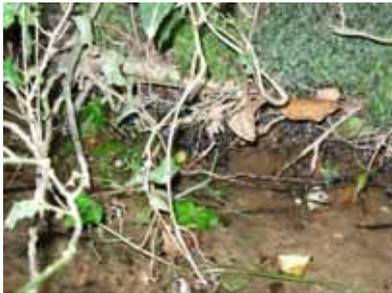
Racines souillées par du bitume durci
(Source photos : Cedre)

Lors de la reconnaissance effectuée par le Cedre le 27 septembre, la pollution résiduelle était minime, localisée à proximité de l'exutoire (buse) dans le Langelin sous forme de dépôts sporadiques de bitume collés à des pierres où aux racines bordant le cours d'eau. L'enlèvement des barrages de fortune (partiellement démantelés par le courant) a été préconisé, de même que celui de quelques résidus collectés manuellement qui n'avaient pas été évacués des berges.

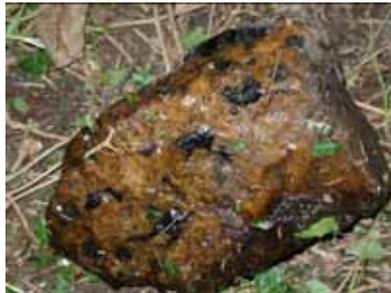
Exemple de dépôts de bitume (sur une pierre du lit du cours d'eau)

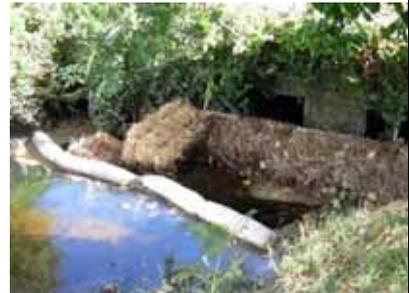
Barrage de fortune (barrière de chantier + paille + boudin absorbant)

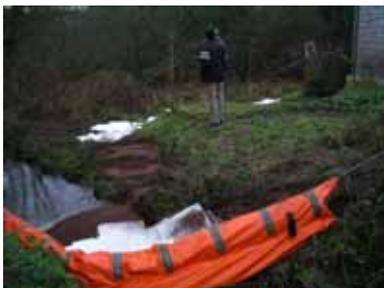
Confinement par barrage (+ tourbe et absorbants) au niveau du point de rejet.

Les premières mesures d'urgence sont mises en œuvre par le SDIS 29 (Service Départemental d'Incendie et de Secours), avec une forte implication du Centre de Secours de Sizun. Elles visent (i) à confiner la pollution par la pose d'un barrage flottant au niveau de la zone de déversement, et (ii) à protéger des sites sensibles par la pose de 2 barrages flottants, respectivement en amont de la station de pompage de Goasmal et d'un élevage piscicole. Des boudins absorbants sont également disposés, notamment au niveau d'une propriété privée, et la récupération du polluant est assurée le long de l'écoulement et dans les zones de confinement par des absorbants en feuilles et en vrac (tourbe).

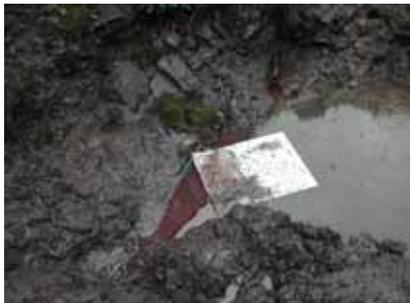
Résurgence de FOD à partir des sols de la zone excavée.

- sur le site du déversement : un sondage révèle la pénétration en profondeur du polluant sur une profondeur de 50 cm. Le décaissement du terrain est réalisé au moyen d'une pelle mécanique. Durant cette opération, la nature grossière des sols (remblais composé de cailloutis et de divers matériaux de construction) favorise la percolation du FOD, lequel est récupéré dans une fosse creusée en pied de cuve. En outre, la rupture accidentelle d'une canalisation d'eau par la pelle mécanique cause le lessivage des hydrocarbures, ce qui nécessite de creuser une seconde fosse de rétention entre la cuve et le cours d'eau. Le FOD y est récupéré par pompage (tonne à lisier), puis capté progressivement par des feuilles d'absorbant (disposées en fond de fosses) ;

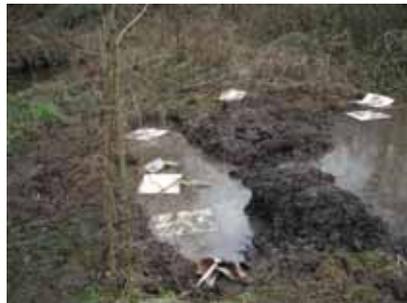
*Fosses de rétention du FOD
(Source photos : Cedre)*

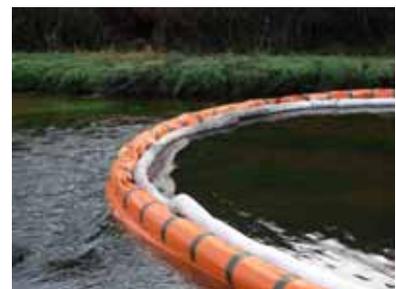
*9 janvier 2008 : barrage flottant en amont de la station de pompage
(Source : Cedre)*

Le *Cedre* effectue une nouvelle visite 15 jours plus tard, après que des intempéries aient entraîné une inondation importante des berges, afin d'apprécier, conjointement avec le Centre de Secours de Sizun, l'évolution de la situation et l'opportunité du maintien ou non des dispositifs en place. Si un léger film gras subsiste dans le premier fossé sur le lieu du déversement, aucune irisation n'est observée dans le second fossé, ni même sur le cours d'eau. Le barrage filtrant de fortune et le boudin absorbant (devenus inefficaces car coincés sous la passerelle suite aux intempéries) sont enlevés. Les barrages flottants posés en amont de la station de pompage et de l'élevage piscicole sont toujours en place ; seule de la tourbe est observée dans les poches de confinement. Au vu de ce constat, il est décidé de les lever - le barrage le plus aval étant maintenu quelques jours de plus pour la récupération de la tourbe.

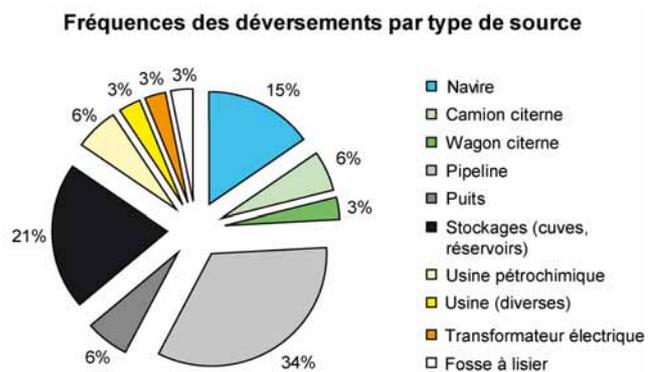
Figure 1

En termes de fréquence, les **pipelines** représentent la principale source (34 %) des déversements, suivis des **stockages** divers et des **navires** qui sont respectivement en cause dans 21 % et 15 % des cas environ (figure 1).

Trois sources de déversements sont impliquées à hauteur de 6 % dans les incidents de 2007 : les **camions citernes**, les **puits** et les **usines pétrochimiques** (fig. 1). Considérées dans leur ensemble, les usines (chimiques et autres) totalisent 9 % des incidents.

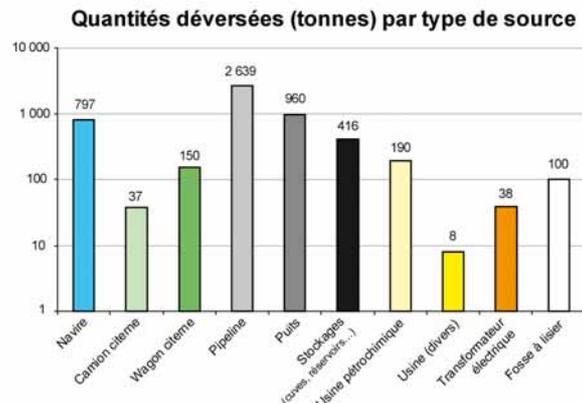
Figure 2

Les stockages ont contribué à 8 % du volume total déversé, représentant une quantité d'environ 400 tonnes dont une part substantielle (270 t.) est assignable à un même incident survenu en juillet aux Etats-Unis dans une raffinerie (Coffeyville ; Cf. plus haut).

Les autres sources de pollution notables, ayant contribué à hauteur de plus de 100 tonnes au bilan 2007, sont les usines⁵ et les wagons citernes.

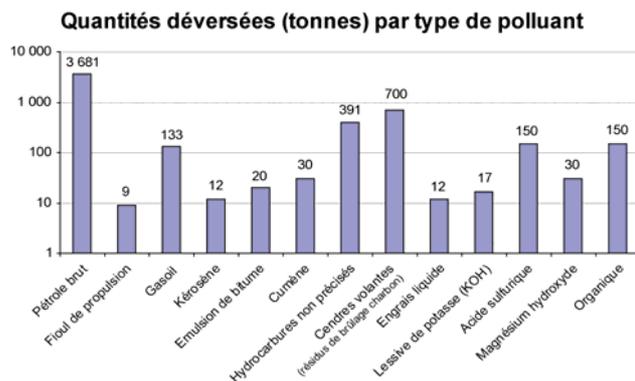
Figure 3

Parmi ces derniers le mieux représenté est le pétrole brut (70 % du total), déversé suite à 11 incidents dont les plus importants (plusieurs centaines de tonnes) sont survenus à partir de pipelines sur le continent américain⁶, et de puits en extrême orient russe⁷.

On distinguera ensuite, par ordre décroissant de contribution au volume total, les hydrocarbures dont la nature n'est pas précisée dans nos sources d'informations (7 %) et le gasole (2 %). Viennent ensuite le cumène, les émulsions de bitume, le kérosène et les fiouls de propulsion (chacun inférieurs à 1 % du bilan).

Les cendres volantes constituent la seconde contribution (13 %) au bilan 2007, avec un déversement unique de 700 t. en Inde (Cf. plus haut).

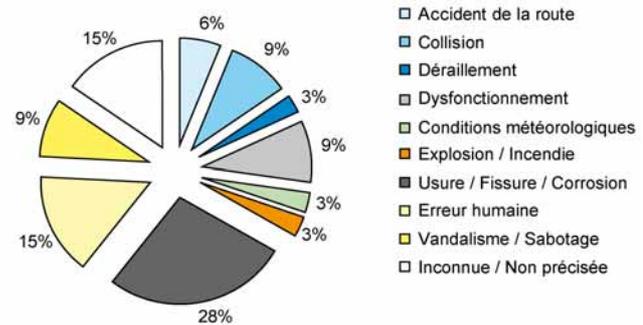
Figure 4

En préambule on pondèrera l'analyse suivante par le fait que, dans 15 % des incidents significatifs considérés, la cause (voire même l'évènement) à l'origine de la pollution n'est pas communiquée ou n'est pas connue (faisant éventuellement l'objet d'une enquête) dans nos sources d'informations (figure 4).

La fréquence des pollutions par types de cause identifiées met en lumière la prévalence des incidents issus de l'**usure des structures** (28 %), comme du reste en 2004, 2005 et 2006 (Cf. LTEI correspondantes).

Les **erreurs humaines** constituent la 2^{ème} cause connue la plus fréquente, à l'origine de 15 % des pollutions considérées. Il s'est agit le plus souvent d'opérations erronées sur des vannes de stockages ou de lignes de transfert, ou de dommages sur des pipelines lors de travaux.

Les **accidents de la route** ont quant à eux été responsables de 6 % environ des déversements, tandis que la fréquence des autres causes identifiées n'excède pas de 3 % (figure 4).

Fréquences des déversements accidentels par type de cause

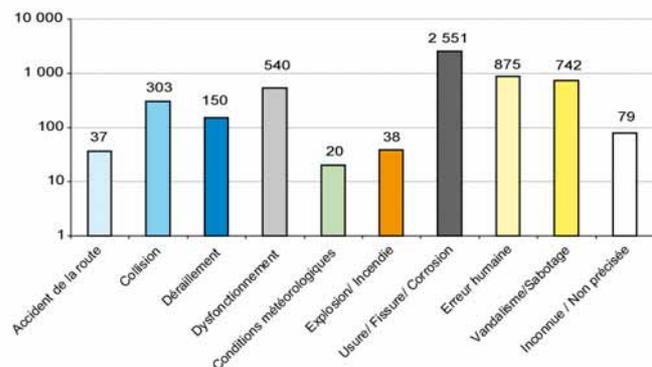
Figure 5

Cause la plus fréquemment identifiée, l'usure (fissures, corrosion) des structures est aussi à l'origine de la majorité (# 50 %) du volume total déversé (Cf. figure 5).

Les autres causes ayant notablement contribué au volume déversé en eaux intérieures en 2007 sont les erreurs humaines, et les actes de vandalisme/sabotage (# 15 % chacune), suivies des dysfonctionnements (10 %).

Les causes suivantes, par ordre d'importance des volumes déversés, sont les collisions de navires (6 %) et les déraillements de wagons citernes (3 %).

Quantités (tonnes) déversées par type de cause

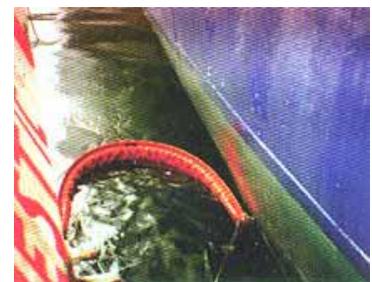
A noter que ce modèle peut également être utilisé dans les bassins de décantation des raffineries pour optimiser les opérations d'écumage.

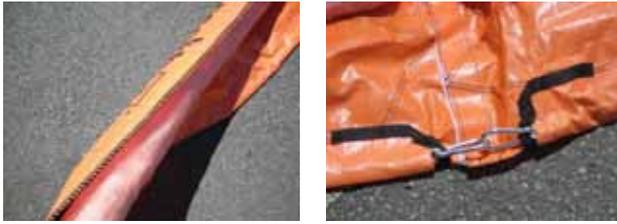
La société *Recherche Exploitation Produits (REP)* commercialise un barrage absorbant avec jupe. Ce « Barrage Jupe » est constitué d'un boudin absorbant de 20 cm de diamètre, composé de granulats de prépolymère sous enveloppe polypropylène, et d'une jupe en polypropylène de 20 cm de hauteur lestée de plombs.

Gauche : Faces externe (côté enveloppe de polypropylène) et interne (côté absorbant) du barrage à jupe ; **Droite** : Système de connexion des tronçons par velcros et mousquetons (Source : Cedre)

Ce matériel est conçu pour le confinement des hydrocarbures en eaux calmes (ex : ports, petits cours d'eau), pouvant éventuellement jouer le rôle d'un barrage flottant provisoire lorsque le boudin absorbant est saturé d'hydrocarbures.

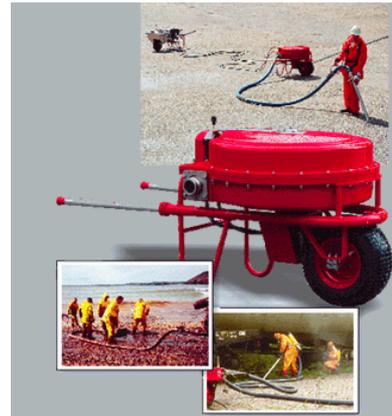
Ce dispositif peut également être connecté à des récupérateurs mécaniques, et fonctionne jusqu'à une hauteur de refoulement de 10 mètres (valeur annoncée par le constructeur ; test réalisé avec de l'eau).

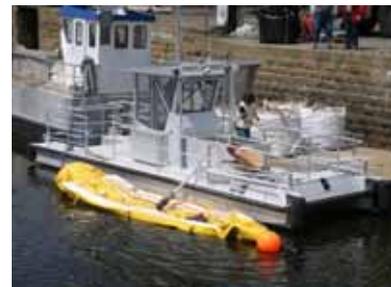
Adapté au nettoyage de ports, le *Cataglop XL*, est équipé de bras de confinement amovibles en barrage flottant, qui portent sa largeur de travail à 4 m environ. Doté d'un stockage propre de $2,5 \text{ m}^3$, sa conception lui permet de connecter et de remorquer un réservoir souple flottant additionnel de 5 m^3 .

La barge Cataglop XL et son stockage souple additionnel (Source : Cedre)

Cinq types d'essais ont été menés sur la barge *Cataglop XL* au *Cedre* en mars 2008, afin de tester ses performances, et d'identifier les éventuelles adaptations susceptibles de la perfectionner.

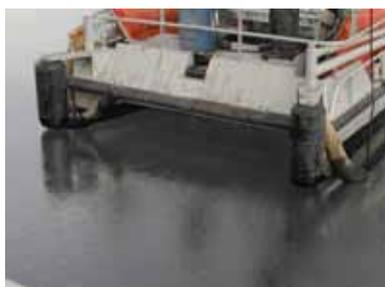
résidu, les tests ont mis en évidence de bonnes performances, notamment en mode dynamique. Les débits constatés étaient proches de $15 \text{ m}^3 \cdot \text{h}^{-1}$ sur fioul moyen, $20 \text{ m}^3 \cdot \text{h}^{-1}$ sur fioul lourd, $30 \text{ m}^3 \cdot \text{h}^{-1}$ sur coupe pétrolière légère, et même de $35 \text{ m}^3 \cdot \text{h}^{-1}$ sur des résidus de mélanges de fiouls (variables selon les conditions initiales des essais). Les rejets demeuraient faibles et généralement inférieurs à 5 %, avec des taux de récupération constatés très satisfaisants, moyennant un réglage des paramètres de la barge en fonction du type de produit ;

Essais sur fioul lourd : détail de l'avaloir en mode de récupération dynamique (Source : Cedre)

En termes de voies potentielles de perfectionnement, la pompe centrifuge de transfert semble devoir être réévaluée pour la récupération d'hydrocarbures moyens à lourds. D'autre part, il pourrait être intéressant de disposer d'un système d'alerte permettant de contrôler les rejets au niveau du venturi. La possibilité de diminuer la vitesse de rotation de l'hélice dans la phase de récupération pourrait permettre d'affiner les réglages en termes de rejets et de remous créés. Par ailleurs, en cas d'utilisation intensive de la barge, le vidage de la cuve pourrait être rendu plus aisé et efficace par l'utilisation d'une tête d'écrémage ou d'un dispositif de type embout sélectif. La collecte des macro déchets pourrait être affinée par une augmentation du débettement en rotation du panier, et l'ajout de pattes de levage sur la caisse.

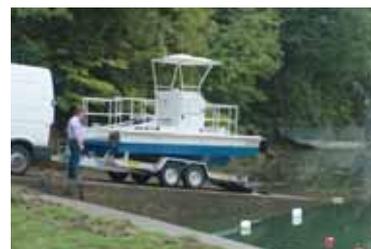
La firme commercialise également l'*Ecoglop*, petit modèle de 4,50 m sur 2,20 m, basé sur le même concept. Il est transportable sur une simple remorque routière attelée à un véhicule de tourisme, et peut, grâce à ses roues, être mis à l'eau depuis une cale, puis manœuvré par une personne seule. Sa maniabilité et son petit gabarit le destinent à une utilisation sur des plans d'eaux abrités (ports, canaux, rivières ...). Il peut collecter et stocker jusqu'à 250 kg de macro-déchets et 250 litres d'hydrocarbures. Sa propulsion est assurée par un moteur hors-bord de 10 cv, ou un moteur électrique.

La petite barge récupératrice *Ecoglop* (Source : Ecoceane)

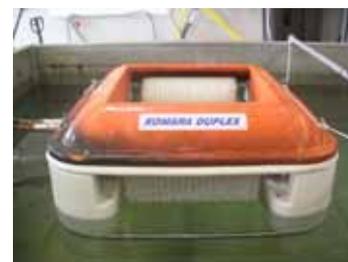
Le récupérateur s'est montré très performant sur les hydrocarbures de faible viscosité (classe II), avec des débits

Le *Komara Duplex* testé en configuration brosses oléophiles (Source : Cedre)

situés dans la moyenne haute des équipements de cette dimension, toutes technologies confondues (de 2 à 4 m³.h⁻¹ sans agitation, de 7 à 13 m³.h⁻¹ avec agitation favorisant l'accumulation du polluant). En revanche, le groupe hydraulique (*GP10-2E Powerpack*) s'est avéré insuffisamment puissant pour entraîner les brosses en présence d'hydrocarbures plus visqueux de classe IV. A cet égard, l'utilisation d'un groupe plus puissant semble de nature à augmenter les risques de détérioration des brosses (dimensionnées pour le *GP10*) ou d'autres éléments légers du dispositif (ex : paliers en plastique).

L'influence de l'épaisseur de la nappe sur le débit du récupérateur a pu être vérifiée, celui-ci augmentant en présence de clapot, lequel repoussait les hydrocarbures vers le récupérateur tout en stabilisant l'épaisseur. Ceci souligne l'intérêt de travailler dans des conditions permettant autant que possible l'épaississement de la nappe (confinement par barrage, action mécanique, ...).
