**CENTRE DE DOCUMENTATION DE RECHERCHE ET D'EXPERIMENTATIONS  
SUR LES POLLUTIONS ACCIDENTELLES DES EAUX**

**Lettre Technique Eaux Intérieures n°13**  
**LTEI 2009 - 2**

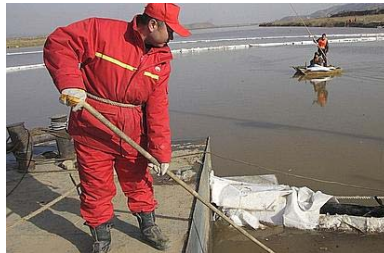
Récupération d'absorbants au niveau de barrages  
(source : Associated Press)

Environ 700 personnes ont été mobilisées pour les opérations de lutte, dont peu de détails ont été rendus publics, sinon qu'elles ont donné lieu à la pose de barrages flottants et absorbants, à une récupération réalisée par des produits absorbants (voire des « solidifiants » selon les autorités), ainsi que le creusement de canaux de dérivation des eaux polluées.

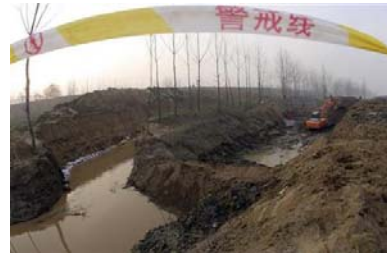
Creusement de canaux de dérivation de la pollution  
(source : Reuters/China Daily)

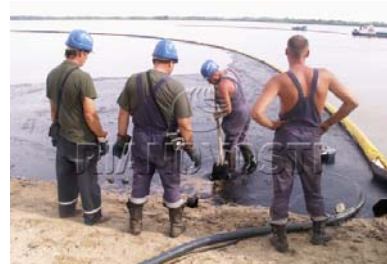
Confinement et récupération (écrémeurs) de fioul lourd  
(source : Ria Novosti)

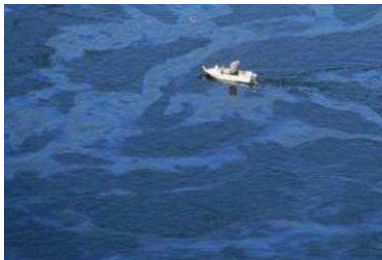
20/08/09 : eaux huileuses en aval du barrage de Sayano-Shushenskaya (source : AFP)

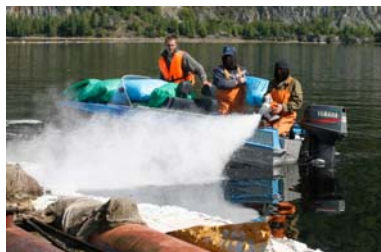
Épandage d'absorbants au niveau d'une poche de confinement par barrage (source : Reuters)

- de pompage sur le site de l'usine, en particulier au niveau de la turbine ;
- de confinement sur l'eau à l'aide de barrages flottants, positionnés en aval de l'usine et juste en amont de la centrale suivante (à Mayna) ;
- de récupération à l'aide d'absorbants en vrac épandus depuis des embarcations ou à partir

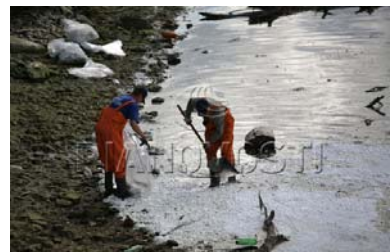
Récupération manuelle des absorbants (source : Ria Novosti)

d'hélicoptères et collectés manuellement, sur les berges ou au niveau des poches de confinement par barrages flottants.

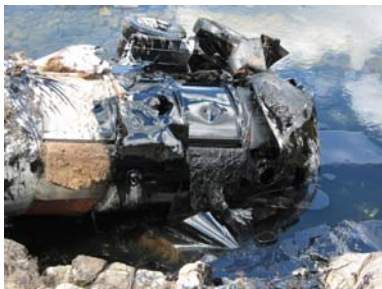
*Déversement de bitume à partir de la citerne endommagée (source : EPA)*

Environ 20 m<sup>3</sup> de la cargaison se sont déversés depuis la citerne dans la Poudre River, où le véhicule a fini sa course.

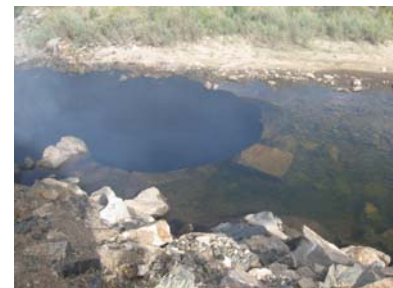
*Bitume chaud (noter la vapeur) s'étalant en surface de l'eau avant de refroidir et de couler (source : EPA)*

Deux problématiques ont été rapidement identifiées : l'accès difficile au lit encaissé et rocailleux de la rivière et la solidification quasi-immédiate du bitume (transporté à 158 °C), lequel s'est refroidi au contact de l'eau.

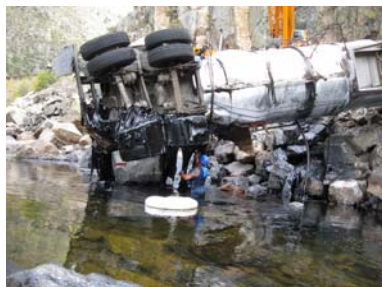
*Relèvement de la citerne : un intervenant en détache le bitume solidifié à l'aide d'une hache (source : EPA)*

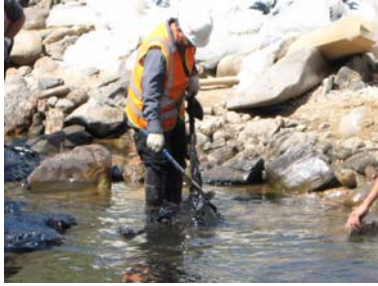
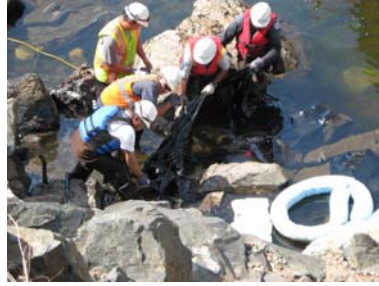
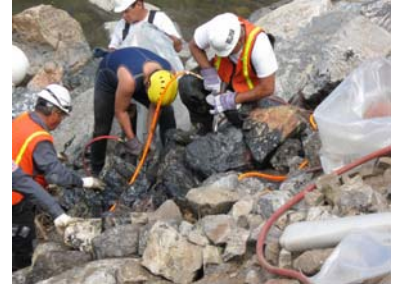
*Découpage à la cisaille (**gauche**) ou à la hache (**milieu**) puis ramassage manuel des accumulations de bitume solidifié et coulé. Emploi de burins pneumatiques sur rochers secs (**droite**).*

Les intervenants ont travaillé manuellement, recourant à des outils divers -retenus ou non selon leur efficacité- incluant notamment des scies, des spatules... L'enjeu consistait à découper les accumulations de bitume, cohésives, pour être à même de les collecter voire de les haler hors de l'eau. L'utilisation de scies s'est avérée peu probante et, au final, ce sont des dispositifs de fortune permettant de grappiner (improvisés à partir de divers types de crocs à main, cisailles, barres à mines, cordages, voire de haches !) ou de gratter les accumulations qui ont été les plus efficaces.

Il est intéressant de noter que le bitume s'est montré particulièrement adhérent sur les roches sèches au moment de la pollution, son décollement ayant parfois nécessité l'emploi de burins pneumatiques.

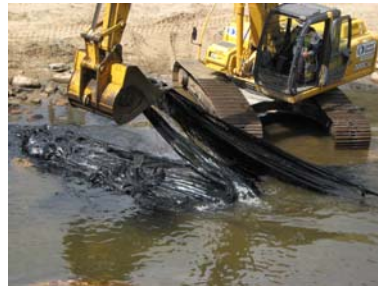
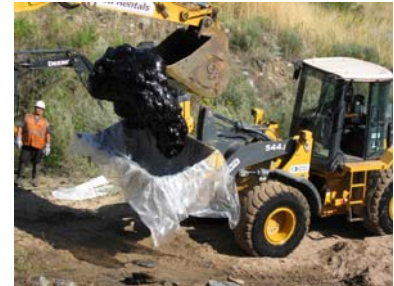
*Récupération mécanique par pelle chenillée et tractopelle (noter le bâchage du godet pour limiter la contamination secondaire des engins) (source : EPA)*

Cette pollution s'est avérée une duplication du premier événement, en termes de comportement du produit, des techniques mises en œuvre pour sa récupération, et de ses conséquences. Localement, des opérations de récupération mécanique au moyen de pelles chenillées ont été réalisées lorsque les accès aux rives pour les engins étaient possibles.

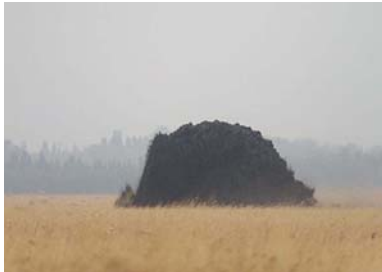
07/08/09 : Geyser de pétrole brut à partir de l'oléoduc (source : CEEP)

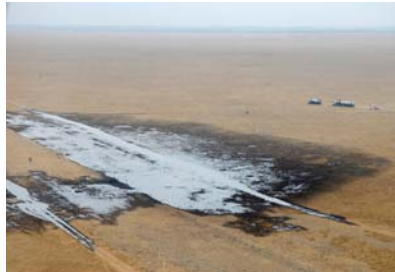
Vue aérienne de la pollution (source : SDIS 13/AFP)

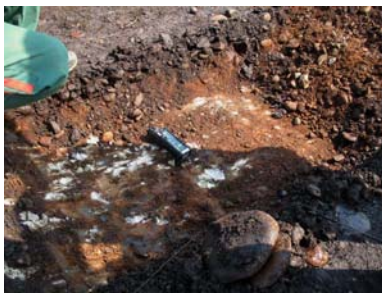
10/08/09 : Evaluation de la profondeur de pénétration du brut (source : CEEP)

Cette formation indurée est présente dans le secteur pollué, sous une épaisseur de 40 à 50 cm de sol limono sableux comportant de 40 à 70 % de galets. Une autre problématique déterminante est la présence d'une nappe phréatique très importante qui alimente 205 000 habitants, et qui comporte 1 200 points de prélèvements (eau potable, industrie, agriculture). Elle est détectée sur le site pollué à une profondeur de 9 m, et le point de prélèvement le plus proche est situé à 1 300 m de la fuite.

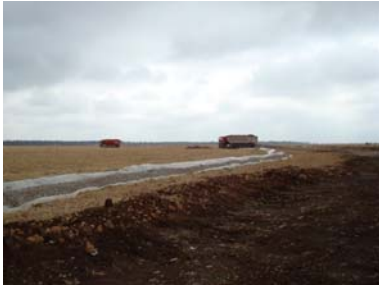
*Merlon creusé en amont de la zone polluée (source : Cedre)*

Parallèlement à ces premières investigations, et en raison de prévisions de fortes pluies au mois d'août, le *Cedre* a été sollicité pour contribuer à la définition, dans le cadre du comité de suivi technique et environnemental de la pollution<sup>3</sup>, d'un système d'urgence pour la récupération des eaux superficielles. Le principe retenu a été celui du creusement de merlons étanches en amont de la zone polluée, pour limiter le flux d'eau non contaminée vers la zone polluée, et d'une tranchée garnie

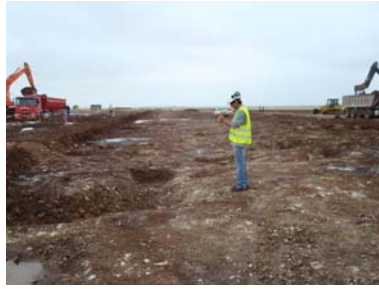
*Décapage du sol jusqu'au toit du poudingue (source : Cedre).*

Un important chantier d'excavation a rapidement été mis en place, conduisant à l'évacuation de 46 000 tonnes de terres et galets entre le 26 août et le 23 septembre 2009. Le décaissement des tranchées des pipelines, où s'était accumulé beaucoup de polluant, a fait l'objet d'un chantier très délicat mis en œuvre ultérieurement, de janvier à avril 2010. Au total ce sont 66 000 tonnes de terres souillées qui ont été évacuées, engendrant une très importante circulation (3 000 camions) au sein de la réserve naturelle. Elles ont été dirigées vers un site de stockage intermédiaire avant traitement et il a été décidé que les matériaux ne seraient pas remis sur le site ultérieurement.

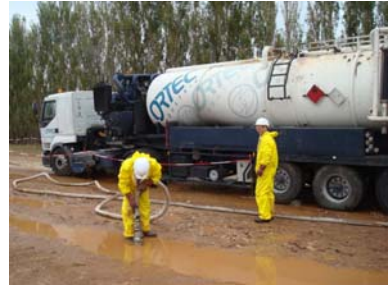
*Pompage des irisations après un épisode pluvieux (source : Cedre)*

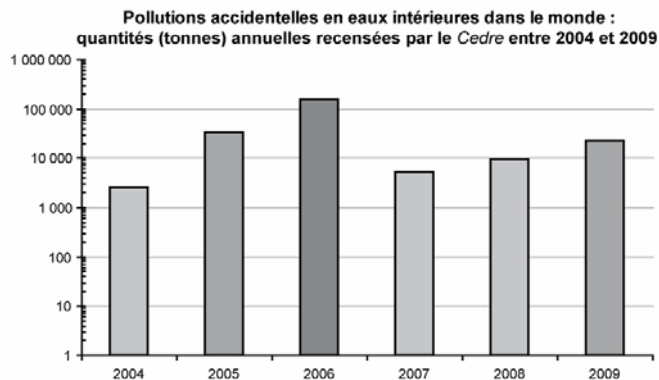
Figure 1

En 2009, 53 incidents significatifs suivis d'une pollution des eaux ont été identifiés par le *Cedre*, totalisant une quantité estimée à environ 22 360 tonnes d'hydrocarbures et autres substances dangereuses déversées en eaux intérieures. Il s'agit d'une estimation *a minima*, en raison d'un manque de données détaillées pour quelques cas d'accidents.

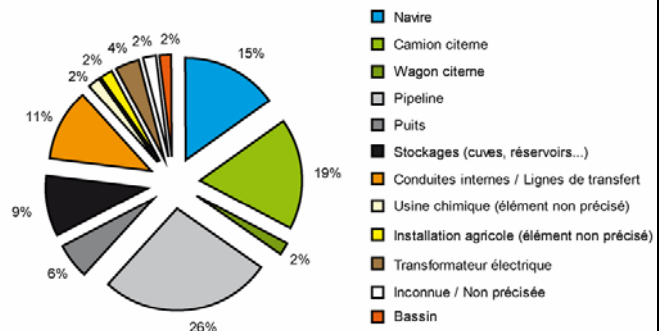
Figure 2

En termes de fréquence, les **pipelines** représentent la principale source (26 %) des déversements, observation cohérente avec celles des années précédentes. Viennent ensuite les **camions citernes** et les **navires**, en cause dans respectivement 19 % et 15 % des cas environ (fig. 2).

Fréquence des déversements accidentels par type de cause

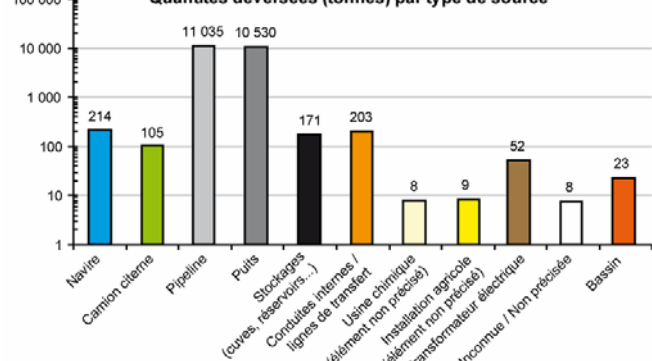
Figure 3

Quantités déversées (tonnes) par type de source

On en retiendra les **conduites internes**, les **stockages divers**, les **camions citernes** et enfin les **navires**, sources qui n'ont respectivement contribué qu'à hauteur de 1 % (soit entre 100 et 200 tonnes) au bilan de l'année (fig. 3). Ceci suggère l'ampleur relativement faible des pollutions induites par ce type de structures en 2009 (notamment concernant les camions citernes, assez fréquemment impliqués.)

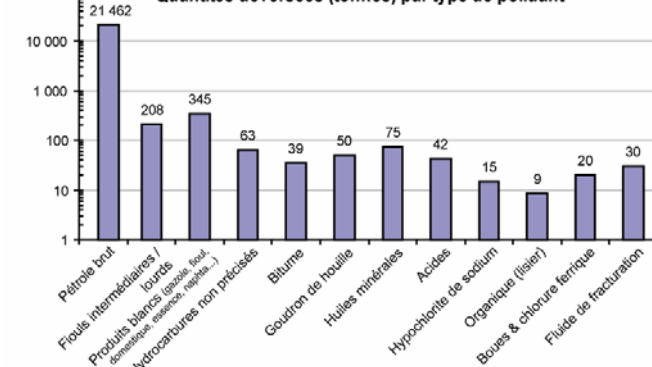
Figure 4

Quantités déversées (tonnes) par type de polluant

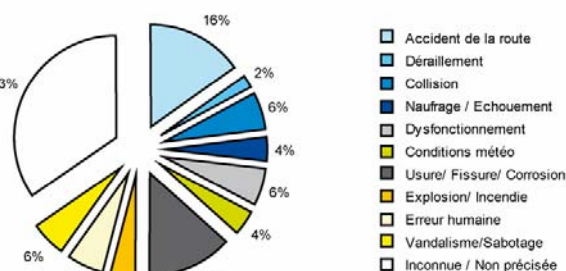
Figure 5

La fréquence des pollutions par types de cause identifiées souligne une prévalence en 2009 des incidents dus aux **accidents de la route** (16%). L'**usure des structures** est la 2<sup>ème</sup> cause la plus fréquemment rapportée, générant environ 13 % des pollutions recensées. Cette part concerne des conduites internes, pour moitié, et des oléoducs, pour une autre moitié.

Fréquence des déversements accidentels par type de cause

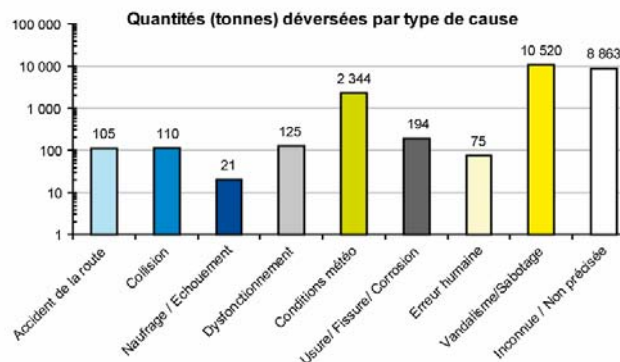
Figure 6

En termes de volumes déversés, les pollutions sans cause identifiée ou communiquée constituent près de la moitié (40 %) du bilan 2009 (fig. 6). Elles concernent le plus souvent des déversements consécutifs de fuites ou de ruptures d'oléoducs pour des raisons non précisées.

Parmi les causes identifiées, ce sont les actes de **vandalisme ou sabotage** qui ont le plus contribué au volume total (48 %) déversé en 2009, quasi-intégralement en lien avec un seul déversement de plus de 10 000 tonnes à partir d'un puits au Nigeria (Cf. article p. 3).

Les autres causes identifiées ont contribué de façon mineure au volume total des déversements, à hauteur de moins de 1 %, illustrant la faible ampleur, en 2009, des pollutions assignables aux causes les plus fréquemment rapportées que sont l'usure des structures et les accidents de la route (fig. 6).

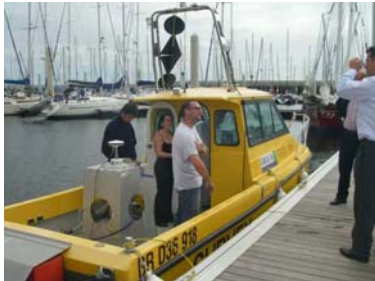
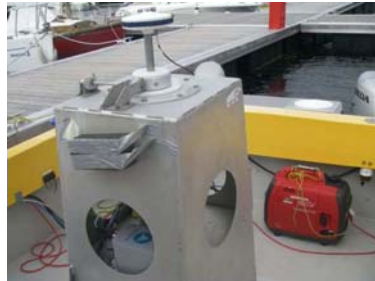
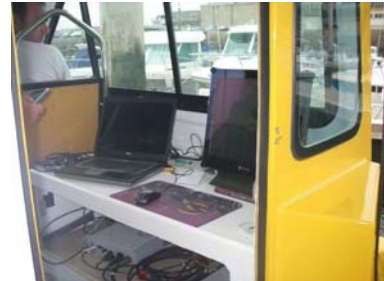
A gauche : Embarcation Survey de l'Ensieta. Au centre : Installation (sur puits existant) du sondeur, du logiciel navigation/stabilité, du récepteur GPS (Proflex Magellan), et du groupe énergie. A droite : PC/écrans de contrôle et module interface sonar (Source : Cedre)

D'un potentiel évident pour la détection d'objets par petits fonds, ce sondeur multifaisceaux pourrait également présenter un intérêt, à évaluer/confirmer, pour la détection de nappes coulées ou sub-flottantes.

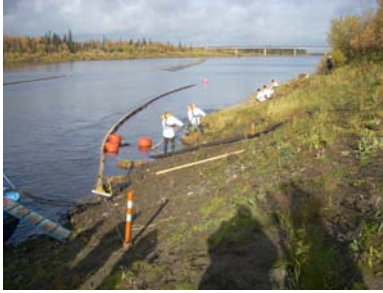
*Exercice Lukoil : chantier de confinement / récupération sur berges (source : Cedre)*

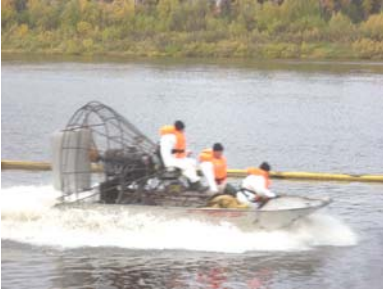
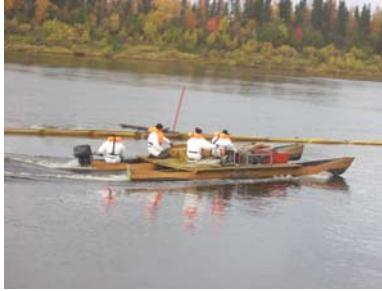
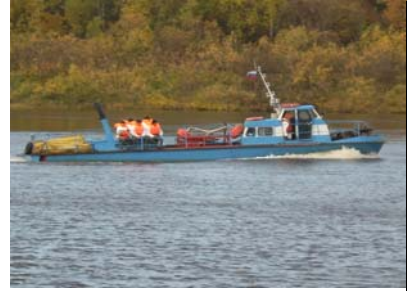
*Déploiement de barrages par hydroglisseurs (**gauche**) ou petits catamarans (**centre**), et mobilisation d'une vedette pour le transport de personnels et de matériels –barrages, groupes hydrauliques, récupérateurs, lances, etc. (**droite**) (Source : Cedre)*

Divers types d'embarcation de petite taille ont été employés à cet effet, selon la dimension des cours d'eau, notamment des hydroglisseurs à faible tirant d'eau ou de petits catamarans facilement démontables et transportables, adaptés à l'intervention sur de petits cours d'eau. Divers moyens de pompage ont été mobilisés, depuis des tonnes à vide jusqu'à des pompes à membrane (type *Spate*), associés ou non à divers récupérateurs (notamment à seuil, et à brosses oléophiles).
