**CENTRE DE DOCUMENTATION DE RECHERCHE ET  
D'EXPERIMENTATIONS SUR LES POLLUTIONS ACCIDENTELLES DES  
EAUX**

**Lettre Technique Mer- Littoral n° 3**

**2005**

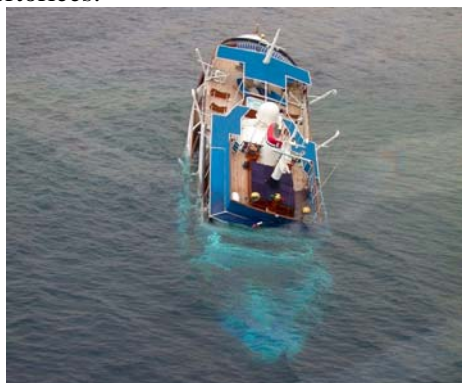
*Bateau échoué, avec irisations visibles.*  
(Source : CCASC Ajaccio)

En raison de voies d'eau, l'avant du bateau s'enfoncé rapidement, tandis que l'arrière reste posé sur le récif. Les 25 personnes présentes à bord sont évacuées par la SNSM et la brigade nautique de la Gendarmerie Nationale. Le navire contient 70 m<sup>3</sup> de gazole, et 1 m<sup>3</sup> d'huile de moteur et de résidus d'huile de moteur. Plusieurs brèches sont repérées et des irisations sont observées aux alentours du bateau formant une nappe de 1500 x 500 m.

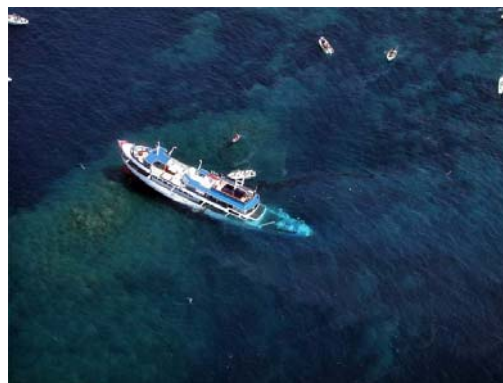
*Bateau échoué, avec irisations visibles.*  
(Source : Marine Nationale)

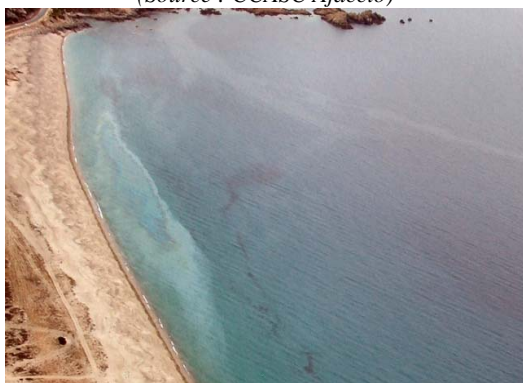
*Irisations à proximité de la plage du Liamone*  
(source : CCASC Ajaccio)

Sous l'action de la houle, le bateau sombre en début d'après-midi du 12, désormais submergé sous 5 à 20 mètres d'eau. Les soutes sont intactes mais de légères irisations sont observées dans la baie de Sagone et à proximité de la plage du Liamone. Les soutes sont pompées le 17 août (40 m<sup>3</sup> de gazole récupérés par la barge de la société TMI et transférés sur l'*Ailette*). L'épave est dès lors considérée comme dépolluée et sans danger pour la circulation maritime, car gisant au milieu de roches répertoriées.

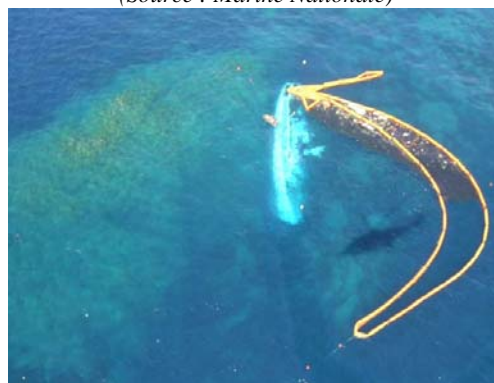
*Epave submergée et barrage*  
(source : Marine Nationale)

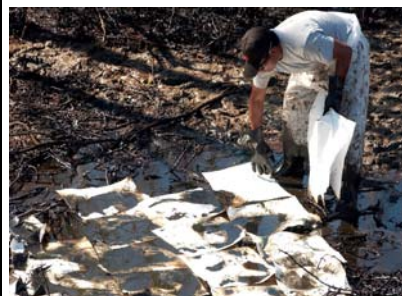
Récupération par absorbant sur le site de *Bass Enterprises* à Cox bay (source USCG)

- le site de stockage de *Bass Enterprises*, à Cox Bay (1), avec un déversement de 13000 tonnes de pétrole brut à partir de 2 réservoirs fuyards dont l'un a été déplacé par le cyclone. L'essentiel du pétrole y est confiné au sein d'enceintes de rétention. Les opérations de lutte permettent d'en collecter 3634 m<sup>3</sup> et de confiner 7571 m<sup>3</sup> autres qui sont pompés vers une barge. Par ailleurs, du barrage est déployé pour contenir des irisations sur la rivière. L'évaporation est estimée à 3717 m<sup>3</sup>.

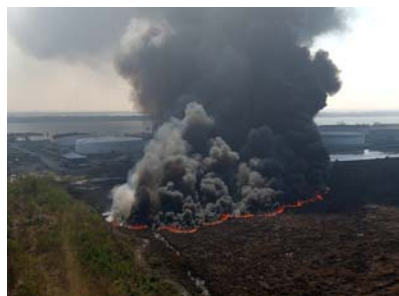
Brûlage in situ sur le site de stockage de *Chevron* à Empire (source USCG)

- le site de stockage de *Chevron*, à Empire (2), avec un déversement de 5000 tonnes d'hydrocarbures. L'essentiel du pétrole est confiné par les zones de rétention d'où sont récupérés 300 tonnes. Les hydrocarbures non retenus par les dispositifs de rétention se sont répandus sur les marais environnants et ont donné lieu à une opération de brûlage *in situ*.
- Le site de stockage de la *Shell Pipeline Company LP*, à Nairn (3), avec le déversement de 3 900 m<sup>3</sup> de pétrole brut essentiellement confinées par les zones de rétention d'où sont récupérés 2 718 m<sup>3</sup>. La pose de 600 m de barrage barrière et le déploiement de 840 m de barrage absorbant ont permis de confiner 488 m<sup>3</sup>. En bilan, on estime que 397 m<sup>3</sup> de produit se sont évaporés et que 329 m<sup>3</sup> n'ont pu être récupérés.

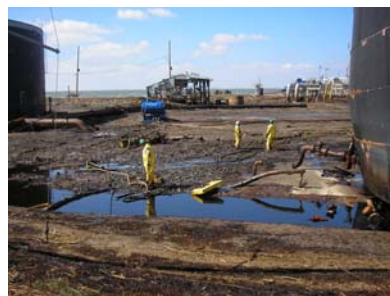
Pompage sur le site de la *Shell Pipeline Company LP* à Nairn (source USCG)

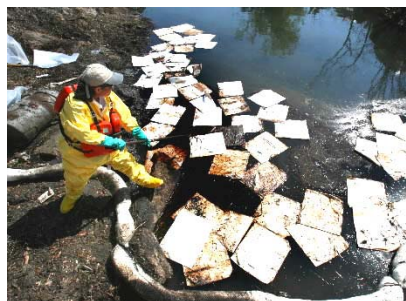
Récupération par absorbant sur le site de la *Murphy Oil Corporation* à Chalmette, Meraux (source USCG)

- le site de stockage de la *Murphy Oil Corporation* à Chalmette, Meraux (4), avec un déversement de 3 500 m<sup>3</sup> de pétrole brut. L'essentiel est confiné par les zones de rétention. Les opérations de récupération permettent de collecter 2500 m<sup>3</sup> à l'aide de 12 camions à vide et 10 récupérateurs à tambour, 742 m<sup>3</sup> sont confinés, 23 m<sup>3</sup> non récupérés donnent lieu à une opération de brûlage *in-situ*. On estime les hydrocarbures évaporés à 1181 m<sup>3</sup>.

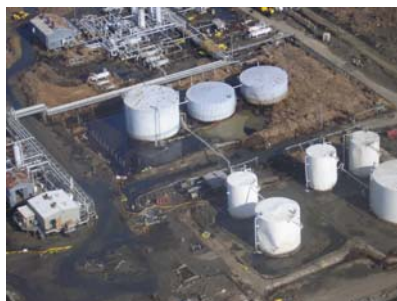
Vue aérienne du site de la *Venice Energy Services Company* à Tant Phine Pass (source USCG)

- le site de stockage de la *Venice Energy Services Company*, à Tant Phine Pass (5), avec un déversement de 95 m<sup>3</sup> d'hydrocarbures. Les opérations de confinement/ récupération permettent de récupérer 18 m<sup>3</sup>, à l'aide notamment de récupérateurs oléophiles à tambour.
- 
- le site de stockage de *Sundown Energy* à West Potash, Louisiane (6), avec le déversement de 45 m<sup>3</sup> de pétrole brut partiellement récupérés mais dont près de 20 m<sup>3</sup> atteignent le littoral.

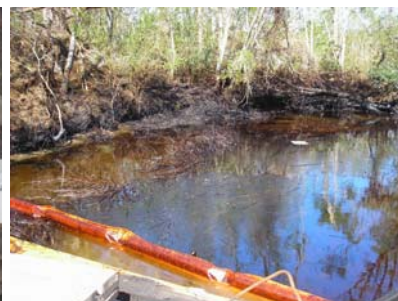
Confinement sur le site de *Sundown Energy* à West Potash (source USCG)

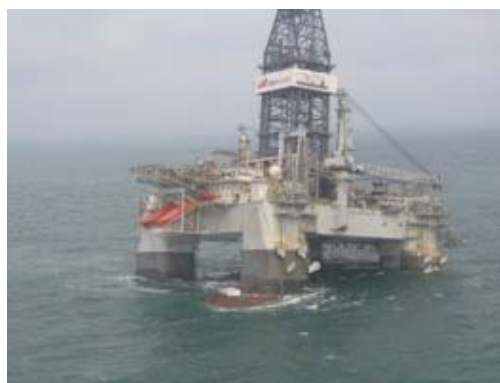
Vue aérienne de la plate-forme pétrolière DD1 (source Smit)

Par ailleurs, le cyclone entraîne la rupture de l'ancrage d'au moins 20 plates-formes, qui sombrent ou dérivent en mer, et l'échouement d'un certain nombre de navires au mouillage sans toutefois générer de pollution systématiquement.

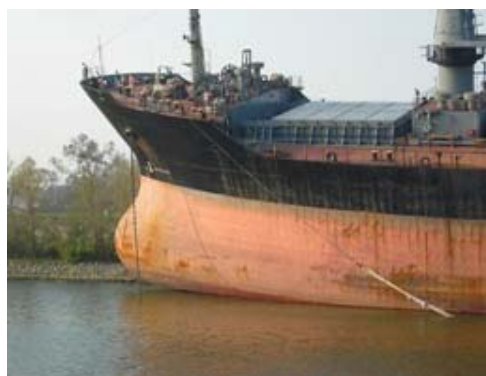
*Chios Beauty* échoué (source Smit)

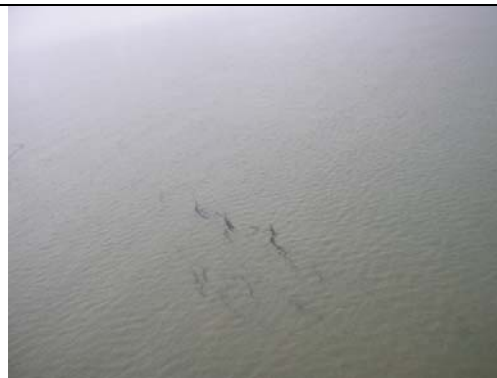
*Traînées noires dans l'embouchure de la Gironde, 24/09/05, 10h (source Sécurité Civile)*

Les moyens aériens de la Sécurité Civile et de la Marine Nationale puis l'avion de télédétection *Polmar 3* des Douanes confirment la présence, à proximité immédiate de la côte, entre Royan et la Pointe de Grave, de traînées noires éparses et diffuses se désagrégant.

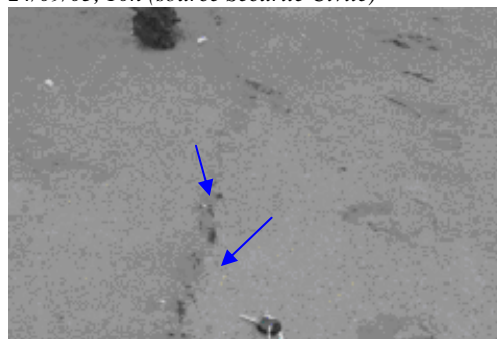
*Vue générale des dépôts d'aspect poudreux en laisse de mer (source Cedre)*

Deux membres de l'Equipe Pilote d'Intervention du *Cedre* se rendent sur place pour effectuer une reconnaissance. La pollution consiste en de minces traînées éparses d'un produit d'aspect poudreux, non collant, localisées en laisse de mer. Etant donné la faiblesse de la pollution, seules quelques accumulations dans les dépôts d'algues nécessitent un enlèvement manuel. Les plans Polmar sont levés le lendemain.

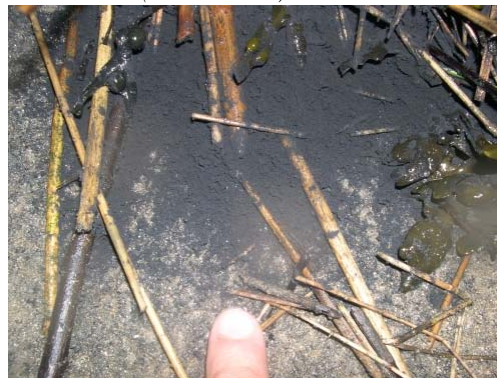
*Vue de détail du produit (source Cedre)*

L'analyse des échantillons, réalisée par les laboratoires de l'Université de Brest et du *Cedre*, indique que le polluant est de la suie qui pourrait provenir du nettoyage à l'eau des chaudières d'un navire.

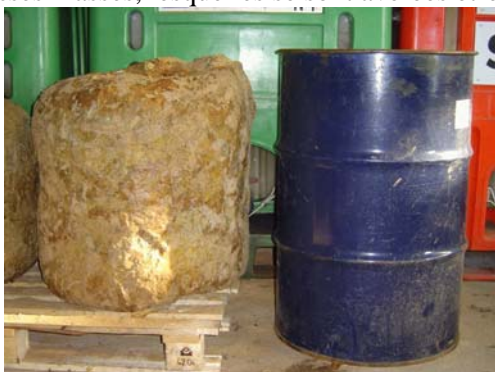
Vue d'ensemble des blocs de matière échoués  
(source Gendarmerie Plancoët)

Les 11 et 14 février, la gendarmerie de Plancoët (22) récupérait sur la plage de Saint Cast-le-Guildo deux blocs graisseux de forme grossièrement cylindrique d'environ 70 cm de diamètre, 80 cm de haut, et pesant environ 100 kg.

En septembre 2005, les résultats de ces analyses ont levé les incertitudes quant à la nature de ces deux grosses masses, lesquelles se sont avérées être de la paraffine.

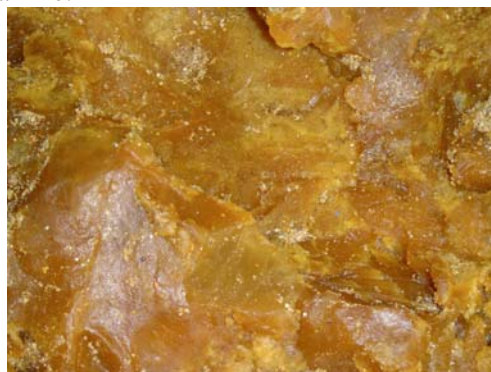
Détail de la texture des blocs (pâte jaunâtre collante)  
(source Gendarmerie Plancoët)

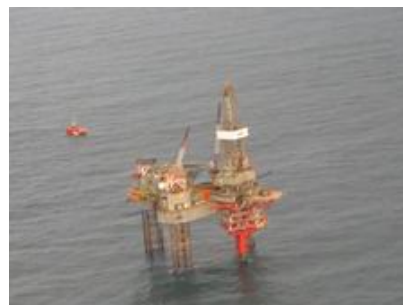
Structure pour les tests en mer du détecteur OSIS (plateforme ENSCO 70, mer du Nord)

Le dispositif a été testé sur une plateforme offshore en mer du Nord (en collaboration avec la *Danish EPA*, la marine danoise et l'industrie), de novembre 2004 à mars 2005, dans une variété de conditions météo-océaniques. Les tests (déversements de quantités connues d'hydrocarbures) ont permis de calibrer l'appareil et de confirmer l'efficacité et la fiabilité du matériel sur une période de plusieurs mois.

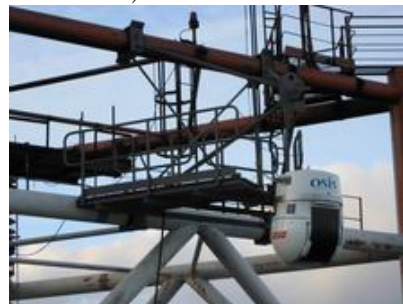
Le détecteur (*SensorPack*) installé sur la structure

Le dispositif comprend 5 modules. Le premier (*SensorPack*) est dédié à la détection proprement dite des nappes d'hydrocarbures (par capteurs micro-ondes, *microwave sensors*) à une distance de 2.5 nautiques autour de la structure (plateforme, navire). Le second module (*Onsite Viewer*) consiste en une interface permettant la représentation graphique des données après analyse (visualisation des nappes et informations sur leur épaisseur et surface), utilisable en mode manuel ou automatique (surveillance 24/24h), ceci à bord de la structure en mer. Un autre module (*Master Unit*) permet le stockage des données et leur analyse statistique à bord.

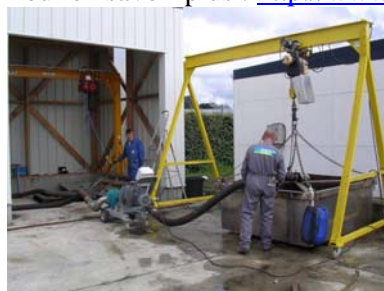
Tests en bac sur portique

Des essais d'une pompe à lobes rotatifs Börger PL-200, particulièrement adaptée au pompage des produits de forte viscosité, ont eu lieu sur le plateau technique du *Cedre* en septembre 2005. Ces essais ont utilisé un puits de pompage de 10 m et ont été menés sur quatre types de polluants de différentes viscosités. Ils ont permis de conclure à la bonne efficacité de la pompe, celle-ci ayant permis d'atteindre des débits de pompage supérieurs à 40 m<sup>3</sup>/h avec de l'eau ainsi qu'avec un hydrocarbure à faible viscosité (250 cSt). La pompe a fait preuve d'une bonne efficacité sur les produits visqueux, ainsi que d'un pouvoir d'aspiration important et de bonnes qualités d'auto-amorçage, atteignant un débit constant de 1.25 m<sup>3</sup>/h pour le pompage d'un fuel de 13 000 cSt avec une hauteur d'aspiration de 9 m et pour une pression de refoulement de 5 bars. Le principe de fonctionnement de la pompe lui permet au demeurant de tolérer le passage de déchets solides d'environ 20 mm sans nuire à son fonctionnement. Par ailleurs, sa conception, autorisant un démontage simple et rapide sans outils, constitue un autre atout.

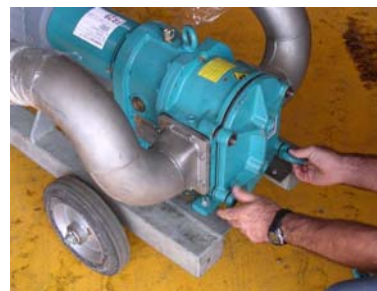
Vue de la pompe Börger PL 200

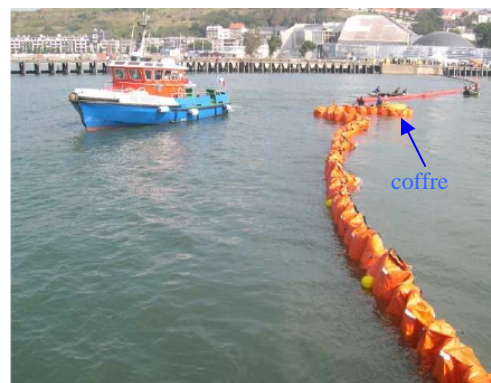
Fermeture de l'avant-port : amarrage des barrages et jonction au niveau du coffre flottant (source Cedre)

Le dispositif testé lors de l'exercice doit assurer la fermeture de l'avant-port de Boulogne sur Mer. Il consiste en la pose d'environ 250 mètres de barrage, amarrés entre l'appontement pétrolier et le poste de pilotage, dans le but de protéger les activités de pêche et de plaisance, tout comme les diverses infrastructures portuaires (écluses, slipways et postes attribués aux ferries...). Le barrage est constitué de 2 sections de types différents, *Baléar 333bis* (70 m) et *Pronal 250* (160 m), jointes au niveau d'un coffre rigide flottant, de manière à permettre l'ouverture éventuelle du dispositif pour le passage de navires (assurant la liaison transmanche, notamment.) Ce coffre est amarré à un corps-mort, déposé en fond de chenal par le baliseur *Hauts de France* préalablement à l'exercice. L'étanchéité entre les 2 barrages est assurée par un système de raccord fabriqué par le centre Polmar de Dunkerque.

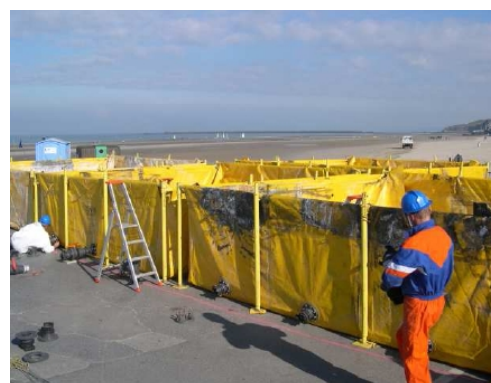
Bacs de stockage et de décantation TMB (source Cedre)

Les barrages ont été déployés par la vedette *Tigre II* du SMBC. L'exercice a également vu la mise en œuvre d'équipements de récupération comprenant : une barge *Egmopol* (associée à un réservoir flottant *Aristock*) ; des écrémeuses (*DESMI Mini Max*) et des pompes (+ tête ESCA flottante) pour la récupération des polluants confinés le long du quai ; des bacs TMB pour décantation des hydrocarbures.
