**CENTRE DE DOCUMENTATION DE RECHERCHE ET D'EXPERIMENTATIONS
SUR LES POLLUTIONS ACCIDENTELLES DES EAUX**

Lettre Technique Eaux Intérieures n°22

LTEI 2014 - 1

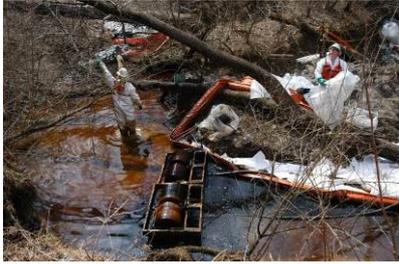
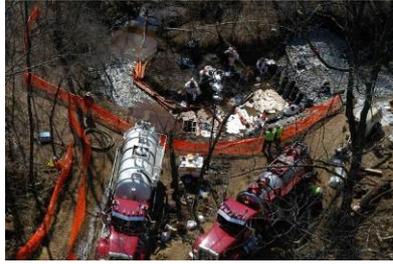
Gauche : mise en œuvre de récupérateurs à tambours oléophiles Elastec ; Droite : Camions hydrocureurs (source : Ohio EPA).

Parallèlement, des barrages flottants sont déployés pour limiter l'extension du brut : il s'agit en priorité de protéger, en aval, la Great Miami River et de confiner et récupérer au plus vite les accumulations flottantes par pompage (camions à vide) et écrémage (récupérateurs oléophiles notamment).

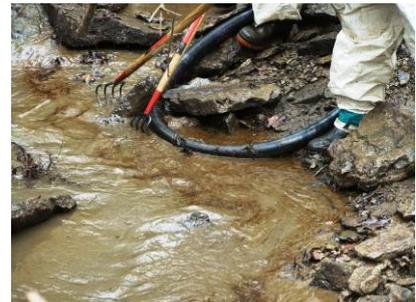
Remobilisation du brut infiltré par grattage/hersage des sédiments (Source : wwxu.org)

Sur les berges, la pollution infiltrée localement est remobilisée par un grattage/hersage des sédiments, au moyen d'outils légers (de type râtaux), et concentrée par jets d'eau vers des poches de confinement avant récupération.

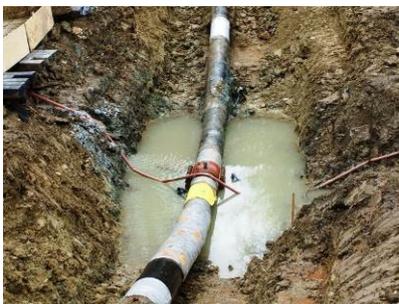
Collier d'étanchéité (en rouge) sur la partie défailante, en attente d'un remplacement de la section (source : wwxu.org)

Sunoco Logistics Partners LP annonçait la réparation du pipeline et la réouverture de la ligne 7 jours après la notification du déversement.

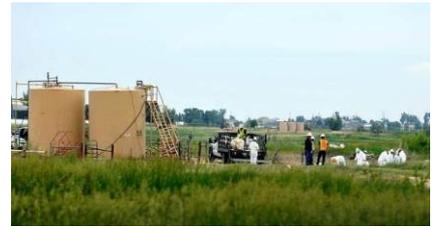
Vue du site du déversement (Source : <http://niobrarachalk.com>)

La fuite sera découverte le 20 juin : la majorité du produit a été emportée par le flot, souillant la végétation sur 400 mètres de berges en aval, au niveau desquelles sont donc organisées les opérations de nettoyage. La sensibilité éco-touristique de la zone est importante, la rivière Cache La Poudre bénéficiant du statut national *Wild & Scenic River*.

La récupération des accumulations de polluant, par pompage au moyen de camions à vide ou par absorbants, est réalisée par *Noble Energy* et ses contractants (*Custom Environmental Services*, *Eagle Environmental Services*) sous la supervision des autorités fédérales (*USEPA*) et de l'état du Colorado (*Department of Natural Resources, Oil & gas Conservation Commission*).

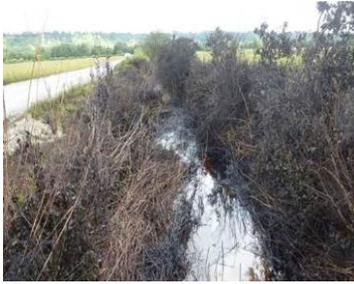
Fossé pollué à proximité de la fuite (noter la piste en remblai édifiée pour l'accès au site) (Source : Cedre)

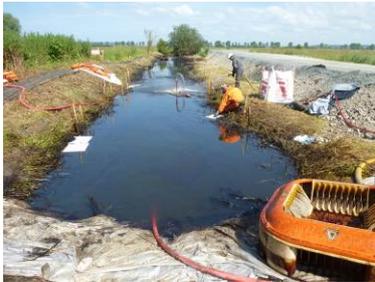
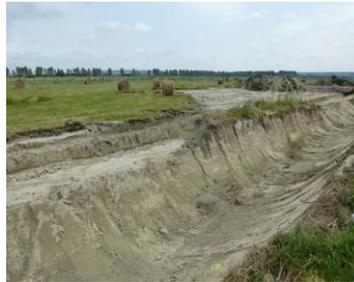
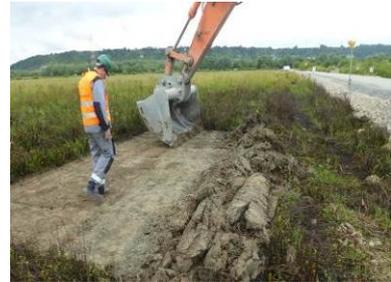
Ecrémage (récupérateur à disques oléophiles) des accumulations de brut flottant dans les drains (intervenants du FOST) (gauche) ; Enlèvement des sols contaminés : curage des fossés (centre) ; décapage des prairies (droite) (Source : Cedre)

Elles ont consisté en pompage des hydrocarbures flottants au moyen d'hydro-cureuses avec, localement, le recours à des écrémeurs. Les sols souillés (fossés, prairies et mares) ont, quant à eux, été enlevés sur 5 à 60 cm d'épaisseur selon les zones. La disponibilité de terres de mêmes caractéristiques à proximité du site a permis le remblaiement des prairies et fossés pour retrouver les niveaux initiaux. Les herbes souillées par les aérosols de brut ont été fauchées.

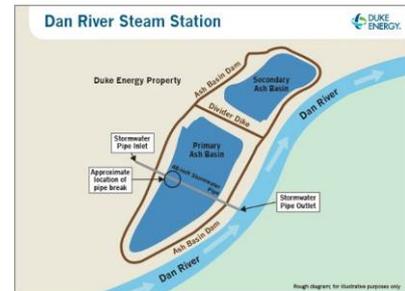
Localisation de la rupture de la conduite par rapport à la Dan River (source : *Duke Energy*)

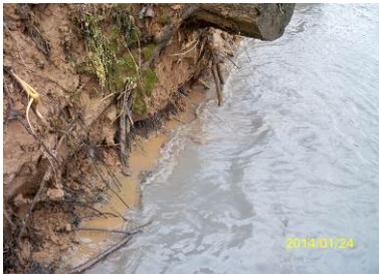
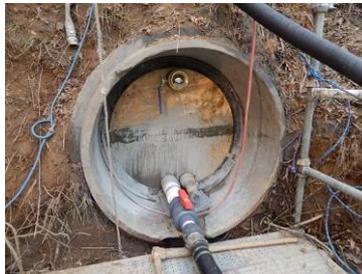
Gauche : Coloration grisâtre des eaux de la Dan River par les boues polluées en cendres thermiques (Source : NC DENR) ; Droite : Obturation définitive de l'exutoire de la conduite fuyarde (source : *Duke Energy*).

Le 6 février, *Duke Energy* annonce l'obturation complète des conduites d'eaux de process.

Des opérations de colmatage (par injection de ciment) seront également conduites dans le courant du mois sur un autre drain pluvial, identifié comme source potentielle de déversement (passant sous le 2nd bassin de stockage).

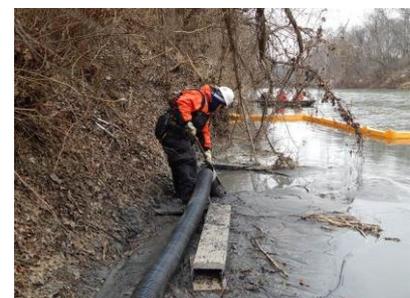
Pompage des accumulations de cendres sur berges (source : *Duke Energy*)

De février à juillet, parallèlement au suivi de la contamination du milieu, des opérations de nettoyage sont réalisées par l'industriel sous la direction de l'USEPA. Il s'agit essentiellement de dragages localisés de dépôts et d'accumulations de cendres, identifiés le long des berges et dans le lit de la rivière, au moyen de pompes et de dragues.

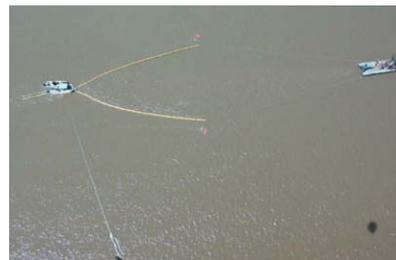
Vue d'ensemble du système R3S, depuis le ballon *Ocean Eye* (Source : *Elastec*)

A noter que ce système *R3S* évoque en droite ligne le *Rapid Deployment Skimmer System* de *SUPSALV* (*U.S. Navy Supervisor of Salvage and Diving*), de concept analogue bien que dimensionné pour évoluer en eaux plus ouvertes et qui, lui, impliquait 2 navires de servitude pour le chalutage en bœufs des barrages flottants.

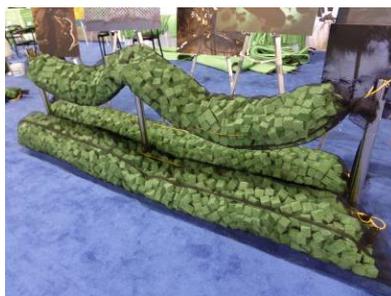
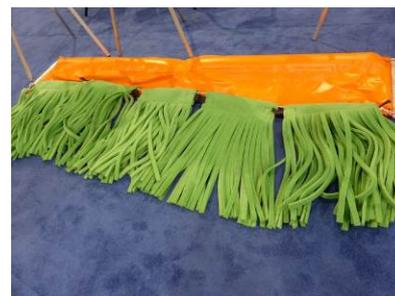
IOSC 2014 : Dispositifs absorbants *OPFLEX* en *Cube Boom* (gauche) et en franges (*Eelgrass*) (droite, ici associé à des sections de barrage permanent) (Source : *Cedre*)

On notera en particulier des conditionnements favorisant *a priori* une grande surface de contact entre l'absorbant et le milieu : le *Cube Boom*, constitué de cubes (5 cm d'arête) contenus dans un filet en « chaussette » ; la forme *Eelgrass*⁹, en franges, conçue pour la collecte d'hydrocarbures en surface ou dans la colonne d'eau.

Selon le fabricant, la résistance à la traction et l'élasticité du matériau permettrait son utilisation en conditions de courants et d'agitation de l'eau : rivières, estuaires, voire eaux côtières.

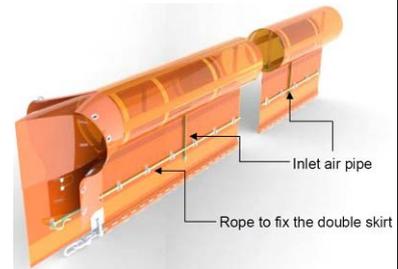
Schéma du BC650 (Source : Sorbcontrol)

La mise à l'eau peut être effectuée à partir d'un touret fixe (berge, quai, pont d'un navire) mais est aussi possible par hélicoptère moyennant le treuillage d'un touret spécifique (cas du *Quick Response Oil Boom* de *CoastSaver AS* en Norvège).
