**CENTRE DE DOCUMENTATION DE RECHERCHE ET D'EXPERIMENTATIONS
SUR LES POLLUTIONS ACCIDENTELLES DES EAUX**

Lettre Technique Mer- Littoral n°33

2011-1

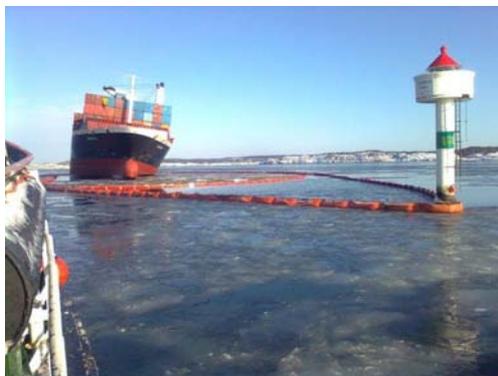
Confinement par barrages flottants autour du *Godafoss* échoué (Source : *Kystverket*)

Deux rideaux de barrages flottants ont été immédiatement disposés autour du *Godafoss* pour y circonscrire autant que possible la pollution. L'identification des points de fuites par les équipes d'évaluation a permis de stopper celles-ci dès le lendemain de l'accident. Les opérations de sécurisation et de sauvetage du navire ont été engagées rapidement, à commencer par l'allègement des soutes dont les premières tentatives ont abouti à la récupération d'un volume limité (123 tonnes) de fioul, rendu très visqueux suite à la panne du système de préchauffage. Il a également été estimé que 112 tonnes d'IFO 380 ont été déversées dans les premières heures.

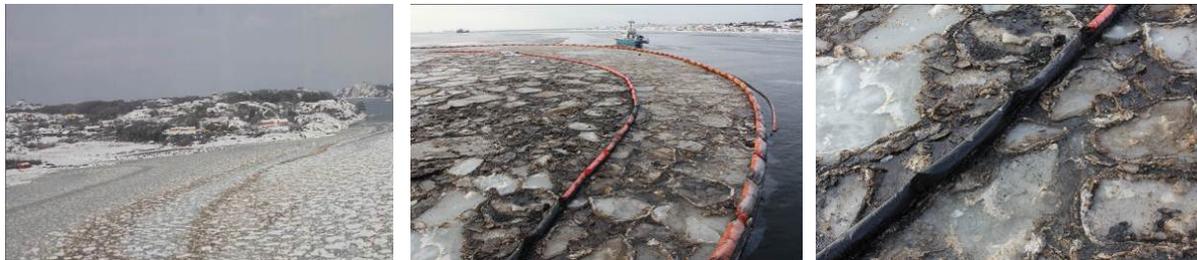
Vue aérienne des traînées de fioul lourd déversé dans des eaux encombrées de glaces (gauche) ; Déploiement de doubles rideaux de barrages flottants (centre) ; « densité » des blocs de glace dans les poches de confinement (droite) (source : Kystverket)

En mer, l'efficacité du confinement a ainsi été tributaire de la résistance des barrages disponibles à l'effort mécanique important induit par leur charge en blocs de glace, susceptible d'en entraîner la déchirure et/ou la submersion.

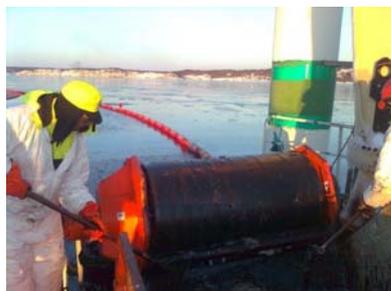
Déshuileur industriel Sandvik à bande en acier (source : Kystverket)

La récupération du fioul proprement dite a également été compliquée par cette présence de glace, qui a pénalisé les performances des écrémeurs ; par ailleurs, les très basses températures atmosphériques (-20°C) ont, en « figeant » l'IFO 380 (déjà visqueux par nature), mis à l'épreuve les moyens de pompage. Dans ce contexte, divers types d'écrémeurs ont été mis en œuvre (y compris des systèmes à bande acier, à vocation plus industrielle) et ce sont les systèmes oléophiles à brosses équipés de dispositifs de jets de vapeur qui, en favorisant la fonte de la glace et la fluidification du fioul, auraient présenté les meilleures performances.

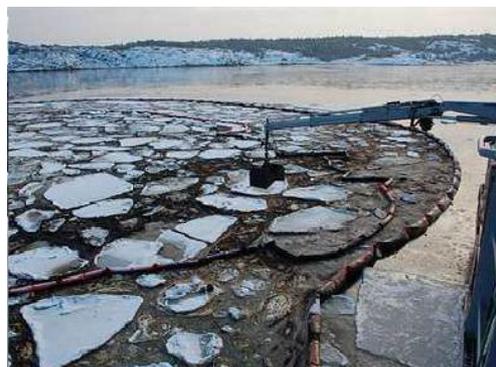
Récupération à la pelle mécanique (source : Kystverket)

Autre originalité, les amas de fioul vieilli, largement mélangés à la glace et confinés au moyen des barrages flottants ou des bras récupérateurs des navires, ont souvent été récupérés à l'aide de pelles mécaniques avant leur stockage dans des capacités temporaires sur le pont des navires.

S'il a permis de pallier les contraintes climatiques évoquées plus haut, pesant sur les possibilités d'écrémage et de pompage, ce mode opératoire s'est avéré d'une sélectivité médiocre (prise importante de glace), et non sans poser des difficultés de gestion des volumes ainsi récupérés : capacités de stockage temporaire disponibles, délai de décantation augmenté par celui nécessaire à la fonte de la glace³.

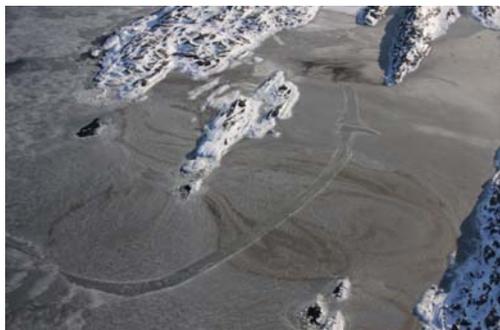
Frange côtière : IFO 380 pris dans de la glace en formation (source : *Kystverket*)

Concernant ce dernier cas de figure, si les reconnaissances visuelles ont initialement mené à suspecter la séquestration d'hydrocarbures en quantité importante dans la glace nouvellement formée, des tests ont permis de montrer que la teneur en polluant y était en réalité mineure (selon *Kystverket*, l'équivalent d'1 litre de fioul dans un volume de 250 m³ de glace⁶), et sa récupération a ainsi été jugée inopportune. Les amas de fioul mélangés à de la glace ou la neige ont, quant à eux, été collectés à l'aide de pelles mécaniques montées sur des barges, les volumes récupérés contenant de 3 à 5 % de polluant.

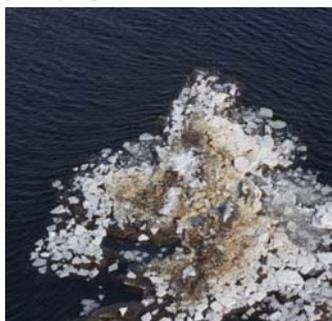
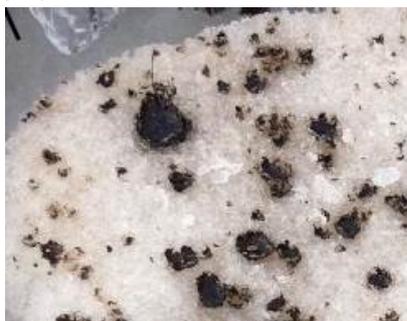
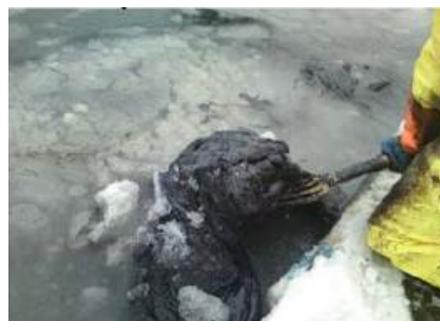
Vue aérienne des arrivages de fioul, mêlés de glace, sur un littoral rocheux et découpé (gauche) ; Fragmentation (boulettes) de la pollution littorale (centre) ; Ramassage manuel d'amas impompable de fioul lourd (droite) (source : *Kystverket*)

Lorsqu'il a pu avoir lieu, le ramassage des dépôts de fioul sur le littoral a essentiellement été réalisé manuellement, technique d'une sélectivité adaptée au caractère généralement fragmenté et sporadique des arrivages, mais aussi probablement faute de stratégies autres dans un tel contexte géomorphologique (côtes découpées, d'accès éventuellement difficile) et climatique (possibilités de pompage réduites, par exemple).

De ce point de vue, les basses températures hivernales et la forte viscosité du produit en ont facilité la collecte, en empêchant notamment sa pénétration dans les crevasses et anfractuosités des côtes rocheuses caractérisant la région affectée.

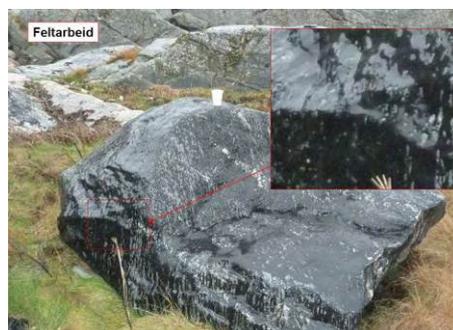
Printemps 2011 : reconnaissance des secteurs de pollution localisée (noter la fluidification du fioul lourd) (source : *Kystverket*)

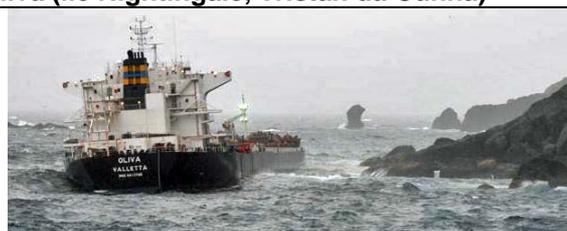
16 mars : l'*Oliva* échoué sur la pointe de Spinners Point (source : www.tristandc.com)

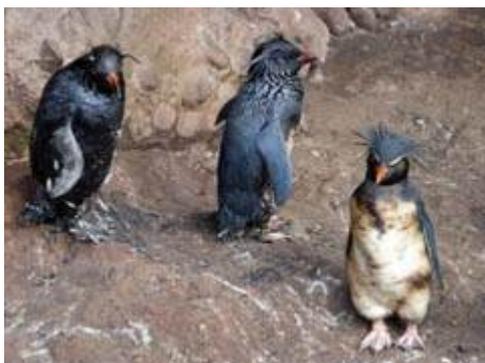
Gorfous de Moseley souillés par l'IFO 320
(Source www.tristandc.com / T. Glass)

En revanche, le constat d'arrivages de fioul lourd sur les côtes proches du site de l'accident a motivé la mise en œuvre d'opérations de nettoyage, d'autant qu'une forte sensibilité écologique locale a rapidement été identifiée, notamment en lien avec la présence sur le littoral de milliers de Gorfous de Moseley (*Eudyptes moseley*), espèce menacée (inscrite au registre « en danger » de l'Union internationale pour la conservation de la nature, UICN) dont la quasi-totalité de la population mondiale se reproduit dans l'archipel de Tristan da Cunha. En outre, l'accident est survenu au terme d'une période de mue durant laquelle les individus ne s'alimentent pas en mer, et sont affaiblis et plus vulnérables aux arrivages littoraux d'hydrocarbures⁹.

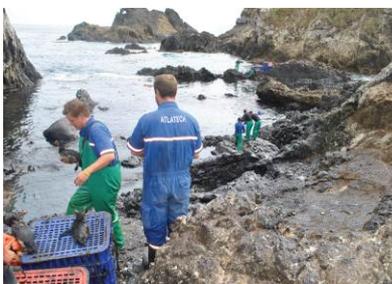
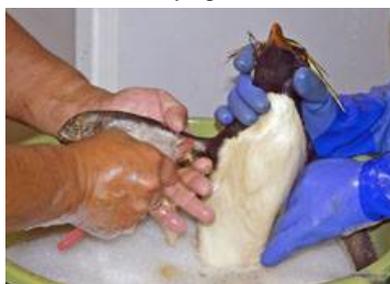
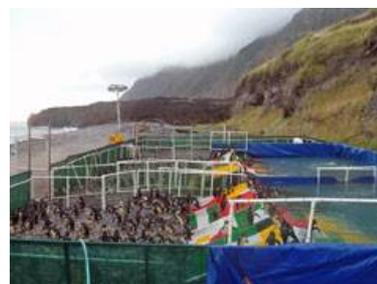
Gauche : Collecte des individus souillés ; Centre : Nettoyage des gorfous ; Droite : Piscine de réhabilitation avant lâcher des individus (source www.tristandc.com)

D'un enjeu patrimonial considéré comme prioritaire au regard du contexte, les opérations de sauvetage de l'avifaune ont été coordonnées par la Fondation sud-africaine pour la conservation des oiseaux côtiers (*SANCCOB*), mandatée par l'assureur. Expérimentée en la matière¹¹, elle a procédé, sur place, à la mise en œuvre d'un centre de soins comportant les infrastructures nécessaires au nettoyage et à la réhabilitation de quelque 3 700 Gorfous, capturés et soignés avant lâcher des 10 % survivants au mois de juin.

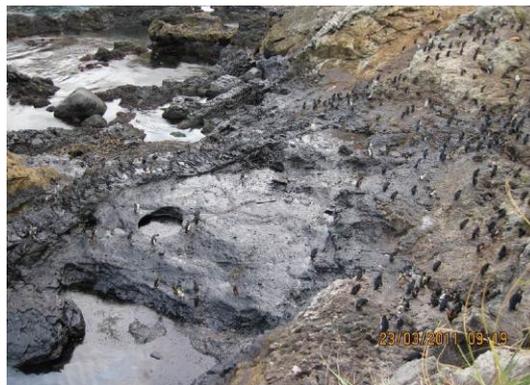
23 mars : site souillé utilisé par l'avifaune (source ITOPF)

Limités par l'inaccessibilité des sites, les efforts de nettoyage du littoral ont été ciblés – initialement d'après photographies- sur des secteurs localisés d'accumulation de fioul, relativement abrités et identifiés comme des aires de mue pour les populations de Gorfous.

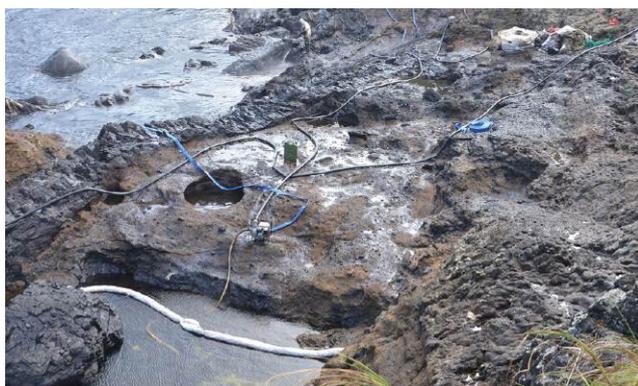
Chantier de nettoyage ; opérations de rinçage et confinement des effluents (Source : ITOPF)

Le ramassage de la pollution a impliqué de la collecte manuelle, du rinçage en basse pression, et du pompage (avec éventuellement des têtes d'écumage) - opérations complétées, le cas échéant, d'un nettoyage en haute pression de la pollution résiduelle.

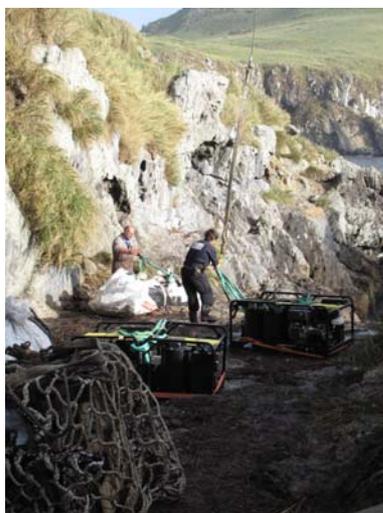
Acheminement de matériel par hélicoptère (source : ITOPF)

On retiendra que la présence d'un hélicoptère à bord du brise-glace *Ivan Papanin* s'est avérée déterminante pour mener à bien, à la fois, les reconnaissances aériennes, le débarquement des équipes et matériels de lutte sur des littoraux souvent inaccessibles par mer, et l'évacuation des déchets (liquides et solides souillés acheminés en Afrique du sud par le brise-glace - en sacs plastiques disposés dans une aire spécialement aménagée à bord- pour y être traités).

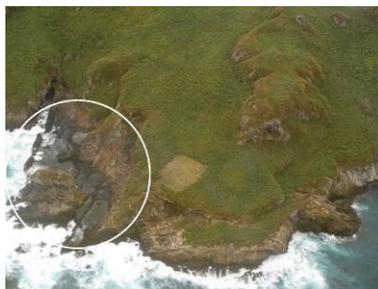
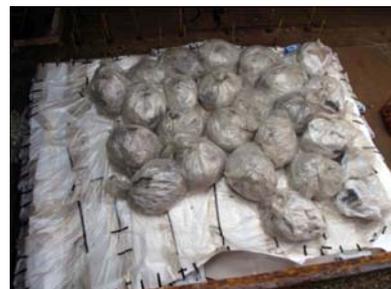
Gauche : Inaccessibilité de sites pollués (cerclé) ; Droite : aire de stockage des sacs de déchets à bord de l'Ivan Papanin (source ITOPF)

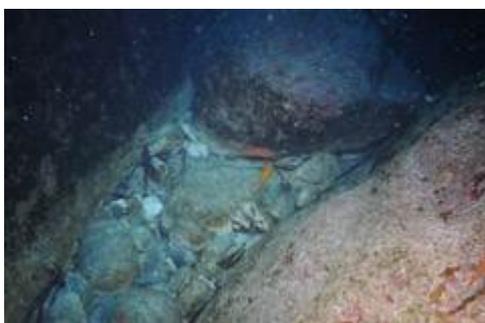
Accumulation localisée de graines de soja en décomposition par 20 m de fond (source : www.tristandc.com)

- des inspections en plongée de l'épave confirmaient sa dislocation, de même que l'absence de fuites visibles d'hydrocarbures. A proximité, des dépôts résiduels de graines de soja étaient constatés dans des dépressions naturelles du fond rocheux et des densités localement réduites des populations d'oursins ont été imputées, en première hypothèse, à leur recouvrement par la cargaison dans les semaines suivant l'accident. A cet égard, des évaluations d'impact, soutenues par l'assureur du navire, seraient en cours ;

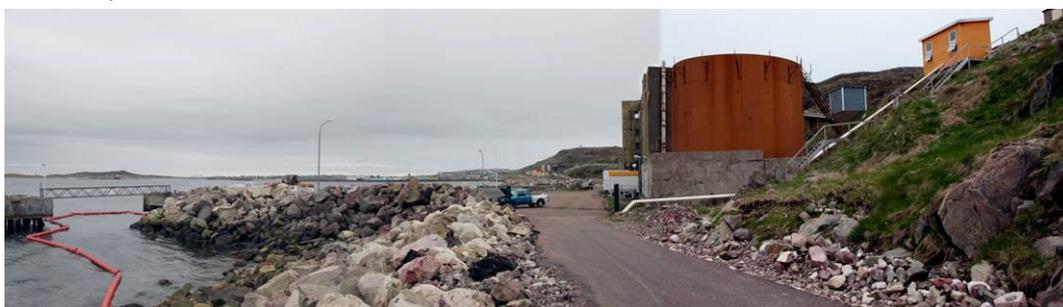
Configuration du site : à droite (orange), le cabanon abritant les vannes et conduites de remplissage de camions citernes. Le fioul domestique s'est écoulé le long de la pente, sous la route puis à travers l'enrochement (Source DTAM 975)

Le 30 mai 2011, sur le port de Saint-Pierre (archipel de Saint-Pierre-et-Miquelon, Collectivité française d'outre-mer), une erreur de manipulation dans l'enceinte du dépôt d'hydrocarbures de l'île a entraîné le déversement, à partir de vannes de remplissage de camions citernes, d'environ 100 m³ de fuel domestique. La fuite s'est produite dans un local clos (abritant également les vannes alimentant les stockages) à l'intérieur duquel le produit s'est écoulé jusqu'à en déborder par les portes et fenêtres, pour ruisseler le long de la pente et rejoindre la mer au niveau du quai en eaux profondes du port.

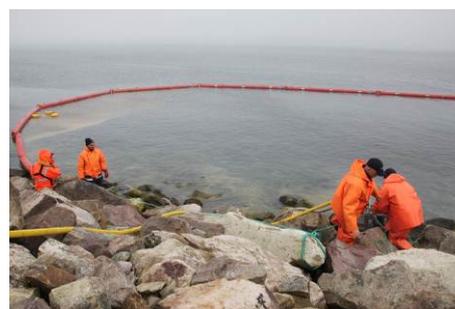
Confinement et récupération en pied d'enrochement (Source DTAM 975)

Un premier barrage flottant est posé 2 heures après l'alerte, et le pompage commence dans l'après-midi, après constat de l'efficacité du confinement. Le matériel et le personnel impliqués sont ceux du stock Polmar et du balisage ; la société responsable de la pollution assume la prise en charge des déchets générés, et acceptera de rembourser les coûts de l'intervention des services de l'Etat et des consommables mis en œuvre.

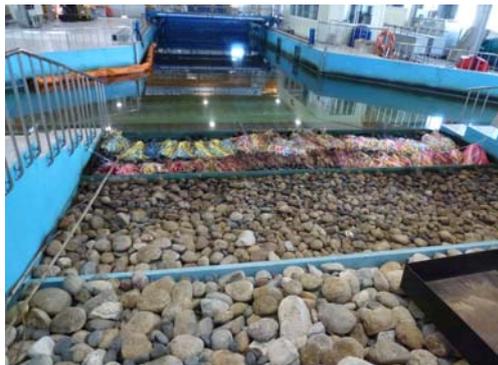
Plage artificielle (galets) dans l'enceinte du *MERTI* (Source : Cedre)

Incluant, outre des salles de cours, des plages artificielles et bassins fermés (avec dispositifs recréant marées et courants) autorisant des déversements réels d'hydrocarbures, le *MERTI* envisage de délivrer des formations à la réponse antipollution par hydrocarbures conformes au standard international recommandé par l'OMI (niveaux 1-3). Plus largement, celui-ci est perçu comme un outil qui contribuera à renforcer significativement les coopérations internationales : entre les pays de l'est asiatique, d'une part, et avec les organisations et experts internationaux en la matière (ex : cadre de la mise en œuvre du Protocole *OPRC-HNS*), d'autre part.
