**CENTRE DE DOCUMENTATION DE RECHERCHE ET D'EXPERIMENTATIONS  
SUR LES POLLUTIONS ACCIDENTELLES DES EAUX**

**Lettre Technique Mer- Littoral n°35**

**2012-1**

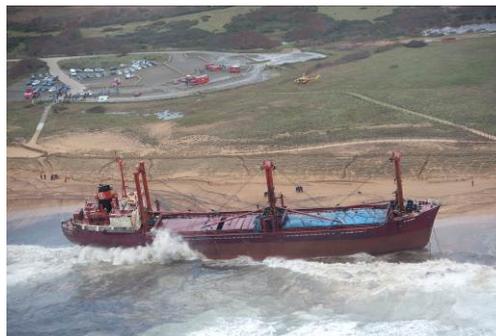
16-12-2011 : Fuites d'hydrocarbures à partir du *TK Bremen*, échoué sur la plage de Kerminihy (Source : Marine Nationale)

Devant la dérive progressive du navire dans des fonds de plus en plus hauts où, sous l'action des vagues, sa structure est soumise à des efforts mécaniques importants, le commandant demande l'assistance d'un remorqueur. Cependant, à ce stade, aucune intervention ne peut plus devancer l'échouement du *TK Bremen*, lequel surviendra vers 2h00 sur la plage de Kerminihy (Erdeven, 56), au terme d'ultimes tentatives de mouillage. Le cargo a alors dans ses soutes un volume estimé à 190 tonnes de fioul intermédiaire (IFO 120) et 40 tonnes de gazole.

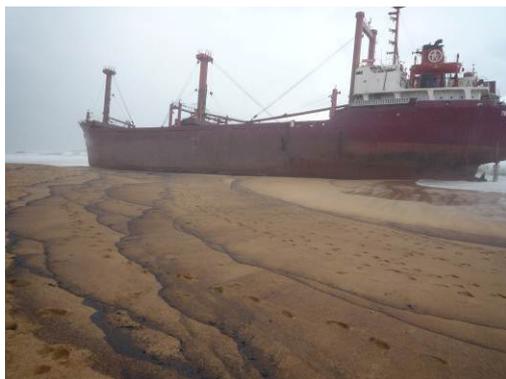
16-12-2011 : dépôts de fioul sur sable, en festons à proximité immédiate de l'épave (Source : Cedre)

Les premières reconnaissances confirment (i) la pollution des estrans sableux sur le site de l'accident et (ii) l'intrusion d'hydrocarbures flottants dans la Ria d'Étel (située à 2 km au nord, et très réputée pour sa production d'huîtres), qui contaminent un petit nombre d'installations ostréicoles et en menacent d'autres plus en amont (secteurs d'Étel, Belz et Locoal-Mendon).

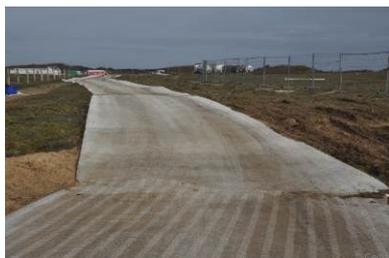
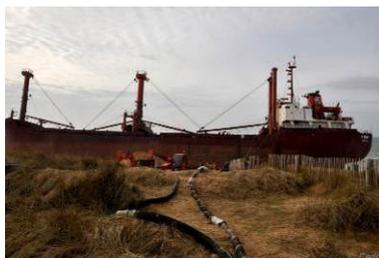
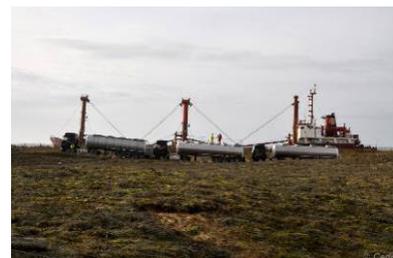
20 décembre 2011 : délimitation des accès à travers dune, pour mise en œuvre du chantier de pompage des soutes par Smit Salvage et d'évacuation des fluides pompés (Source : Cedre)

De son côté, la Premar se focalise sur la maîtrise de la pollution à la source, via l'allègement du navire échoué : l'opération de pompage des hydrocarbures est initiée dès le premier jour par une équipe et du matériel du CEPPOL<sup>7</sup>. La Premar étudie en même temps la faisabilité de déséchouer le navire lors de la prochaine grande marée. Mais, 3 jours après l'accident, le résultat des expertises relatives à l'état de la structure, fissurée, mèneront les autorités à écarter cette option au profit d'un démantèlement sur place. Le 22 décembre, l'armateur du *TK Bremen* est mis en demeure par la Premar de présenter sous 4 jours un plan d'action visant à faire cesser le risque représenté par l'épave pour la sécurité et l'environnement.

Le pompage est achevé le 23 décembre avec, au bilan, environ 270 m<sup>3</sup> de fluides évacués en filières autorisées<sup>8</sup> par la société SITA Ouest.

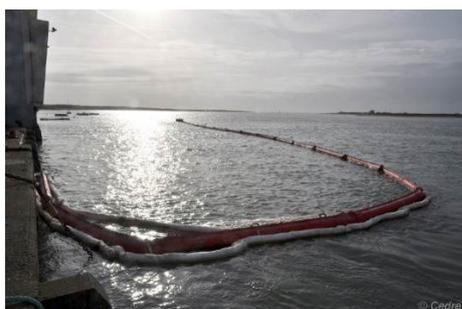
Dispositif de protection à Etel : barrage flottant en J + bouoindns absorbants (Source : Cedre)

Dans les premiers jours suivant l'accident, 570 m de barrages flottants seront posés en 2 secteurs de la ria (Etel et Saint-Cado) pour protéger les installations aquacoles : 4 barrages de faible tirant d'eau sont posés dès 10h00 le jour de l'accident, avant mobilisation des moyens du centre Polmar de Saint-Nazaire. La réflexion sur les moyens de protection à engager pour la protection des sites ostréicoles de la rivière d'Etel est engagée dès l'alerte, durant la nuit. Le Cetmef et la DDTM<sup>9</sup> expriment leur doute quant à l'opportunité d'une telle opération ; le Cedre fait part du même avis. En effet, la fermeture complète de la ria à l'aide de barrages flottants lourds n'est pas concevable en raison des forts courants caractérisant le site : elle sera pourtant réclamée par certains, comme cela fut déjà le cas lors de l'accident de l'*Erika*. Après ce dernier, un dispositif fixe de confinement en épi, beaucoup plus restreint, au port d'Etel, avait été expérimenté et montré une possible efficacité. En effet, la veine d'eau où, lors du flot, se concentrent naturellement les débris flottants divers (algues, macrodéchets, etc.) - et donc aussi le polluant-, tend à venir longer le quai d'Etel avant, pour partie, de pénétrer dans le port de plaisance, et, pour autre partie, de revenir vers le centre de la rivière et poursuivre sa trajectoire vers l'amont.

Fort de cette expérience, le Cetmef, le Service des phares & balises, les ostréiculteurs et le Cedre s'accordent quant à la localisation, la longueur (200 m) et la configuration du dispositif (en « J », amarré au quai et, en eau, saisi sur un corps-mort de 6T). Posé dans des conditions de sécurité limites, à l'aide d'une barge ostréicole, par le service des Phares & Balises de Lorient, avec le soutien des ostréiculteurs et du Cedre, le barrage constitua alors l'élément principal du dispositif de protection, en cas d'une fuite soudaine de l'épave ou de relargage à partir des plages fortement souillées en aval.

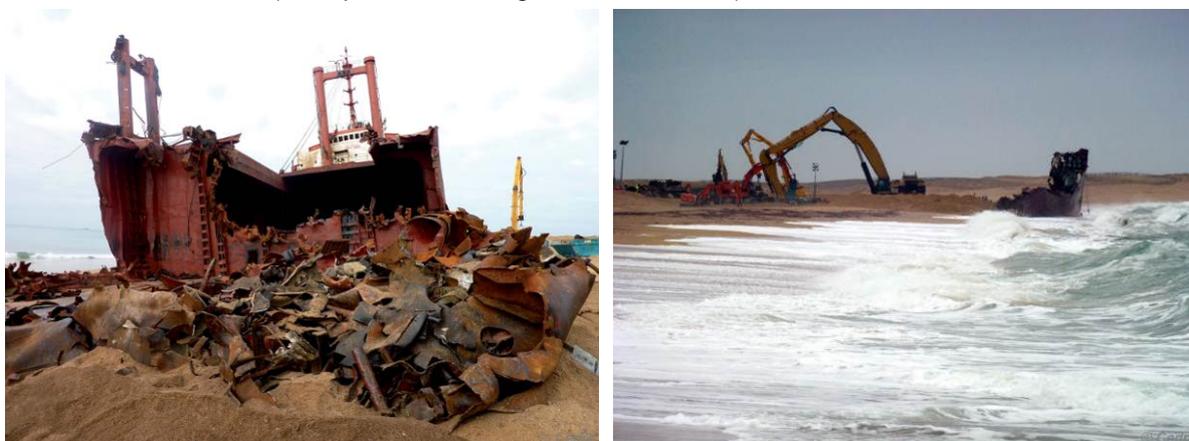
Janvier 2012 : vues du chantier de découpe et d'enlèvement de l'épave du TK Bremen (Source : Cedre)

- Entre le 6 et le 25 janvier 2012, la découpe de la structure du navire est confiée à la société hollandaise spécialisée *Euro Demolition*, et réalisée à l'aide d'une grue géante de 280 tonnes, montée sur chenilles et opérant un bras/cisaille articulé. Ce découpage aboutit à l'évacuation de 2 000 tonnes de métaux ;
- La déconstruction intérieure du navire, ainsi que le nettoyage et le pompage préalables des cuves ont respectivement été confiés à la société *Recycleurs Bretons* et à sa filiale *Alzeo Environnement* ;
- La ferraille issue de ces chantiers a été évacuée vers Lorient, pour valorisation par la société *GDE Atlantique*, tandis que les effluents pollués étaient traités à Saint-Malo par la société *EVTV (Entreprise de Vidange des Trois Villes)*.

Lors du découpage se produisent inévitablement des fuites (s'agissant de poches de polluant piégé dans des anfractuosités et tuyauteries diverses de l'épave), dont certaines, comme celles observées le 10 janvier, relativement importantes. Faute de dispositif de récupération sur l'eau prévu à cet effet par la société de démolition, le CEPPOL a mis en œuvre, à partir d'une embarcation gonflable, un petit chalut *Thomsea* ainsi qu'un petit *Notil* amené par la société *Nymphaea environnement*.

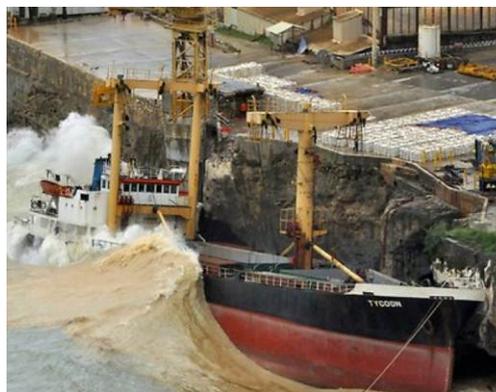
8 janvier 2012 : Le *Tycoon* plaqué contre une falaise au port de Flying Fish Cove, Christmas Island (Source : AMSA)

Dans la nuit, l'action des vagues (4 à 5 m de hauteur) fissure la structure du navire, lequel sombre en pied de falaise où il se brisera en 2 parties, tôt dans la matinée du 9, libérant dès lors la majeure partie de sa cargaison et de ses soutes.

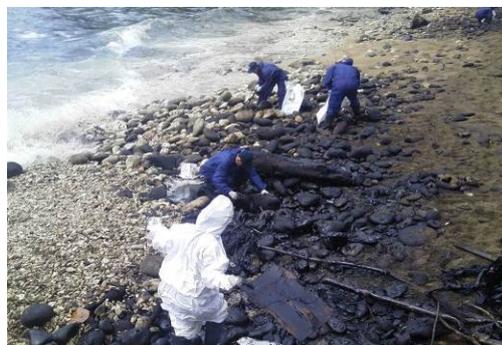
Nettoyage manuel du littoral de Flying Fish Cove (Source: AMSA)

Tandis qu'aucune opération sur l'eau n'est envisageable, des opérations de nettoyage du littoral, essentiellement de collecte manuelle, sont initiées le 10 janvier sous la coordination conjointe de l'*AMSA* et des autorités locales, qui encadrent environ 80 bénévoles.

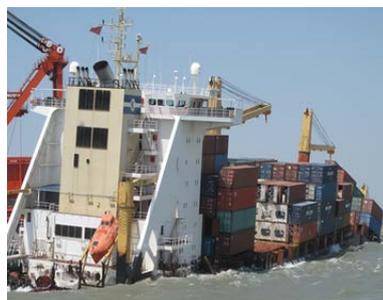
Le porte-conteneurs *Bareli* échoué.  
(Source : ITOFF)

Le 19 mars 2012, approchant le terminal à conteneurs du port chinois de Fuzhou (capitale de la Province du Fujian) le porte-conteneurs *Bareli* (pavillon Singapour, 35 881 GT) s'échouait sur un haut fond pour une raison non précisée. Endommagées, les soutes à carburant ont commencé à laisser fuir une partie de leur contenu -dont le total était de 1 190 tonnes de fioul lourd, 136 m<sup>3</sup> de gazole et de 134 m<sup>3</sup> de lubrifiants. Au moment de l'incident, le *Bareli* transportait en outre 1 397 conteneurs, dont 101 de marchandises dangereuses.

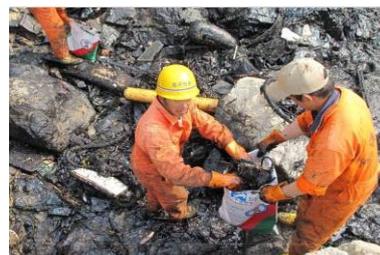
Collecte manuelle des arrivages littoraux  
(Source : ITOPF)

En mer et dans les eaux littorales, les tentatives de récupération -rendues difficiles par les conditions météo océaniques adverses- ont, dans une grande mesure, reposé sur l'utilisation de produits absorbants, à défaut de moyens mécaniques adéquats disponibles, en bon état de marche, ou correctement déployés<sup>20</sup>.

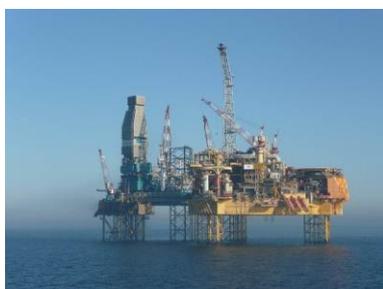
Vue de la plateforme *Elgin*, le 27 mars 2012 (soit à j+2 après notification de la fuite) (Source : Total)

Le 25 mars 2012 en Mer du Nord, sur le champ gazier offshore d'*Elgin-Franklin* (situé entre l'Écosse et le Sud de la Norvège), une éruption survient au niveau d'un puits désaffecté (*G4*, opéré par la filiale anglaise *Total EP UK Ltd*), suivie d'une fuite incontrôlée de gaz et de condensats sur la plate-forme *Elgin*.

L'accident résulterait de l'augmentation inopinée de la pression du gaz dans le puits, en toute hypothèse du fait d'un afflux soudain en provenance d'un autre réservoir<sup>21</sup>. Quoiqu'il en soit, cette arrivée de gaz aurait entraîné la cassure d'un tube pourtant prévu pour supporter des pressions supérieures, mais dont il apparaîtra après analyse que les joints ont été fragilisés par un phénomène inattendu de corrosion. C'est leur rupture qui aurait permis la remontée de gaz et de condensats vers la plateforme.

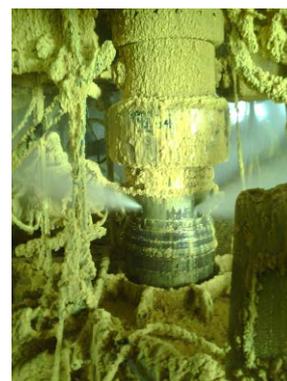
La tête de puits G4 d'Elgin : vue à la source de la fuite de gaz (Source : Total)

Au niveau de cette dernière, la fuite se manifeste par l'émission dans l'atmosphère d'un nuage gazeux visible et, dans un périmètre d'une douzaine de km<sup>2</sup> à la surface de la mer, par la formation d'irisations. Ces dernières résultent des condensats, fortement étalés et peu persistants (évaporation rapide), et ne présentent pas de risque d'atteinte des côtes -et, du reste, n'offrent pas d'opportunité de traitement par des actions de lutte en mer<sup>22</sup>. En revanche, le risque explosif s'avère préoccupant du point de vue de l'intervention sur la plateforme (débarquement de moyens humains et logistiques par hélicoptère, par exemple). De plus, le fait que la torchère soit toujours allumée n'est pas sans susciter quelques inquiétudes ; par chance, les vents dominants dans les jours suivant l'accident favoriseront la dilution du panache gazeux, d'une part, ceci en direction opposée de la flamme, d'autre part. Cette dernière s'éteindra d'elle-même le 30 mars, avec l'épuisement des hydrocarbures résiduels restés dans le système après la fermeture et la dépressurisation de l'installation.

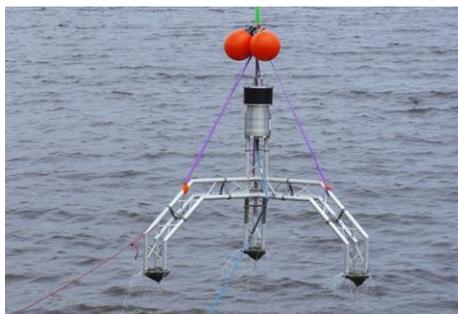
Mise à l'eau d'un ALDS (Source : Sonardyne)

La société britannique *Sonardyne* a récemment mis sur le marché un nouveau système acoustique visant à la détection automatique de fuites d'hydrocarbures en milieu profond. Baptisé *ALDS* (*Automatic Leak Detection Sonar*), il est prévu pour la surveillance des eaux autour de structures pétrolières et gazières en mer – plateformes, puits, pipelines et autres installations sous-marines, en particulier pour la détection précoce de fuites ou, en cas de détection de remontées d'hydrocarbures en surface par exemple, pour l'identification des structures responsables.

Selon le constructeur, la sensibilité du dispositif lui permet en principe, à partir d'un capteur fixe, de détecter des fuites d'hydrocarbures de débits peu élevés –à partir de 1 à 2 m<sup>3</sup>/jour (voire 10 fois moindres pour des gaz) dans une masse d'eau de mer équivalente à un volume de l'ordre d'une trentaine de km<sup>3</sup> (1 billion de pieds cubiques). En pratique, le système a vocation à être installé sur le fond jusqu'à 3 000 m, à proximité des installations à suivre, pour un périmètre (360°) de détection d'un rayon annoncé de 500 m. Les données sont transmises en temps réel en surface.

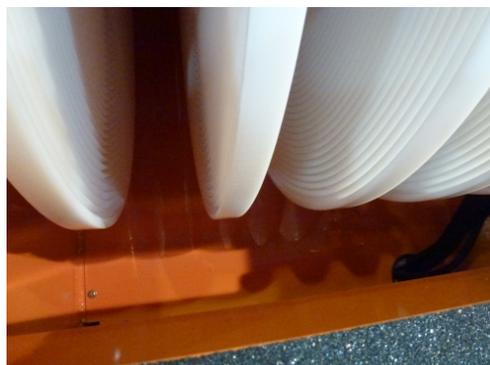
Vue de détail de la surface cannelée des disques oléophiles du récupérateur *Elastec X150* (Source : Cedre)

Selon un principe analogue à celui appliqué par la marque aux récupérateurs à tambour (*Groove Drum* ; Cf. LTML 2006-2), il s'agit d'une évolution d'un modèle à disques dont chacune des faces comporte des sillons, qui permettent d'augmenter la surface de contact entre le revêtement oléophile et l'hydrocarbure

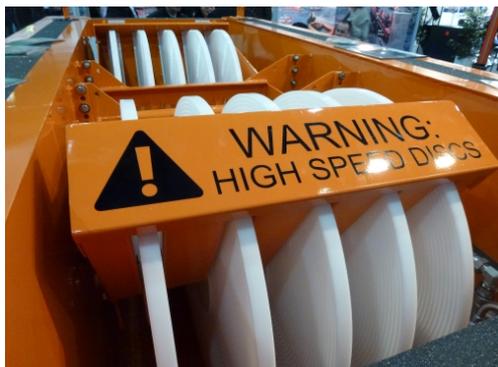
Vue des deux trains de disques du récupérateur X150  
(source : Cedre)

D'une taille plus réduite que le prototype, le X150 est équipé de 2 arbres portant chacun 5 disques cannelés en polyéthylène, et logés dans une structure acier de 2 m x 3 m. Le constructeur annonce un débit de 150 m<sup>3</sup>/heure (d'où la dénomination commerciale du modèle).

Utilisable en statique, le dispositif peut être équipé de barrages (officiant comme des bras configurés en V, concentrant le polluant) et ses performances sont surtout perçues comme un avantage pour une utilisation en mode dynamique dans des conditions de fort courant.

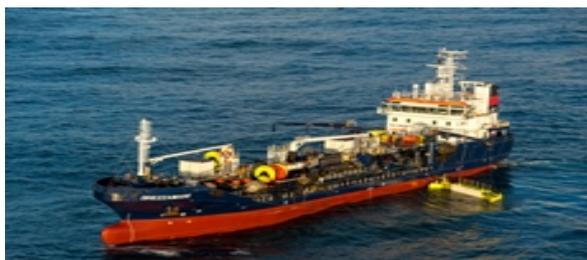
Le pétrolier *Brezzamare*, équipé pour entrer en service dans la flotte de navires antipollution de l'AESM (Source : AESM)

Réalisant essentiellement des missions de soutage à proximité du port de Gênes, l'entrée en service du *Brezzamare* dans le réseau de l'AESM est prévue en fin 2013, après adaptation et équipement en moyens nécessaires au bon déroulement de ses futures missions de récupération d'hydrocarbures en mer (incluant, entre autres, des *sweeping arms* Koseq de 12 m, 2 sections de 250 m de barrage lourd autogonflable *Uniboom X-1 900 Markleen*, 1 récupérateur de haute mer *Tarantula DESMI*, 1 système de détection *Consilium*, etc.).

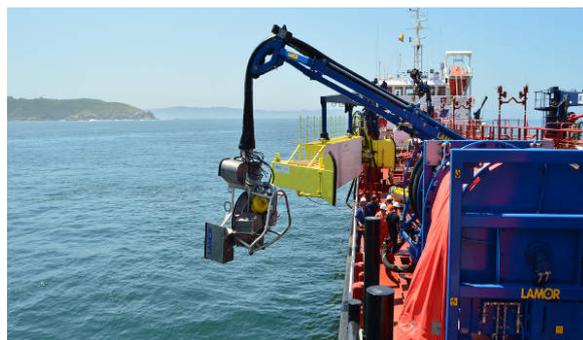
Tests en mer du système *Lamor LWS 1 300* équipant dorénavant le pétrolier *Monte Arucas* (Source : AESM)

On notera enfin qu'à l'automne 2013, l'AESM a attribué à la société britannique *Vikoma International Ltd* un marché pour la fourniture d'un système de confinement et de récupération en mer de type *Weir Boom 180*, qui équipera l'*Enterprise* -navire de service basé au port bulgare de Varna (Mer Noire). Rappelons qu'il s'agit d'un barrage récupérateur, de 300 m environ, destiné à

être déployé en configuration de chalutage en « J », et constitué de 4 chambres<sup>28</sup> formant un seuil (sur un linéaire de 70 m de large, environ) où se déversent les hydrocarbures flottants.

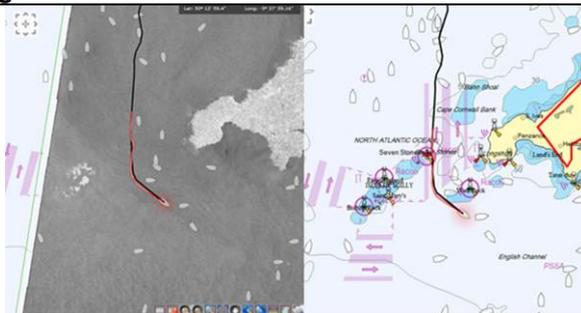
*Gauche : détection d'une trainée d'hydrocarbures à la surface de la mer; Droite : information (données AIS) quant à l'identification des navires présents sur zone (SafeSeaNet) (Source : AESM)*

L'UKMCA a souligné comment ce cas, « le premier où une image satellite est utilisée avec succès comme preuve dans un procès maritime », illustre l'apport de cette technique dans la surveillance des rejets illicites liés au transport maritime.
