**CENTRE DE DOCUMENTATION DE RECHERCHE ET D'EXPERIMENTATIONS
SUR LES POLLUTIONS ACCIDENTELLES DES EAUX**

Lettre Technique Eaux Intérieures n°24

LTEI 2015 - 1

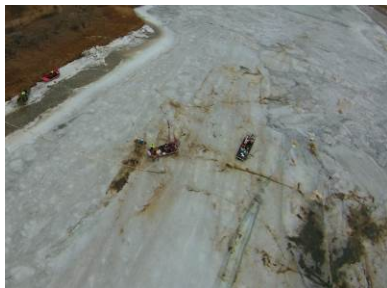
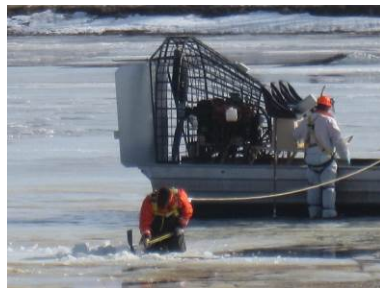
Gauche : Collecte manuelle de résurgence de pétrole brut au niveau de fissures dans la glace (Source : MT-DEQ) ; *Droite* : reconnaissances, via la réalisation de trous dans la glace (noter les harnais de sécurité des intervenants) (Source : US EPA)

Cette dernière, d'épaisseur variable (atteignant localement 1 m), réduit les accès et impose (i) la mobilisation de moyens spécifiques, notamment d'hydroglisseurs, et (ii) l'identification préalable de zones supportant le déploiement des personnels et équipements.

En complément, des trous sont réalisés pour tenter d'identifier d'éventuelles poches de brut piégées sous la glace. Ces reconnaissances directes sont complétées d'observations aériennes reconduites pendant toute la durée de la réponse.

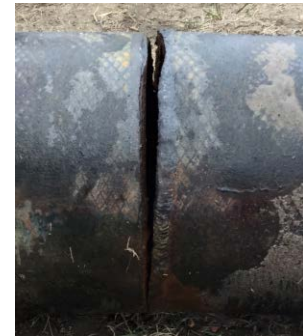
Vue de la brèche dans la conduite Poplar Pipeline, après son excavation en avril 2015 (source : Bridger Pipeline LLC)

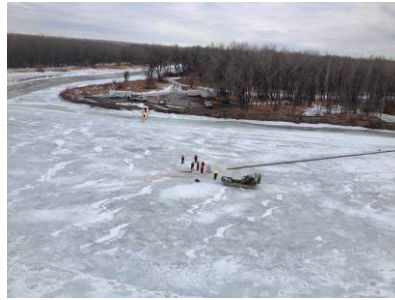
Confinement et récupération sur rivière gelée : découpage, dans la couche de glace, de fentes déviantrices de pollution flottante (Source : US EPA)

Puis, à l'amont immédiat des installations sensibles, ainsi qu'en quelques points en aval du déversement (de 5 km à une cinquantaine de km), les intervenants tentent -quand l'épaisseur de glace est suffisante pour s'y déplacer en sécurité- de confiner le pétrole éventuellement dérivant sous la glace en y ouvrant des 'fentes' déviantrices censées, à l'instar de barrages déflecteurs, détourner les hydrocarbures flottants vers une zone de calme dans le but de les récupérer par pompage ou au moyen d'absorbants.

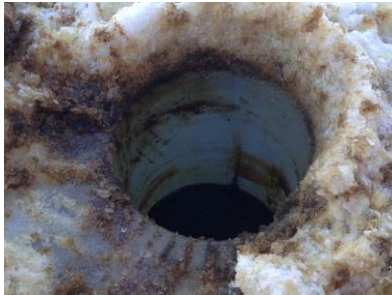
Présence visible d'hydrocarbure : forage de la couche de glace (gche) ; remontées au niveau de fissures (à 5 km à l'aval de fentes déviantrices) (dte) (source US EPA)

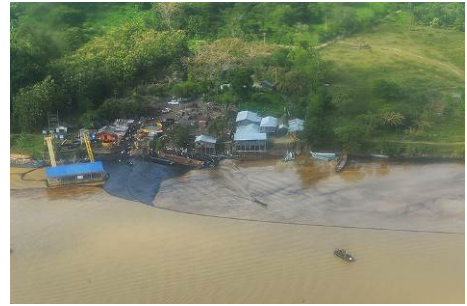
Point de confinement, par barrages flottants, de nappes de pétrole brut flottant sur le fleuve Mira (Source : Gobernador de Nariño / *Ecopetrol*)

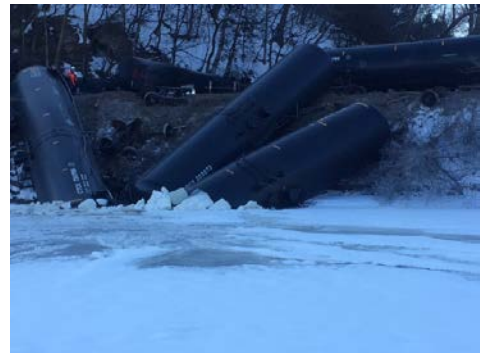
5/2/2015 : citernes partiellement immergées dans le fleuve Mississippi (Source : USEPA)

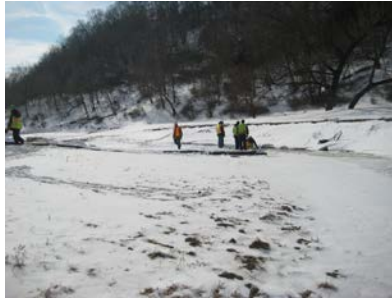
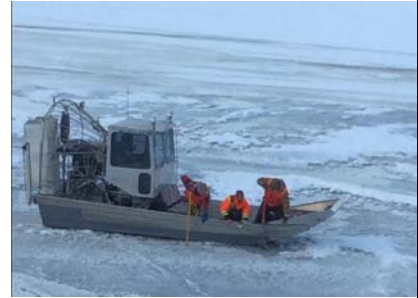
Gauche : 7/2/2015, équipes de l'IDNR supervisant des opérations de pompage d'éthanol semi-solide à la surface de la glace (Source : USEPA) ; Droite : 6/2/2015, échantillonnages à partir d'aéroglisteurs (Source : USEPA)

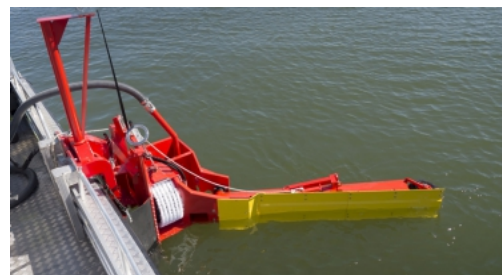
Le bras récupérateur *MiniBagger* (Source : *SeaHow*)

On signalera notamment la commercialisation du bras de balayage *MiniBagger*, en aluminium, qui procure une largeur de balayage de 2,5 mètres et est muni d'un récupérateur oléophile à brosses rotatives en polyéthylène.

Le dispositif, relativement léger (les divers éléments totalisent 106 kg) peut être installé à couple d'une petite embarcation (dès 5 mètres de longueur environ) sans nécessiter de moyens de levage ni d'outillage spécifique, pour une application en milieux portuaires, en cours d'eau, etc.

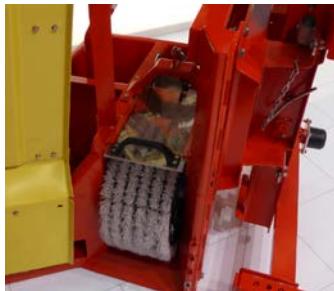
Vue du récupérateur oléophile à brosses rotatives à la base du bras récupérateur (Source : *Cedre*)

Le débit de récupération annoncé par le constructeur est de 10 m³/heure sur produits lourds, habituellement ceux pour lesquels les brosses rotatives sont efficaces, et de 6 à 8 m³/heure sur produits légers avec pour ces derniers une sélectivité annoncée pouvant atteindre 90%. Selon *SeaHow*, l'efficacité sur ces produits légers résulte de la conception, brevetée, des brosses et du système de peigne.

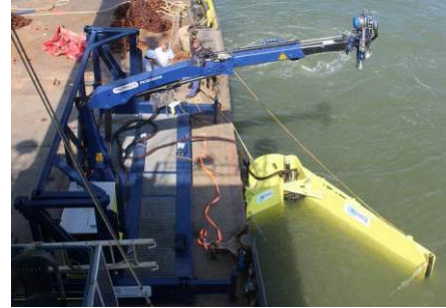
Déploiement du dispositif Koseq Compact 502
(Source : Koseq)

Incluant les moyens associés, dont un groupe hydraulique autonome (entraîné par moteur diesel), un dispositif de levage (grue télescopique) et la console de commande, l'ensemble (d'une masse de 10 tonnes environ) est stocké en conteneur de dimensions standards (20 pieds) facilement transportable par voie routière, ferroviaire, etc.

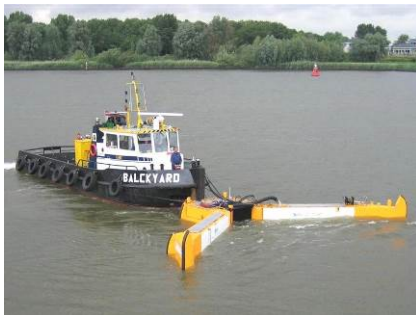
Le Victory Oil Sweeper opéré par un pousseur
(Source : Koseq)

Il consiste en 2 bras disposés en V destinés à être poussés par (ou à couple d') un navire de service. L'ajustement de l'angle entre ceux-ci permet de faire varier la largeur de balayage, en fonction de la vitesse d'avancée.

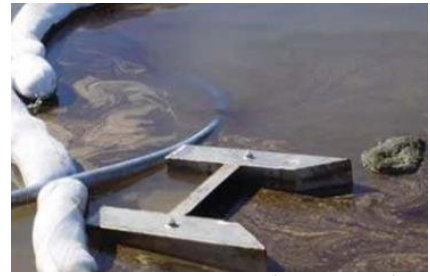
Tête d'écumage SKSkim (Source : LFD)

Le récupérateur est connecté *via* un flexible d'aspiration semi-rigide à un moyen de pompage (pompe, camion à vide...) dont le débit (25 à 90 m³/heure selon le fabricant) est à adapter au modèle (*SKSkim40, 80* ou *120* : ouverture/balayage du dispositif de 40, 80 ou 120 cm respectivement) et aux conditions de mise en œuvre (épaisseur, qualité, etc., de l'hydrocarbure).

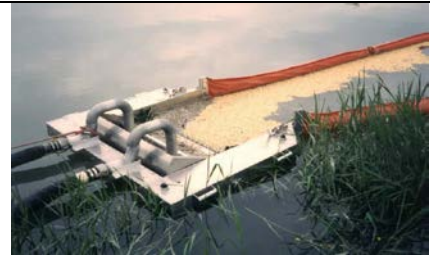
Le Pedco 2 Skimmer (Source : Canadyne)

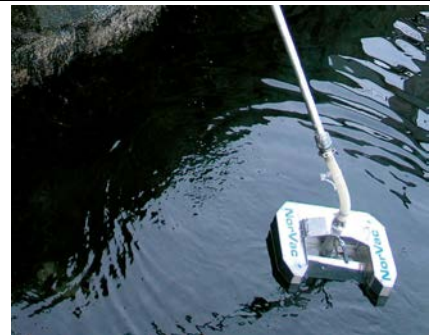
Tête NorVac Skimmer (Source : Noren)

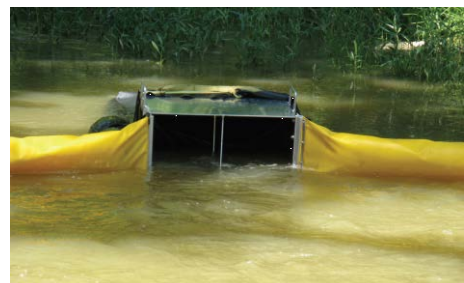
Vue avant du module collecteur Sheen Machine (Source : C.I.Agent Solutions)

Il s'agit d'un barrage flottant intégrant un module collecteur construit en aluminium (la *Sheen Machine -machine à irisations-* proprement dite : ouverture de 60 x 30 cm et profondeur de 40 cm) équipé de flotteurs et encadré de 2 sections de barrage permanent (éléments de flottaison à pains de mousse) muni d'une jupe (hauteur totale d'environ 30 cm).

Lors de la mise en œuvre du système (en mode statique ou dynamique), les irisations sont concentrées et acheminées dans le fond du module collecteur, qui s'ouvre sur une poche amovible dont les parois sont constituées d'*Agent Q*, soit de 2 couches d'un textile non tissé renfermant une épaisseur du solidifiant fabriqué par la marque. La poche, une fois saturée en hydrocarbures, est remplaçable par une autre, au niveau d'attaches en plastique ne nécessitant pas d'outillage

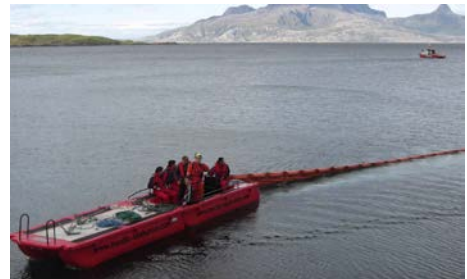
Déploiement de barrages par un *Seahunter* double coque avec moteur 25 Cv (LSH 25 SC) (Source : Lamor)

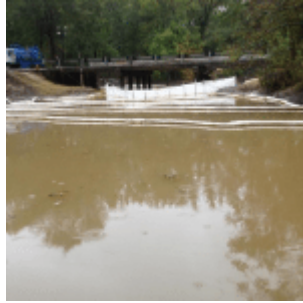
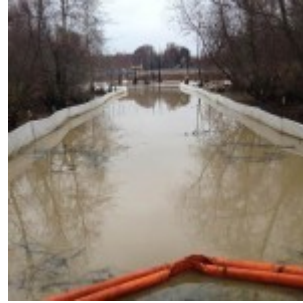
Ci-contre : divers exemples de mise en œuvre de l'OilShark en eaux intérieures aux Etats-Unis (Source : USEPA)

La société américaine *CEREX Advanced Fabrics, Inc.* a mis au point un tissu destiné à filtrer un cours d'eau pollué, laissant passer l'eau tout en retenant le polluant. Le rideau, commercialisé sous le nom d'*OilShark*, est un tissu filé non tissé en nylon qui, une fois installé -maintenu verticalement à l'aide de piquets ou tendu entre deux arbres- est annoncé supporter courants, marnage et évènements pluviométriques notables.

L'*OilShark* a été utilisé largement, et avec succès, sur des pollutions récentes en rivières aux Etats-Unis, en confinement de prévention (pour limiter l'extension de la pollution en prévision de violentes pluies d'orages), en renfort des moyens classiques de protection (barrage flottant et buses), pour canaliser le polluant et protéger les berges, ou encore pour maîtriser l'extension de la pollution lors du flot en zone marécageuse inondable.

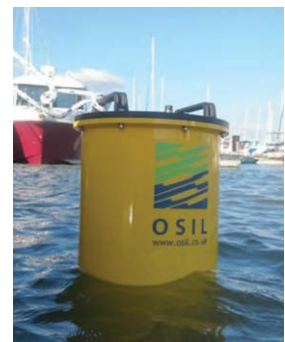
La *Micro Field Buoy* mesure 30 cm de diamètre et pèse 15 kg (sans capteurs), et est donc aisément manipulable par 1 seul opérateur. Déployable à partir de quais, de berges, voire de bateaux ou de moyens aériens, la bouée est équipée d'un système d'enregistrement et de transfert en temps réel (technologie GSM/GPRS/3G) des données collectées. L'autonomie du dispositif annoncée par le constructeur est de 1 mois.

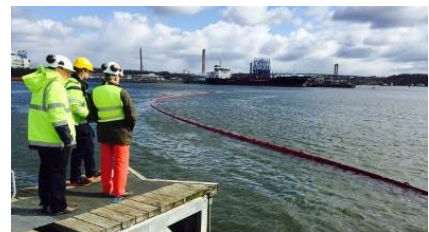
Essais du dispositif SP Marine Technologies
(Source : Port of Gothenburg)

Mis à l'eau à partir d'une rampe à poste fixe, un engin de forme catamaran (équipé d'un système GPS de positionnement) mû par une turbine tracte, entre 2 quais, une section de 400 m de barrage flottant léger (50 cm de tirant d'eau et 20 cm de franc bord ; monté sur touret pré-positionné), le tout en 10 minutes. Les tests réalisés en 2015 auraient souligné l'efficacité du système, en termes de gain de temps de déploiement, qui a nécessité 5 ans d'adaptation aux conditions de l'estuaire du fleuve Göta älv (site d'implantation du port de Göteborg).
