**CENTRE DE DOCUMENTATION DE RECHERCHE ET D'EXPERIMENTATIONS
SUR LES POLLUTIONS ACCIDENTELLES DES EAUX**

Lettre Technique Eaux Intérieures n°27

LTEI 2017

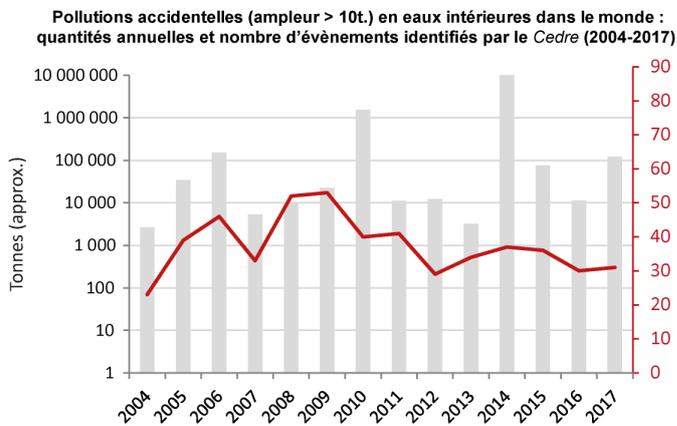
Figure 1

Ce nombre d'événements correspond à une quantité cumulée d'hydrocarbures et d'autres substances dangereuses déversées d'un peu plus de 120 000 tonnes (Fig. 1), estimation bien supérieure à la médiane annuelle exprimée sur la période 2004-2016 (environ 12 000 tonnes).

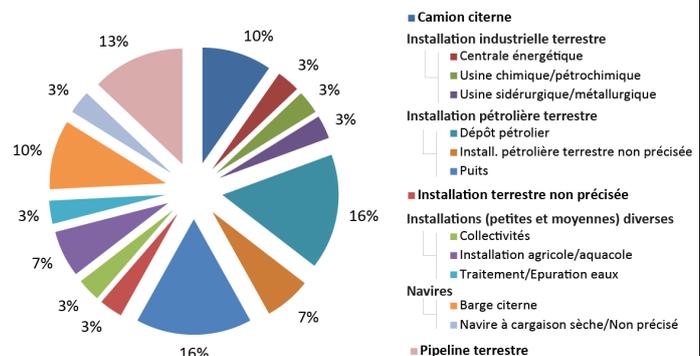
Figure 2

En 2017, les **installations pétrolières terrestres** ont représenté la source la plus fréquente des pollutions significatives d'eaux intérieures portées à notre connaissance, en totalisant près de 40 % (dont 16% liés à des dépôts pétroliers, et autant à des puits) (fig. 2). Viennent ensuite les **pipelines terrestres**, les **navires** (barges citernes surtout) et les **installations terrestres diverses** (installations agricoles en tête), catégories chacune à l'origine de 13 % des événements (fig. 2).

Fréquence des déversements accidentels par type de source en 2017

Les **installations industrielles terrestres** ont été à l'origine d'environ 10 % des événements (en lien avec des accidents de **centrales énergétiques**, et de sites industriels divers -en l'occurrence chimiques/pétrochimiques, d'une part, et sidérurgiques, d'autre part), une fréquence équivalente à celle des **camions citernes** (fig. 2).

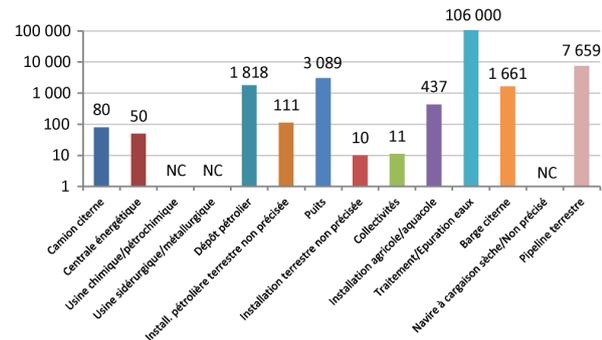
Figure 3

Malgré la réserve qu'impose ce constat, et en excluant la contribution écrasante au bilan de l'année (fig. 3) des **installations de traitement/épuration des eaux** (liée au seul évènement de déversement d'eaux usées, mentionné précédemment), on notera celle des **pipelines terrestres**, proche de 7 700 tonnes (largement attribuables à un déversement d'eaux chargées en matières minérales, lors d'un incident en cours de travaux de construction d'un pipeline aux Etats-Unis) (Cf. supra). La seconde contribution visible est celle des **puits**, qui s'élève à environ 20 % du bilan (fig. 3).

Quantités déversées connues (tonnes) par type de source en 2017

Les autres sources ont contribué de façon négligeable (à hauteur de moins de 3 %) ou inconnue au total estimé en 2017 (fig. 3).

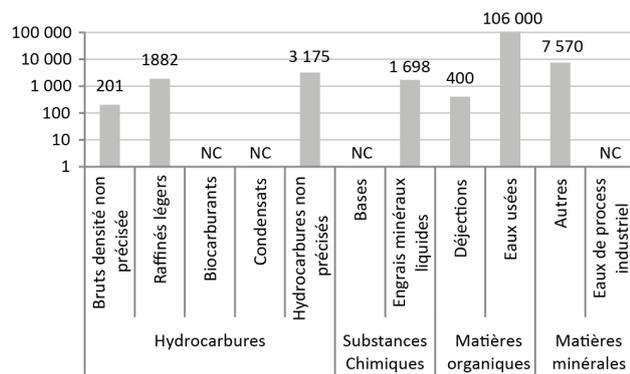
Figure 4

Sur la base des données portées à notre connaissance (indisponibilité de chiffres pour certaines catégories de polluant), et hormis les 106 000 tonnes d'eaux usées assignables à 1 évènement, la plus forte contribution au bilan 2017 apparaît celle des **hydrocarbures**. Ces derniers totalisent *a minima* près de 5 300 tonnes de produits pétroliers déversés, soit une contribution totale (sous-estimée) au bilan annuel de 35 % environ (fig. 4). Parmi ces produits pétroliers on distinguera :

Quantités déversées connues (tonnes) par type de polluant en 2017

La catégorie des **matières minérales** a aussi significativement contribué au bilan total de 2017, dont elle représente environ la moitié (hors **eaux usées**), en lien avec 1 déversement de l'ordre de 7 500 tonnes de fluide à base de bentonite à partir d'un pipeline en cours de construction aux Etats-Unis (Cf. supra) (fig. 4).

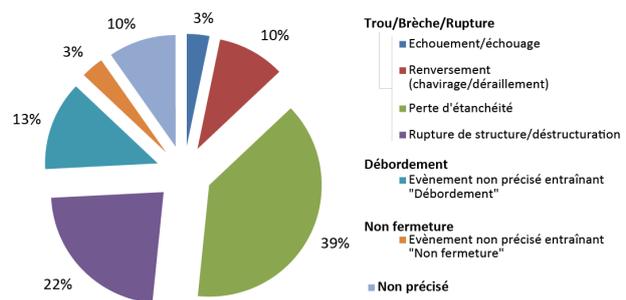
Figure 5

Les évènements les plus fréquemment rapportés en 2017 ont correspondu à la survenance de **trous, brèches ou ruptures** sur diverses structures (environ 75 % du total ; Fig. 5), correspondant :

Fréquence des déversements accidentels par type d'évènement en 2017

Les fréquences des autres catégories d'évènements n'ont pas dépassé 3 % (fig. 5), pas plus qu'elles n'ont significativement pesé dans le bilan annuel en termes de quantités déversées.

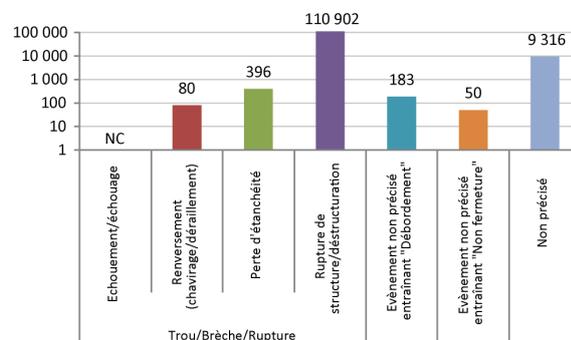
Figure 6

- pour moitié environ à des **pertes d'étanchéité**. Il s'est agi le plus souvent (4 cas sur 12) de fuites sur des conduites internes au sein d'installations pétrolières terrestres. En termes de quantités déversées, ces évènements cumulés n'ont contribué qu'à faible hauteur au bilan annuel, dont ils représentent un peu moins de 400 tonnes, du fait de leur ampleur relativement modérée (médiane de 50 tonnes environ) (fig. 6) ;

Quantités connues (tonnes) déversées par type d'évènement en 2017

Les pollutions accidentelles par **débordements** sont survenues à une fréquence de 13 % des cas, mais se sont avérées peu contributrices, en termes de quantités déversées, au bilan 2017 (fig. 6) car de faibles ampleurs.

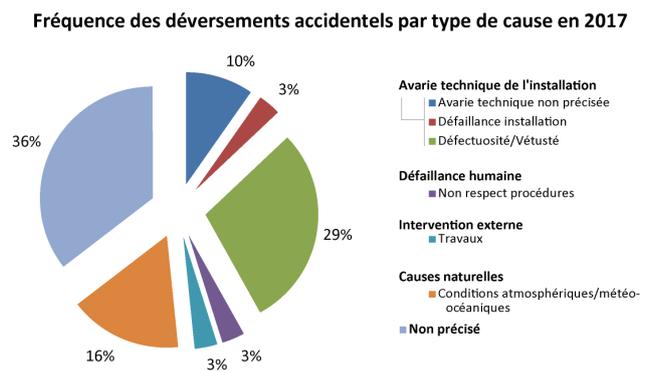
Figure 7

L'analyse de la distribution de fréquence des causes montre que ces dernières sont **inconnues ou non précisées** dans plus du tiers (36 %) des cas recensés (fig. 7). Nous sont par exemple inconnues les causes du déversement de plus de 7 000 tonnes de fluide de forage à base de bentonite dans une zone humide proche de la Tuscarawas River aux Etats Unis en avril. Au final, en termes de volume, cette catégorie occupe une part significative dans le bilan estimé dont elle représente 53 % hors l'accident (singulier mais prédominant) de la rupture d'une conduite du réseau d'eaux usées de Tijuana au Mexique (fig. 8).

Les **avaries techniques d'installations** ont été la cause d'environ 42 % des accidents recensés (fig. 7), et à l'origine de l'essentiel du bilan déversé en 2017 (fig. 8) :

On notera ensuite la fréquence, en 2017, des **causes naturelles** (impliquées dans environ 16 % des évènements ; Cf. fig. 7). Elles sont liées à des causes **atmosphériques/météo-océaniques**, plus précisément à des **inondations/précipitations**, dont plusieurs cas ont été recensés aux Etats-Unis à la fin août, en lien avec le passage de l'ouragan *Harvey*, lequel a causé la submersion de stockages sur des sites pétrochimiques. Très probablement, ce type d'aléas climatique catastrophique a généré un grand nombre de pollutions plus ou moins diffuses, dont les 5 cas portés à notre connaissance ne rendent compte que partiellement, sous-estimant par ailleurs certainement leur contribution au bilan annuel ici estimé à près de 2 000 tonnes de produits déversés (fig. 8) ;

Les **défaillances humaines** ont été à l'origine d'environ 3 % seulement des évènements recensés (fig. 7), mais ont néanmoins contribué à hauteur de plus de 1 500 tonnes au volume déversé (fig. 8), essentiellement en lien avec la rupture de la structure d'une barge citerne, aux Etats-Unis, causée par une procédure de déchargement inappropriée.

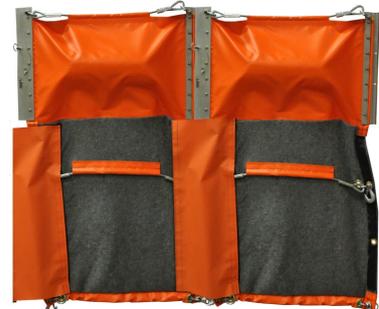
Structurellement, le *MarkMaster V* s'apparente à un rideau anti turbidité ; il comporte un flotteur permanent, disponible en différents diamètres (de 15 à 30 cm), soutenant une jupe en textile oléophile filtrant *X-Tex* (de la firme *Ultratech International*)⁴, remplaçable, et dont les dimensions proposées sont comprises entre 0,12 m et 0,37 m.

Le barrage à jupe filtrante oléophile amovible *MarkMaster V* (Source : www.parkersystemsinc.com)

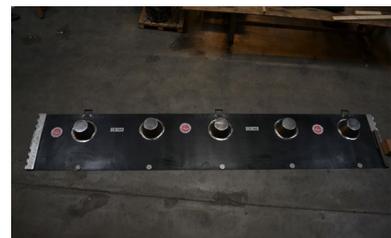
La flottabilité de la barrière est assurée par des flotteurs en inox, dont sont aussi constitués les lests et les connecteurs des sections du *ChemBoom* (disponibles en longueur de 10 ou 25 m).

Vue d'une section du *DESMI ChemBoom* (Source : *DESMI*)

Selon *DESMI*, le *ChemBoom* présente une bonne résistance chimique : aux huiles minérales et huiles végétales ; à une large gamme d'acides inorganiques (à l'exception de solutions concentrées de certains d'entre eux) ; aux solutions d'hypochlorite de sodium ou de calcium, par exemple. Son application semble n'être toutefois pas recommandée sur les amides, cétones, aldéhydes, et est annoncée comme variablement adaptée sur certains autres produits (ex : alcools, phénols, glycols).

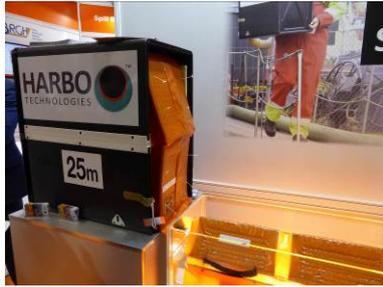
Vue d'une « cartouche » contenant 25 m de barrage léger T-Fence HARBO (Source : Cedre)

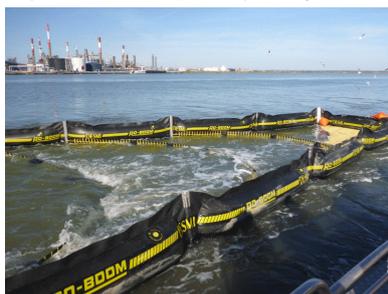
Atténuation du courant de surface par filets en kevlar successifs au sein du DESMI Speed Sweep (Source : Cedre)

Les deux équipements ont donné de bons résultats en termes d'atténuation des courants dans la poche de collecte, permettant le confinement du polluant simulé jusqu'à des courants d'environ 3 nœuds en entrée de dispositifs, avec une efficacité commençant à s'altérer au-delà durant ces séries de tests. En mode de déploiement via un seul navire, les paravanes utilisés ont permis une bonne ouverture des dispositifs, par courants de l'ordre de 0,7 nœud (DESMI Ro-Kite 1500) à 1 nœud (Egersund Sea Foil 15 ; Cf. infra), à noter cependant que la forte traction du modèle proposé par DESMI nécessite des moyens nautiques adaptés et dimensionnés (ex : puissance).

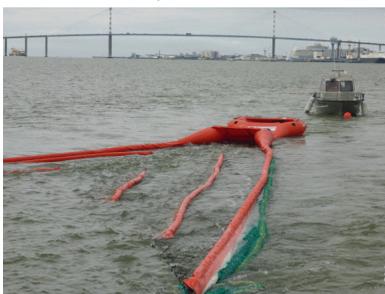
Vue des boudins déflecteurs concentrant la pollution vers le tunnel et la poche de confinement du LAMOR MOS 15 (Source : Cedre)

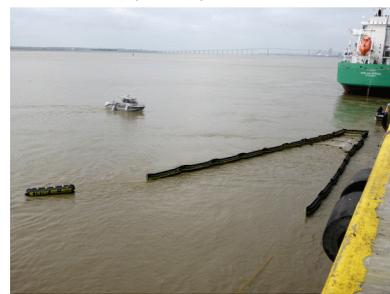
Positionnement du Speed Sweep en configuration statique, en association avec le Ro-Kite (Source : Cedre)

marée, a aussi permis d'appliquer à ces équipements, en mode statique, la procédure de repositionnement rapide (au moment de l'étalement) définie lors d'essais antérieurs (2013).

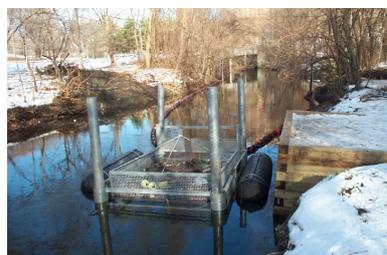
- l'*EnviroEnhancer* (ou *Trash Trap*) consiste en un panier collecteur amovible (treillis d'acier galvanisé) hébergé dans un cadre en acier dont la flottaison est assurée par des flotteurs permanents (tuyaux PE remplis de mousse) ou gonflables. Ce « piège » filtrant est fixé sur pieux, *via* un système compensateur de marée/crue, ouverture positionnée face au courant. Cette dernière est complétée de barrages déviateurs ancrés en amont du système ;

- plus léger, de capacité moindre, l'*EnviroTube* (ou *Trash Tube*) est un élément destiné à être encadré, *via* des connexions standards (*ASTM*), par 2 sections de barrages déviateurs/concentrateurs. Située en fond de poche de confinement, cette plaque métallique est munie d'un orifice en arrière duquel est connecté un sac de stockage (amovible, éventuellement réutilisable, et dont les dimensions –volume, vide de maille, etc. sont adaptables selon la demande du client) des débris collectés.

Ci-dessus : *Trash Trap* (haut) et *Trash Tube* (ici couplé à des sections de *GlobeBoom*) (bas) (Source : *DESMI*)
