# Le rôle de l'expertise : naufrage de l'*ECE*

(Manche le 01-02-06)

Stéphane **LE FLOCH**CEDRE

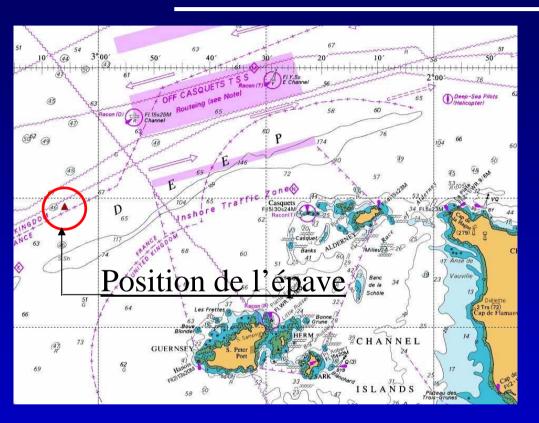
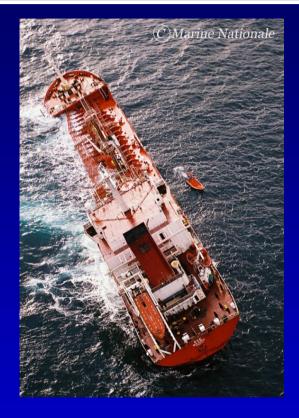
Source : Marine Nationale

Le Vraquier *GENERAL GROT ROWECKI* (21 personnes, phosphates, Police en Pologne) a rattrapé le chimiquier *ECE* (22 personnes, acide phosphorique, Gand en Belgique) peu avant l'entrée de la voie montante du dispositif de Séparation Du Trafic (DST) des Casquets.

Prise en remorque par le remorqueur d'intervention d'assistance et de sauvetage ABEILLE LIBERTE dans l'après-midi. A 23h le navire se met sur la tranche.

Au cours de la nuit qui suit, l'*ECE* sombre à 50 nautiques (90 kilomètres) à l'ouest de Cherbourg.

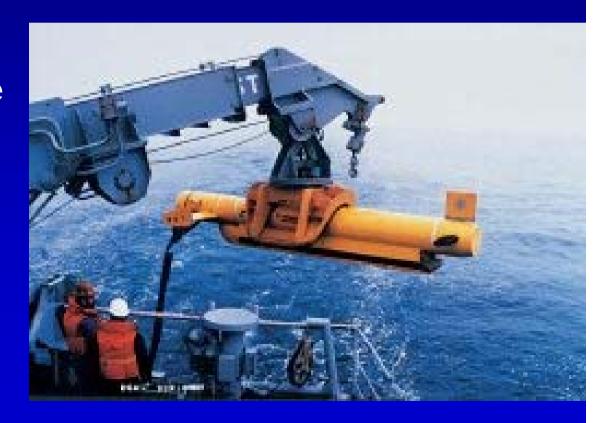
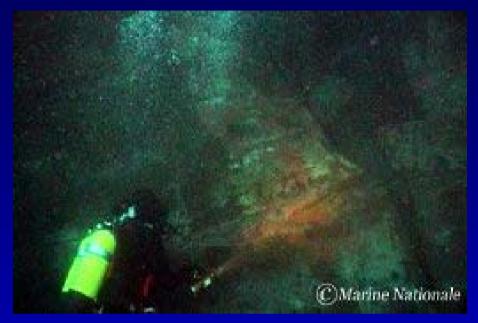
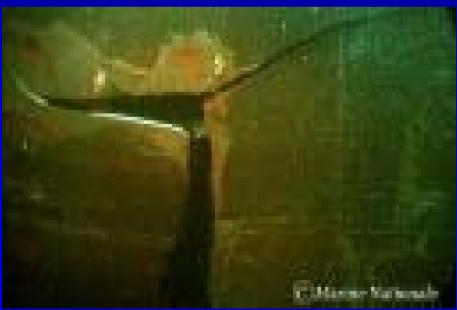
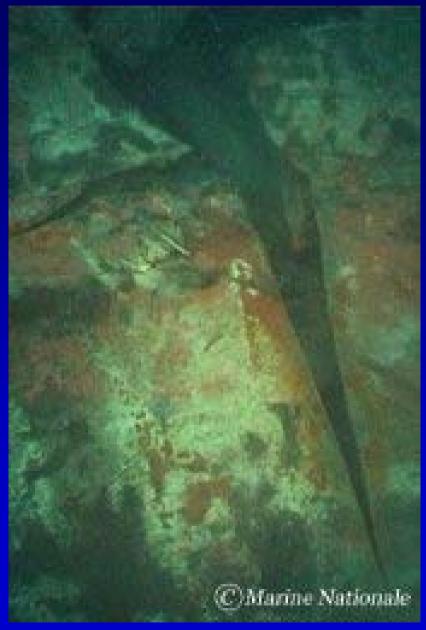
Inspection de l'épave par Sonar puis par ROV

=> Coque non intègre

2 cuves « ouvertes » 1 tank d'IFO 180

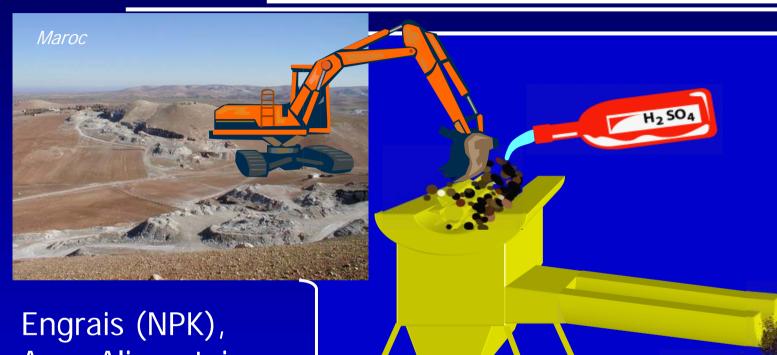
# H<sub>3</sub>PO<sub>4</sub>: QU'EST CE QUE C'EST?

H<sub>3</sub>PO<sub>4</sub>

Agro-Alimentaire...

- Concentration:  $72\% H_3PO_4 = 52\% P_2O_5$
- Densité 1.53
- Totalement hydrosoluble
- Acide corrosif
- Non volatile
- Non toxique, non bioaccumulable
- Métaux et impuretés associées et radioactivité...

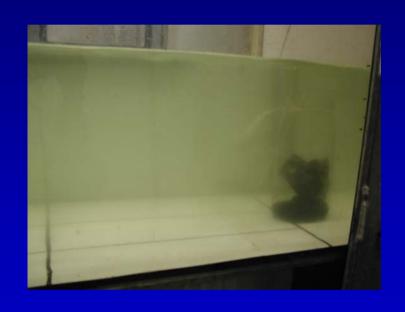
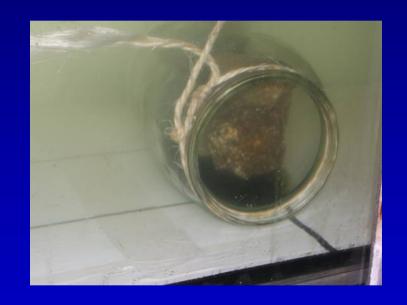
Densité supérieure à celle de l'eau (d = 1,53) Totalement soluble avec cinétique lente

Déplacement du nuage acide Volume résiduel

Bassin en eau profonde

Retour de l'eau vers la plage via une écluse

Circulation d'eau de mer assurée par une pompe de 400 m<sup>3</sup>.h<sup>-1</sup>

Fût d'acide phosphorique

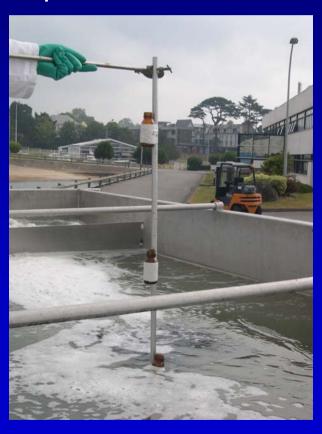
#### Cinétique de solubilisation

Solubilité non immédiate, nécessité d'un brassage

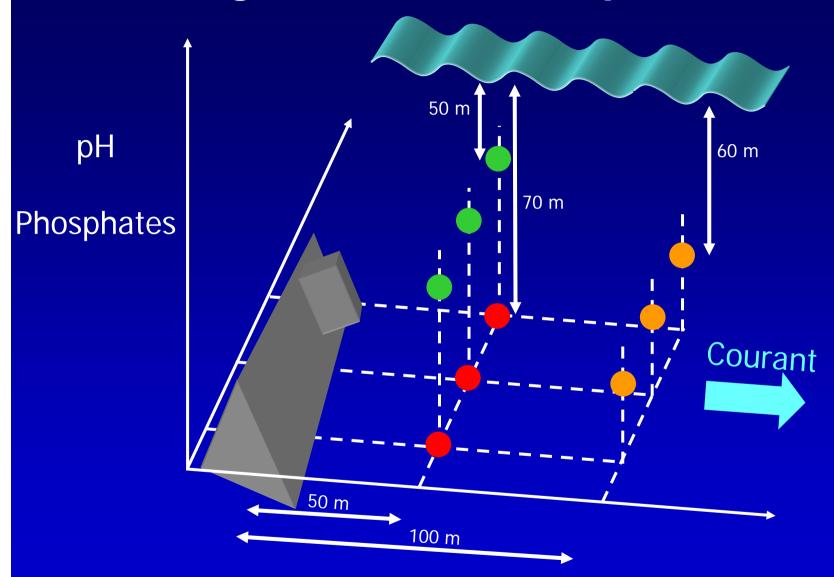
#### Monitoring au niveau de l'épave...

Plusieurs pics de concentration en phosphates observés (à J et à partir de J+10)

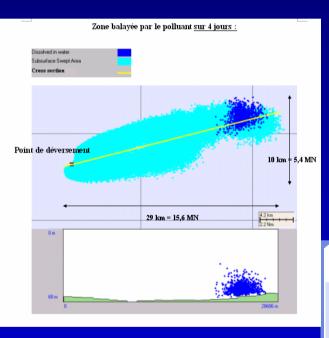
#### Modélisation du nuage d'acide (CHEMMAP)

400 T sur 2 heures

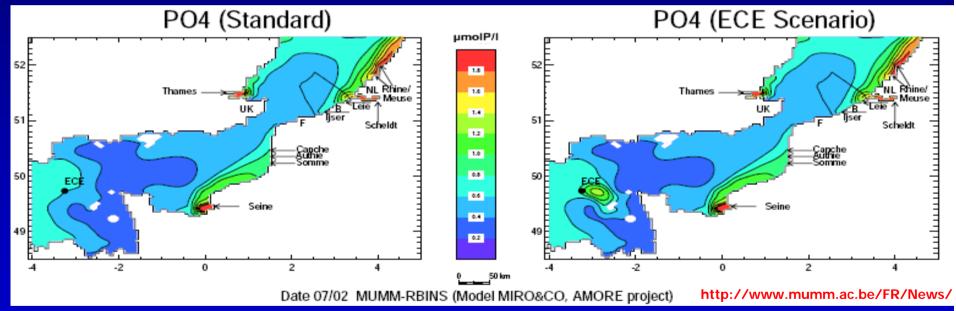
Dissociation et production de phosphates

=> Risque d'eutrophisation (bloom algal)

- 1. Apports = 2 mois des apports de la Seine
- 2. Zone impactée = 2 km aux environs de l'épave
- 3. Variabilité naturelle de la concentration en phosphates d'année en année est de l'ordre de 50%, la pollution ne sera pas détectable dans les eaux belges, ni pour les phosphates, ni pour les algues qui s'en nourrissent et cela même dans le pire des cas.
