**CENTRE DE DOCUMENTATION DE RECHERCHE ET  
D'EXPERIMENTATIONS SUR LES POLLUTIONS ACCIDENTELLES DES  
EAUX**

**Lettre Technique Eaux Intérieures**

**LTEI 2005 - 2**

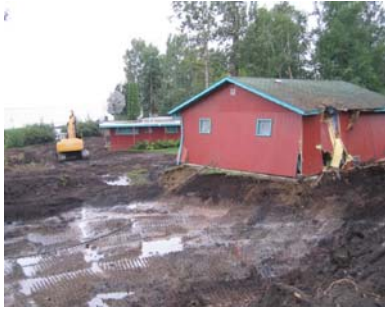
Enlèvement des sols contaminés près du site de l'accident

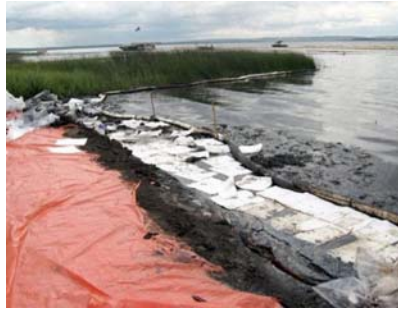
Absorbants (barrage et feuilles) et protection du sol par bâches

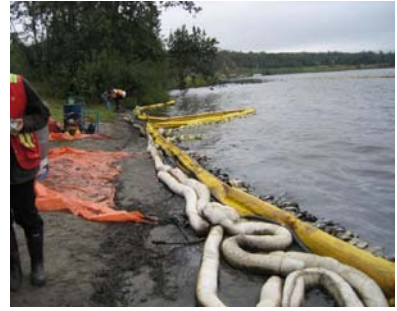
Barrages flottants et absorbants ; protection du sol par bâches

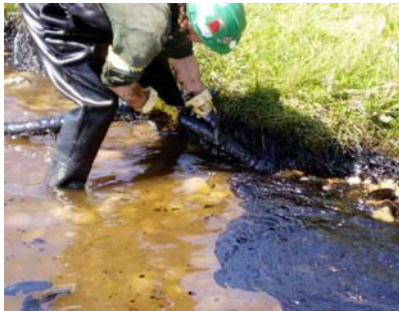
Pompage des hydrocarbures sur le rivage

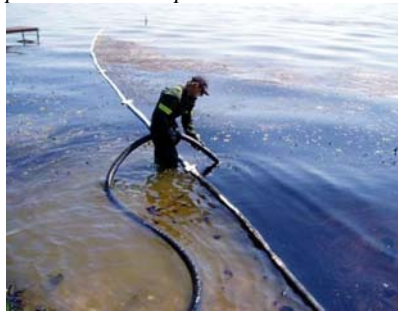
Pompage des hydrocarbures confinés

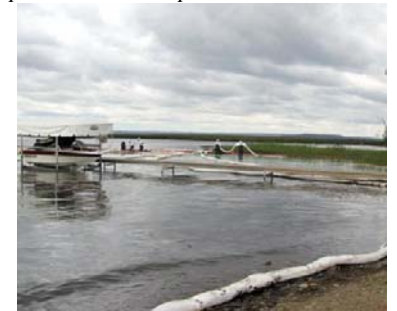
Protection de la végétation par barrages absorbants

A proximité des rives, l'émulsion s'est insinuée dans les nombreuses roselières, recouvrant les tiges de part et d'autre de l'interface air/eau sous l'action des vents. Ces roselières se sont par ailleurs avérées une source persistante de polluant à la surface du lac, en relarguant des hydrocarbures tandis que la récupération des nappes sur l'eau progressait. En conséquence, les roseaux ont été fauchés.

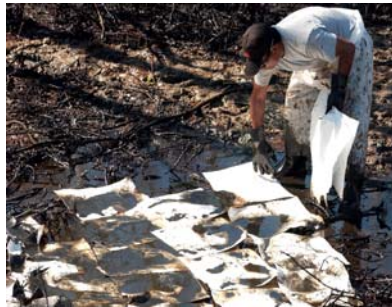
Récupération par absorbant sur le site de *Bass Enterprises* à Cox bay (source USCG)

- le site de stockage de *Bass Enterprises*, à Cox Bay (1), avec un déversement de 14 300 m<sup>3</sup> de pétrole brut à partir de 2 réservoirs fuyards dont l'un a été déplacé par le cyclone. L'essentiel du pétrole y est confiné au sein d'enceintes de rétention. Les opérations de lutte permettent d'en collecter 3 600 m<sup>3</sup> et de confiner 7 500 m<sup>3</sup> autres qui sont pompés vers une barge. Par ailleurs, du barrage est déployé pour contenir des irisations sur la rivière. L'évaporation est estimée à 3 700 m<sup>3</sup>.

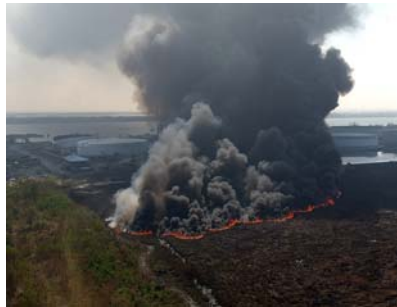
Brûlage *in situ* sur le site de stockage de *Chevron* à Empire (source USCG)

- le terminal de *Chevron Empire*, à Buras (2), avec un déversement de 3 750 m<sup>3</sup> d'hydrocarbures, dont l'essentiel (3 720 m<sup>3</sup>) s'est répandu dans le milieu et/ou évaporé. Ces hydrocarbures, en partie répandus dans les marais environnants, ont également donné lieu à une opération de brûlage *in situ*. Quinze m<sup>3</sup> ont été récupérés et 14 m<sup>3</sup> confinés. Signalons qu'un autre déversement de 200 m<sup>3</sup> de pétrole brut s'est produit sur le site *Chevron* de Port Fourchon (3), dont 79 m<sup>3</sup> se sont répandus dans le milieu tandis que 2 m<sup>3</sup> sont restés confinés dans les zones de rétention et que 98 m<sup>3</sup> ont été récupérés.

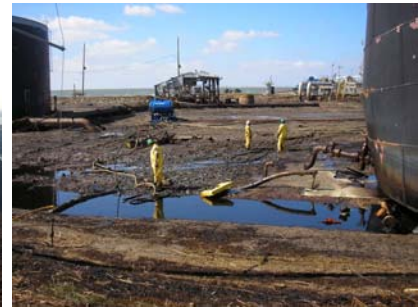
Pompage sur le site de la *Shell Pipeline Company LP* à Nairn (source USCG)

- les sites de stockage de la *Shell Pipeline Company LP* de Pilot Town (4) et de Nairn (5), avec le déversement de 3 800 m<sup>3</sup> de pétrole brut, essentiellement confinés par les zones de rétention d'où sont récupérés 2 700 m<sup>3</sup>. La pose de 600 m de barrage barrière et le déploiement de 840 m de barrage absorbant ont permis de confiner 490 m<sup>3</sup>. En bilan, on estime qu'environ 400 m<sup>3</sup> de produit se sont évaporés et que 330 m<sup>3</sup> n'ont pu être récupérés.

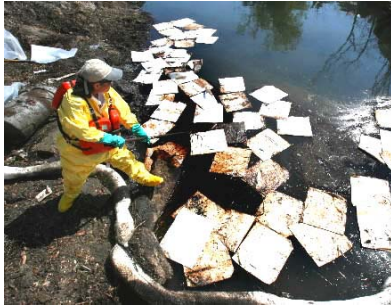
Récupération par absorbant sur le site de la *Murphy Oil Refinery* à Meraux (source USCG)

- le site de la *Murphy Oil Refinery*, à Meraux (6), avec un déversement de 3 100 m<sup>3</sup> de pétrole brut (*Arabian medium*). L'essentiel est confiné par les zones de rétention, et les opérations de récupération permettent de collecter 1 150 m<sup>3</sup> à l'aide de 12 camions à vide et 10 récupérateurs à tambour. Par ailleurs, 740 m<sup>3</sup> sont confinés à l'aide de barrages, et 25 m<sup>3</sup> non récupérés ont donné lieu à une opération de brûlage *in-situ*. On estime à 1 200 m<sup>3</sup> le volume d'hydrocarbures évaporés.

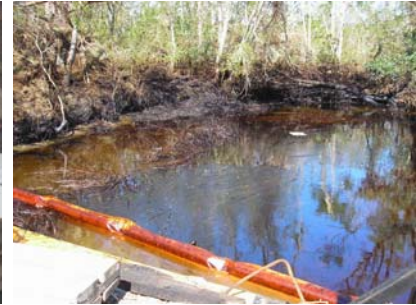
Confinement sur le site de *Sundown Energy* à West Potash (source USCG)

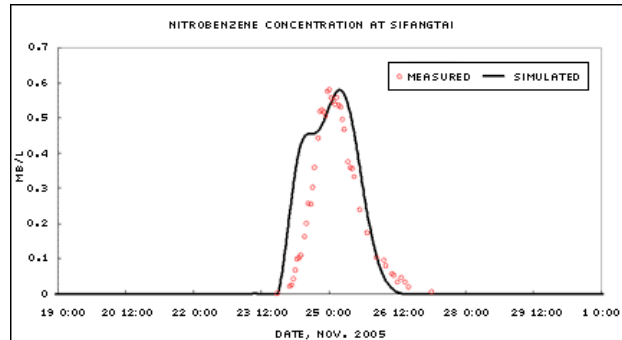
Evolution des concentrations en nitrobenzène au niveau des prises d'eau de Harbin : simulation par le modèle MIKE 11 développé par DHI pour la Songhua Water Resource Commission (Source : [www.dhi.dk](http://www.dhi.dk))

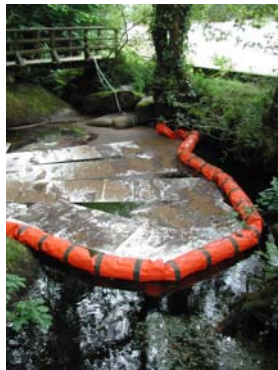
*1<sup>er</sup> rideau : barrage + utilisation d'absorbants en feuille et en vrac (tourbe) (Source : Cedre).*

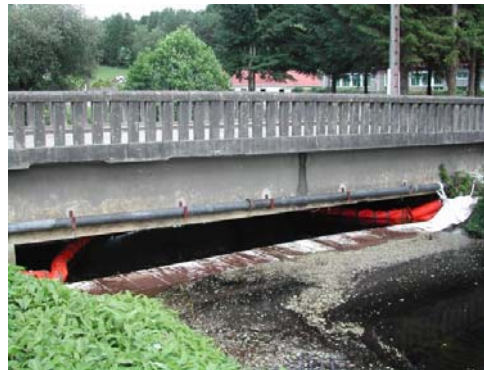
*2<sup>ème</sup> rideau : barrage + utilisation d'absorbants en feuille et en vrac (tourbe). Pas d'observation d'hydrocarbures à ce niveau (Source : Cedre).*

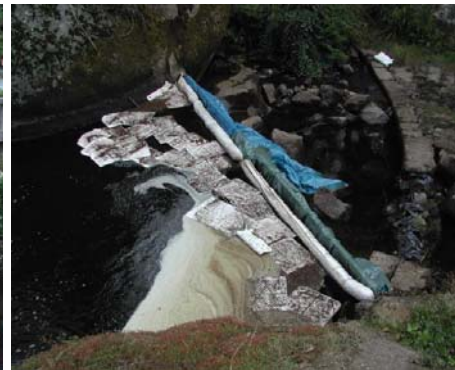
*3<sup>ème</sup> rideau : barrage de fortune (planches, bâches, boudins absorbants + absorbants en feuille et en vrac). Pas d'observation de fuel à ce niveau (Source : Cedre)*

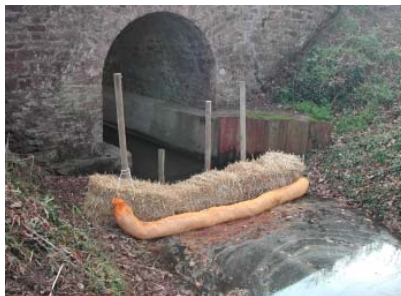
Barrage de fortune avec paille + boudins absorbants (ici en 1<sup>er</sup> rideau au pont de la D33) (Source : Cedre)

Le 22, sur décision du Conseil Supérieur de la Pêche et de la cellule de crise du SDIS, 3 barrages de fortune (bottes de paille et boudins absorbants) sont rapidement installés afin d'éviter la propagation de la pollution vers la Brière : au niveau du pont de la route D 33 et en 2 points au niveau du château de Ranrouët. En outre, un remblai de rétention est érigé en sortie de buse d'évacuation des eaux drainantes, dans le fossé situé en contrebas de l'hypermarché.

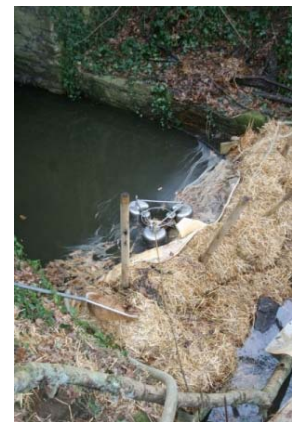
Récupérateur YD-600 en amont du 2<sup>ème</sup> barrage (Source : RO-Ex)

Un chantier de dépollution est installé, du 3 au 9 janvier 2006, par la société spécialisée *RO-Ex* en amont de l'avant-dernier barrage de fortune, mettant en œuvre un écrémeur *World Chemicals YD-600* associé à une pompe à vis ainsi que des cuves de séparation et de stockage des hydrocarbures. En amont de cette zone, de l'absorbant en vrac (tourbe *ELCOSORB*) est disposé le long du cours d'eau pour permettre le ramassage manuel des accumulations de fuel à l'aide d'épuisettes. Compte tenu des moyens disponibles, les dispositions rapidement adoptées se sont avérées efficaces, et la situation bien maîtrisée.

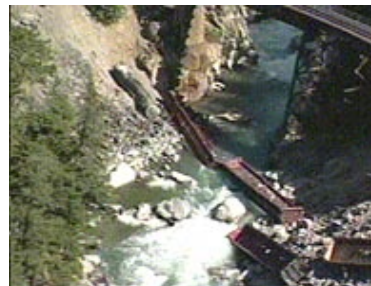
*Wagon citerne fuyard dans le lit de la rivière Cheakamus, après déraillement et chute depuis le pont (Source : Canada Broad Cast)*

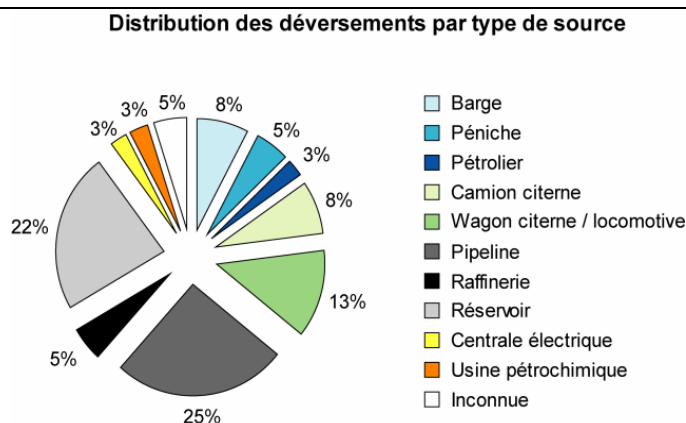
Figure 1

En 2005, les sources les plus fréquentes de déversement sont les pipelines et les réservoirs (respectivement 25 % et 22 % des cas), suivis des transports ferroviaires (13 %) (fig. 1). Les camions citernes et les barges sont impliqués dans 8 % des déversements.

A l'exception des péniches et des raffineries, responsables de 5 % des déversements, les

autres sources recensées en 2005 apparaissent à fréquence égale (3 %).

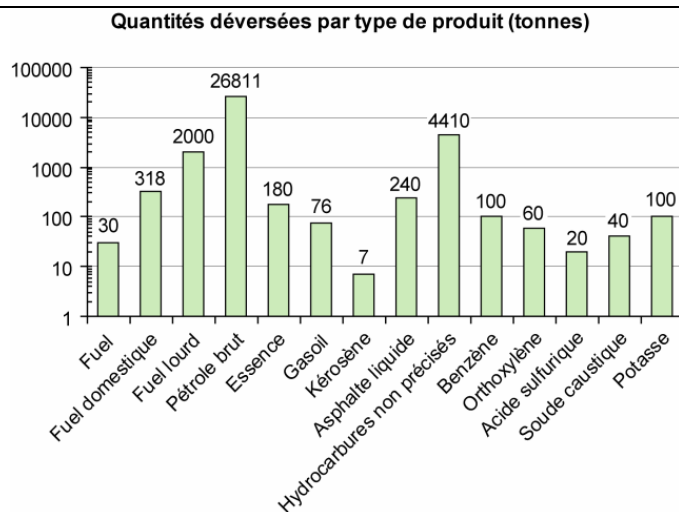
Figure 3

Au sein des 34 400 tonnes déversées en 2005, les produits les plus largement représentés sont les hydrocarbures, et plus particulièrement les pétroles bruts qui dominent ce bilan avec 78 % du total 2005 (fig. 3). Signalons que l'immense majorité (environ 86 %) de ces bruts ont été déversés suite au cyclone *Katrina* dans la région du Delta du Mississippi.

Environ 14 % du bilan 2005 est constitué d'hydrocarbures de nature non précisée dans nos sources d'informations. Les fuels lourds sont les troisièmes contributeurs (6 %) au total déversé, devançant les fuels domestiques et l'asphalte liquide (1 %). Les autres produits représentent moins de 1 % du total. On notera un accident ayant entraîné le déversement de 100 tonnes de benzène (explosion de l'usine pétrochimique de Jilin, en Chine).

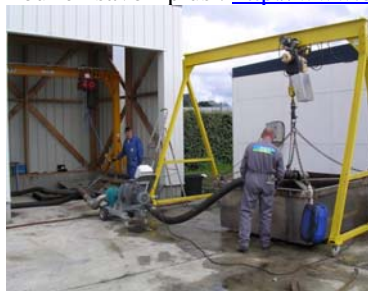
Tests en bac sur portique

Des essais d'une pompe à lobes rotatifs Börger PL-200, particulièrement adaptée au pompage des produits de forte viscosité, ont eu lieu sur le plateau technique du Cedre en septembre 2005. Ces essais ont utilisé un puits de pompage de 10 m et ont été menés sur quatre types de polluants de différentes viscosités. Ils ont permis de conclure à la bonne efficacité de la pompe, celle-ci ayant permis d'atteindre des débits de pompage supérieurs à 40 m<sup>3</sup>/h avec de l'eau ainsi qu'avec un hydrocarbure à faible viscosité (250 cSt). La pompe a fait preuve d'une bonne efficacité sur les produits visqueux, ainsi que d'un pouvoir d'aspiration important et de bonnes qualités d'auto-amorçage, atteignant un débit constant de 1.25 m<sup>3</sup>/h pour le pompage d'un fuel de 13 000 cSt avec une hauteur d'aspiration de 9 m et pour une pression de refoulement de 5 bars. Le principe de fonctionnement de la pompe lui permet au demeurant de tolérer le passage de déchets solides d'environ 20 mm sans nuire à son fonctionnement. Par ailleurs, sa conception, autorisant un démontage simple et rapide sans outils, constitue un autre atout.

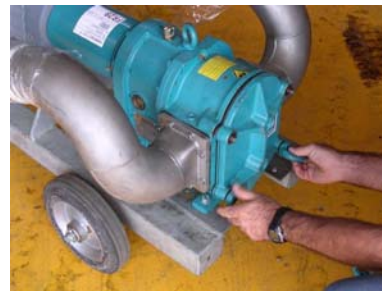
Vue de la pompe Börger PL 200
