**CENTRE DE DOCUMENTATION DE RECHERCHE ET D'EXPERIMENTATIONS
SUR LES POLLUTIONS ACCIDENTELLES DES EAUX**

Lettre Technique Eaux Intérieures n°14
LTEI 2010 - 1

- **Principaux déversements d'hydrocarbures survenus dans le monde**

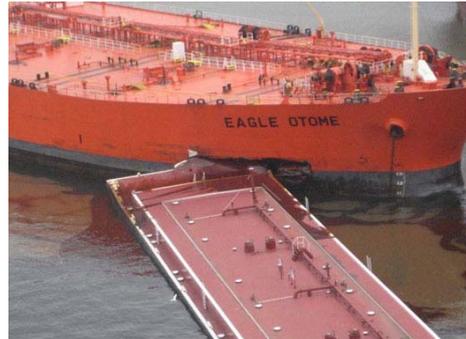
Brèche ouverte et fuite d'une citerne tribord de l'Eagle Otome (Source : USCG)

Le choc a causé l'ouverture d'une brèche, de 5 m x 3 m environ, dans la double coque et dans la citerne tribord de l'*Eagle Otome*, lequel transportait alors plus de 90 500 m³ de brut (*Olmecca Crude Sour*) à destination de la raffinerie *ExxonMobil* de Beaumont (la 6^{ème} du pays selon l'*US Energy Department*). Au total, environ 1 750 m³ de la cargaison se sont déversés dans l'eau.

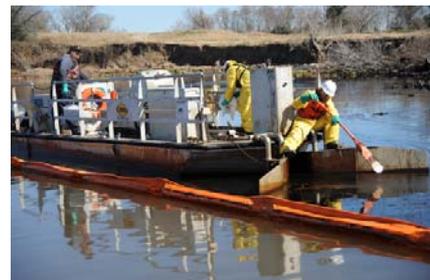
Petites barges équipées de tapis oléophiles (type Marco Filterbelt) (Source : USCG)

La récupération des nappes flottantes a mobilisé, dès le lendemain de l'accident, 15 navires spécialisés (jusqu'à 27 le surlendemain), depuis des petites barges récupératrices jusqu'à une unité de 65 m (de la société *Marine Spill Response Corporation*), ainsi qu'une trentaine de navires de servitude pour le déploiement de quelque 20 km de barrages, et jusqu'à plus de 600 personnes sur le terrain ou dans les centres de commande. Au terme de la première journée d'opérations déjà, l'*USCG* annonçait le retrait du milieu de 833 m³ de brut -soit plus de la moitié du volume déversé, du fait des opérations de confinement/récupération et des processus naturels de vieillissement (évaporation et de dispersion).

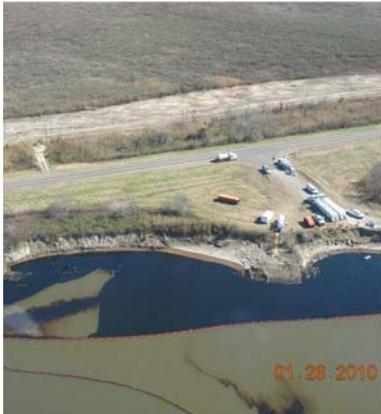
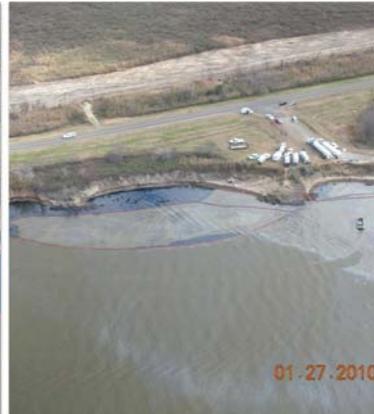
Régression des nappes confinées sur les berges, au fur et à mesure de leur récupération (Source : USCG)

Environ 15 km de berges ont été souillées, sans atteinte toutefois de deux zones estuariennes proches et sensibles écologiquement. La récupération des accumulations confinées en bordure de rives a essentiellement été réalisée par pompage au moyen de camions à vide (jusqu'à 70/jour).

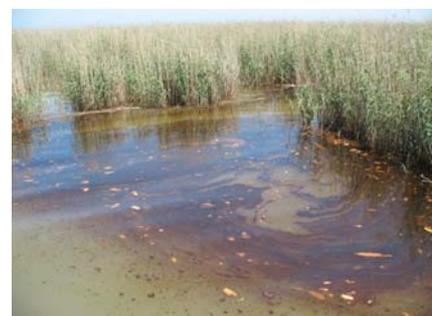
06/04/10 : Accumulations de pétrole brut dans un étier (Source : NOAA)

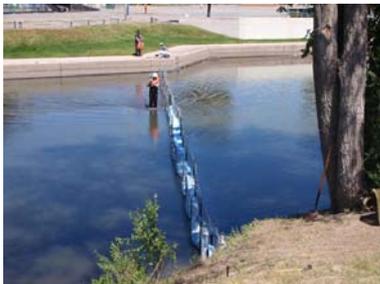
Dispositifs filtrants : absorbants, grillages et pieux (Source : *Chevron*)

L'objectif prioritaire d'urgence était de limiter autant que possible l'extension des nappes vers l'aval, particulièrement d'éviter l'atteinte du Grand Lac Salé. Le confinement du brut a été essentiellement réalisé au niveau de la Red Butte via l'édification de remblais, la pose de barrages en rideaux, et l'installation de dispositifs filtrants au niveau desquels les hydrocarbures accumulés étaient pompés par des camions à vide. On notera que *Chevron*, qui a reconnu la pleine responsabilité de la pollution, a mis en ligne une page Internet (cf. lien en fin d'article) dédiée à la gestion de l'incident, fournissant détails et mises à jour quant à l'avancée des opérations de lutte sur l'eau et sur les berges.

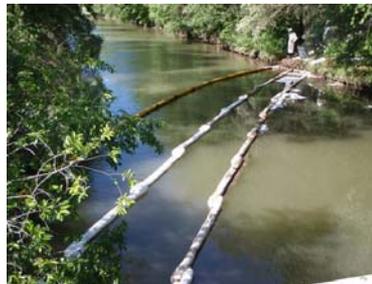
Rideaux de barrages flottants et absorbants (Source : *Chevron*)

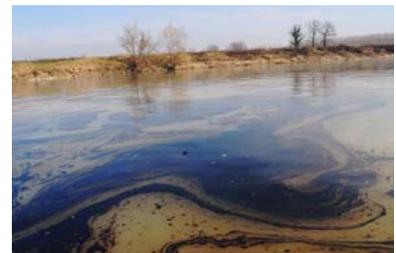
Environ 2 500 m³ d'hydrocarbures divers se sont déversés dans le Lambro, affluent déjà sévèrement pollué du Pô (plus long fleuve d'Italie, de 650 km) qu'ils ont gagné en 24 heures malgré les tentatives en urgence de confinement (barrages antipollution, fermeture des portes, barrages, écluses, etc.) et de récupération.

Après s'être étendues en aval sur près de 200 km, les nappes ont atteint la région de Parme le 25 février, riche bassin agricole pourvu de nombreuses prises d'eau. Les risques socioéconomiques, sanitaires, et l'ampleur de l'évènement ont conduit le gouvernement italien à déclarer l'état d'urgence.

*Nappes d'hydrocarbures sur le Pô
(Source : DR)*

Relativement peu d'informations détaillées sur la lutte –coordonnée par une cellule de crise installée en la préfecture de Milan et menée par la Protection civile, les pompiers italiens et l'Agence régionale lombarde pour la protection de l'environnement- ont été diffusées, au-delà de la priorité annoncée par les autorités de procéder à la récupération du polluant avant l'atteinte du delta, et finalement de l'Adriatique. Des barrages posés au niveau de Crémone ont permis de récupérer une partie des hydrocarbures, protégeant ainsi les zones naturelles et les « valli » (étangs piscicoles et réserves de chasse au gibier d'eau) de la basse vallée du Pô d'une pollution qui aurait pu être dramatique. Une autre partie de la pollution a été retenue plus en aval au niveau du barrage d'Isola Serafini.

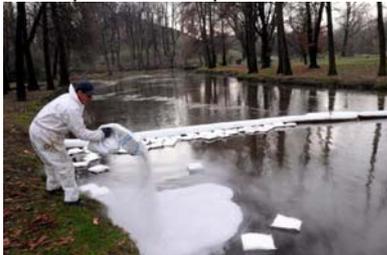
Utilisation d'absorbants sous forme diverses (Source : DR)

Les photographies relayées par voie de presse laissent supposer un recours massif aux produits absorbants, sous forme diverses : barrages, feuilles, tapis, vrac... Selon certaines sources de presse, les opérations de confinement auraient été rendues techniquement difficiles du fait de pluies importantes au cours de la période encadrant le déversement, et aussi de la largeur du lit du Pô.

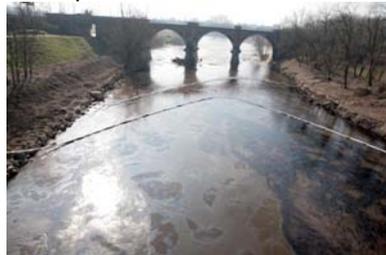
Tentatives de confinement par rideaux de boudins absorbants (Source : DR)

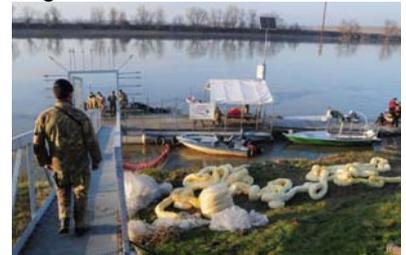
Mobilisation de petites embarcations et de boudins absorbants pour barrer le Pô (Source : DR)

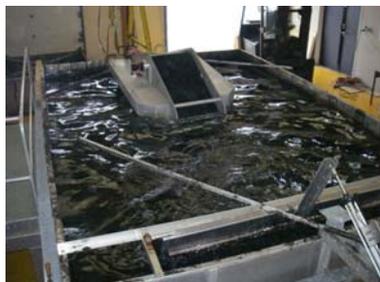
L'Alligator 50 dans le bac d'essais en conditions de clapot

Dans le cadre de son activité d'évaluation de moyens de lutte, le *Cedre* a testé le récupérateur *Alligator 50*, de la firme *DESMI Ro-Clean*. Il s'agit d'un modèle oléophile, à brosses linéaires formant un tapis dont la rotation est possible dans les deux sens (rotation haute et basse) –option permettant en principe un plus large spectre de travail, en termes de viscosité et d'épaisseur de produit à récupérer.

Les tests ont été réalisés selon la norme AFNOR N F T 71-500, dans le but d'évaluer les performances du récupérateur : (i) sur 3 hydrocarbures frais de viscosité croissante (1 400 à 18 850 cSt), et un fioul lourd émulsionné (viscosité > 23 100 cSt) ; (ii) pour chacun des 2 sens de rotation du train de brosses.

Les essais ont mis en évidence une très bonne sélectivité du récupérateur (généralement plus de 90 %), moyennant la recherche de la vitesse optimale de rotation du tapis. Les débits les plus élevés (4,6 m³/h) ont été constatés sur des produits visqueux (catégorie IV) et à faible teneur en eau. Les réglages du sens et de la vitesse de rotation des brosses se sont révélés déterminants dans la réalisation du meilleur compromis entre débit et sélectivité.

On remarquera que la configuration unidirectionnelle de l'*Alligator* le destine préférentiellement à une mise en œuvre au fond de dispositifs de concentration de la pollution, par exemple au fond d'un barrage déviateur positionné face au courant dans un fleuve ou un estuaire.

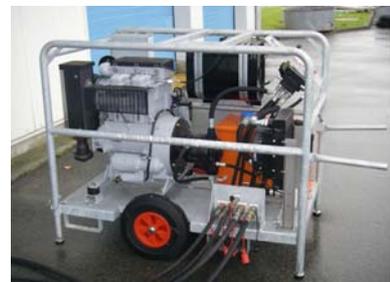
Le groupe Hatz 2M41 (Source : Cedre)

Le dispositif est équipé d'une pompe *DESMI DOP 160* à vis (débit nominal de 30 m³/h), et alimenté par un groupe hydraulique à moteur diesel de type *Hatz 2M41* (25 kW, débit hydraulique maximum de 117 l/min à 210 bars) monté sur châssis en acier galvanisé équipé de deux roues et de poignées escamotables.

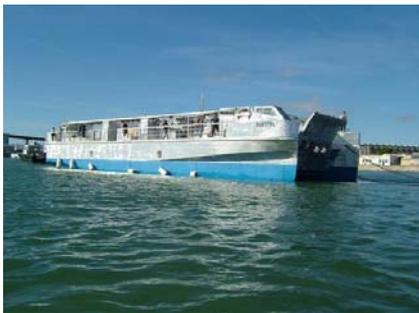
Prototype du L-CAT au port de Toulon (Source : CNIM)

Le projet s'articule sur le développement récent par CNIM d'un prototype de catamaran convertible en chaland de débarquement (*Landing Catamaran* ou *L-CAT*), à coque en aluminium, long de 30 m pour 12.8 m de large. La plateforme centrale (23 m x 6.9 m) est remontée en mode de transit, la coque catamaran procurant alors une bonne tenue à la mer et une vitesse élevée (de l'ordre de 20 à 30 nœuds). Son tirant d'eau est de 2.5 mètres en transit, et de 60 cm en mode débarquement, lui permettant d'atteindre des zones relativement inaccessibles à des navires classiques –par exemple en milieux estuariens ou sur des fleuves.

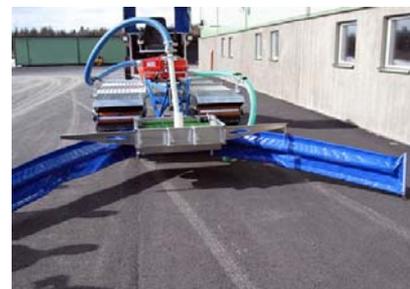
Truxor DM 5000 équipé du Doroskimmer 800 et d'une pompe Salaroll (Source : Dorotea mekaniska)

Récemment développé, le modèle multifonctions *Truxor DM 5000* a été conçu pour réaliser entre autres des opérations de récupération des hydrocarbures. L'engin, qui pèse 1 390 kg (Lxlxh : 4,7 m x 2,06 m x 2,1 m), est équipé d'un récupérateur (*Doroskimmer 800*) à brosses oléophiles rotatives démontables d'un débit annoncé de 0,20 m³/h. Cet écrémeur est conçu pour fonctionner avec une pompe péristaltique *Sala Roll*³ qui peut également être utilisée avec sa lance, pour aspirer directement des accumulations inaccessibles pour le récupérateur. Le fabricant annonce également la possibilité d'utilisation d'une pompe *Foilex TDS 150*.

Autres accessoires : des bras de confinement, et un stockage amovible (*Doro Tank*) de faible capacité cependant (200 litres), peuvent être montés sur le véhicule. L'ensemble est transportable sur une remorque également commercialisée par le constructeur.
