**CENTRE DE DOCUMENTATION DE RECHERCHE ET D'EXPERIMENTATIONS
SUR LES POLLUTIONS ACCIDENTELLES DES EAUX**

Lettre Technique Eaux Intérieures n°20

LTEI 2013 - 1

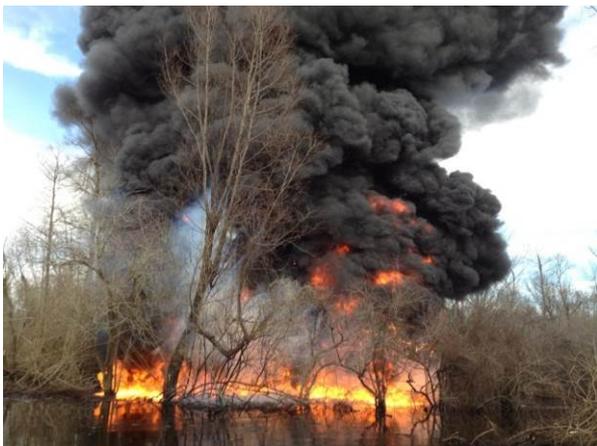
Brûlage en cours (source : NOAA)

Tout d'abord, pour améliorer l'efficacité du brûlage, réalisé avec une hauteur d'eau de l'ordre du mètre, l'épaississement des accumulations d'hydrocarbures est effectué *via* leur confinement par barrages ; l'ignition du brut est ensuite réalisée au moyen de torches à propane. Les 3 opérations d'*ISB* ont ici duré 5 minutes pour l'une et 25 minutes pour les 2 autres, les feux s'étant éteints d'eux-mêmes.

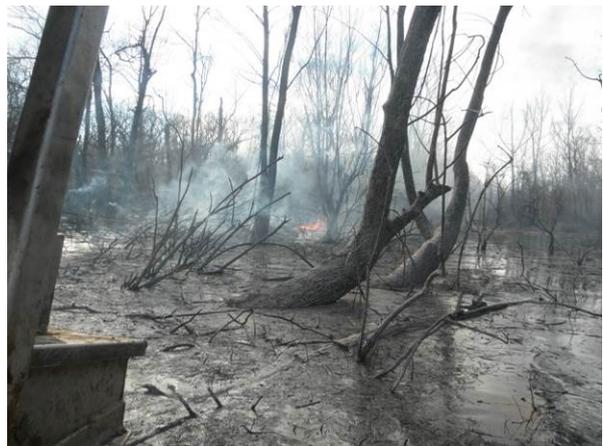
Résidus de nappe après brûlage (Source : NOAA)

Les résidus de brûlage et les accumulations de brut non brûlé ont ensuite été récupérés sur l'eau selon diverses modalités : manuellement à l'aide d'absorbants et par la mise en œuvre de récupérateurs oléophiles (à tambour ou à cordes notamment).

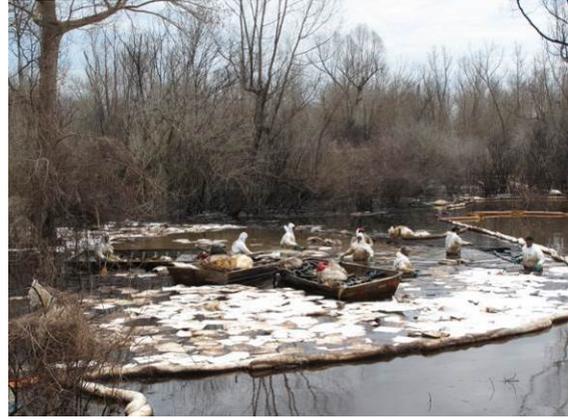
Récupération manuelle, à l'aide d'absorbants, des hydrocarbures résiduels sur l'eau (Source : NOAA)

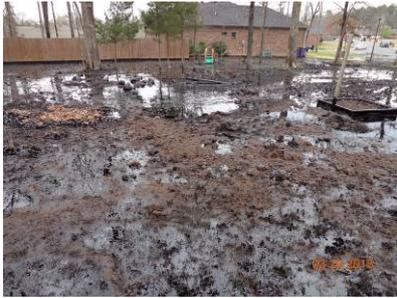
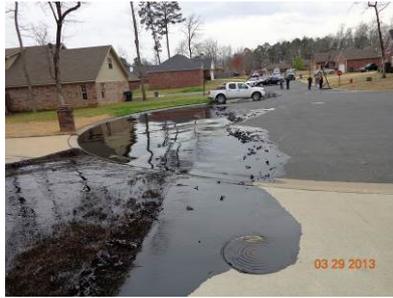
Jour de l'accident : sols fortement pollués au droit de la fuite (gauche) ; Extension de la pollution dans le quartier résidentiel (droite), sur les sols et dans les réseaux d'eau –noter l'écoulement du polluant dans un regard d'eau pluviale (source : USEPA)

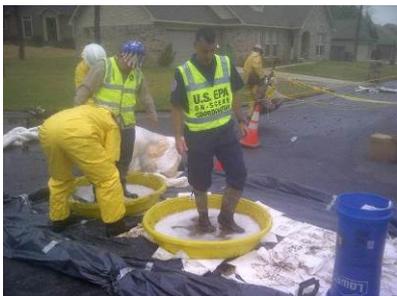
Décontamination du personnel
(Source : USEPA)

Rapidement, celles-ci impliquent la mobilisation d'une logistique importante et une sectorisation opérationnelle complexe, qu'*ExxonMobil* et ses contractants synthétisent sous forme de cartes régulièrement actualisées, fournissant à l'UC l'évolution de la situation en termes de types de chantiers en cours et d'organisation des moyens associés (dépôts de matériel, aires de stockage primaire, zones de décontamination des engins et des personnels, etc.)

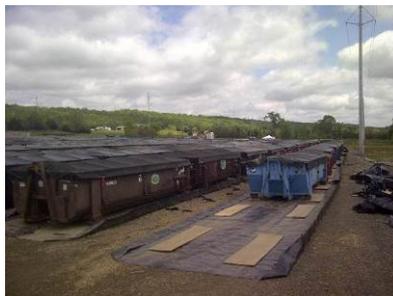
Aire de stockage des déchets pollués
(Source : USEPA)

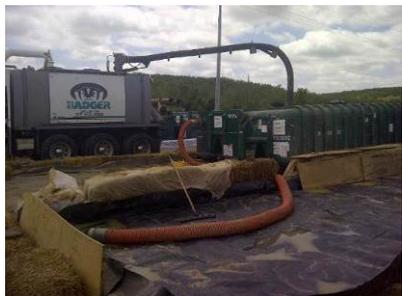
Séparation liquides/solides par hydrocyclone
(Source : USEPA)

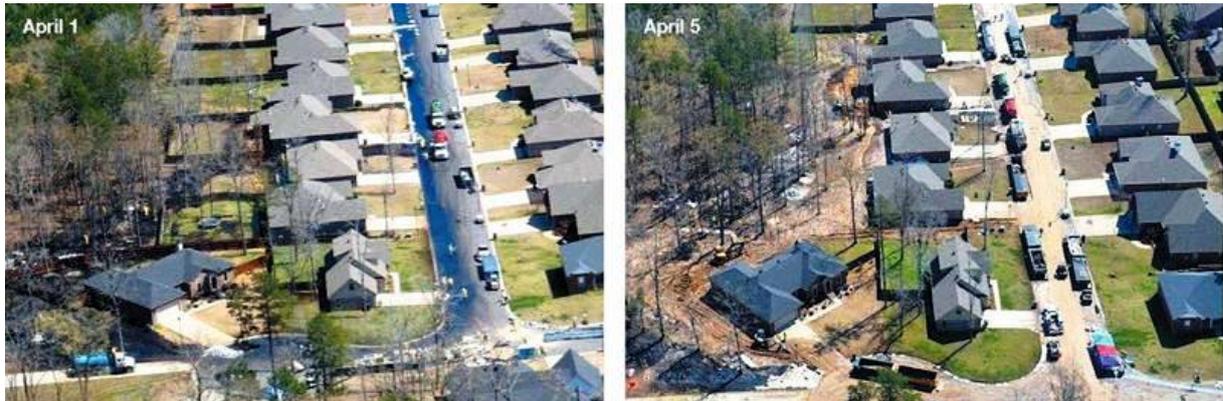
Résultat à court-terme des opérations de dépollution en surface au niveau de la zone résidentielle proche du point de fuite : Vue aérienne 2 jours après l'accident (1^{er} avril 2013 ; gauche) et 6 jours plus tard (5 avril 2013 ; droite) (Source : City of Mayflower.com).

L'un des enjeux prioritaires de la dépollution, qui progresse rapidement dans le secteur de l'accident (Cf. photos aériennes ci-dessous), est de confiner et de récupérer le brut libre aussi efficacement et

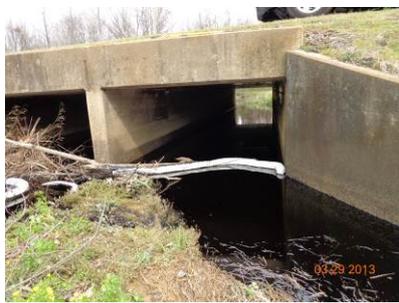
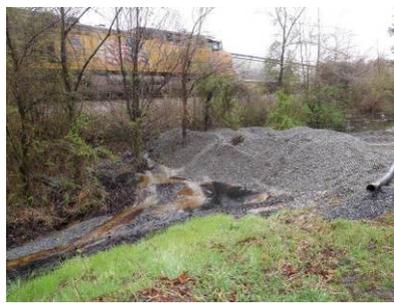
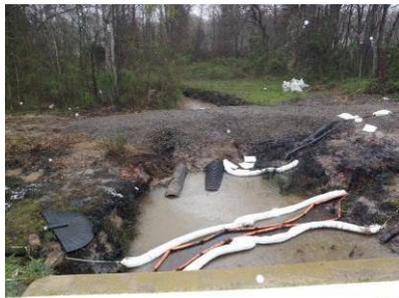
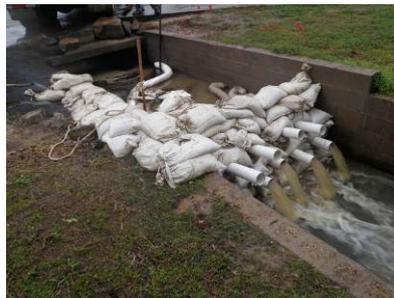
Diversité des modalités de confinement sur l'eau du brut Wabasca heavy : par boudins absorbants (*haut, gauche*) ; par remblais (*haut, droite*) ; noter la percolation du polluant à travers les graviers) ; par barrages filtrants (talus busés) en rivière (*bas, gauche*) et dans un collecteur d'eaux pluviales (*bas, droite*) (source USEPA)

De nombreuses et diverses techniques de confinement (ex : andains, barrages flottants, boudins absorbants, dispositifs filtrants, etc.) et de pompage (ex : camions à vide, avec ou sans tête d'aspiration) sont mises en œuvre sur les divers types d'eaux de surface contaminées : mares, fossés, rivières, drains, collecteurs d'eau pluviale, etc.

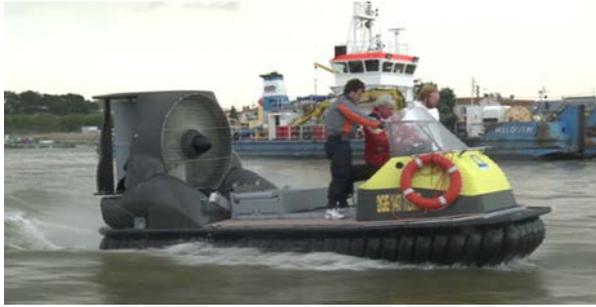
Estuaire de la Loire : tests de stabilité de la PMCA à grande vitesse
(source : Cedre)

Le PMCA offre une plateforme de 7.5 m² (vide) permettant un travail en toute stabilité jusqu'à 10 nœuds de vent, avec une autonomie de 5 à 8 heures selon ses missions et sa vitesse d'avancée (45 nœuds max.). Le prototype a été testé au printemps 2013 sur le Pô (Italie), puis durant une semaine dans l'estuaire de la Loire (avec le soutien du GPMNSN⁵ et des communes de Saint-Brevin-les-Pins et de Paimboeuf), et enfin à Brest dans les installations du Cedre. Les observations enregistrées lors de ces essais ont permis de montrer la remarquable stabilité et manœuvrabilité de la plateforme, et d'en vérifier l'insubmersibilité et la rapidité de réponse -confirmant l'intérêt du concept modulaire *Hoverspill* pour les tâches antipollution identifiées ainsi que son aptitude à les réaliser.

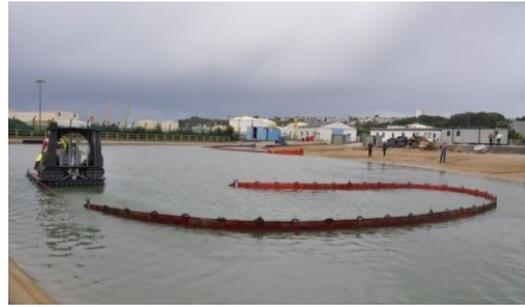
Bassin et plage artificielle du Cedre : remorquage d'un barrage en configuration de chalutage (source : Cedre)

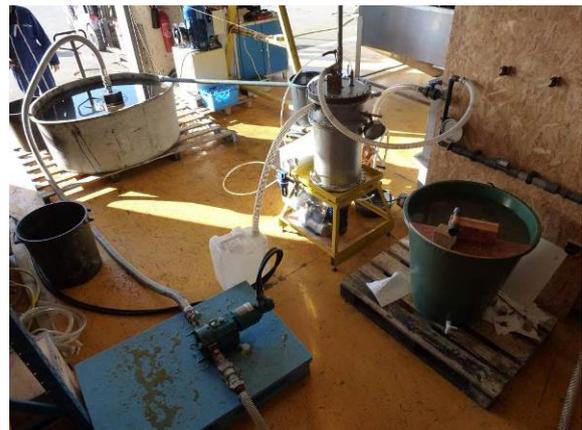
Tests du Turbylec, au Cedre, associé à un récupérateur *DESMI Terrapin* et à une pompe *Börger AL25* (Source : Cedre)

Dans ce contexte, le Cedre a défini un système de récupération à partir de moyens existant sur le marché, en prenant en compte les contraintes dimensionnelles et d'alimentation imposées par la plateforme et le débit du séparateur développé par Ylec : poids maximum de 25 kg pour le récupérateur et de 50 kg pour la pompe, requérant une puissance hydraulique maximale de 25kW et pour un débit inférieur à 10m³/h. Huit récupérateurs et 2 pompes de petite taille, présélectionnés sur la base d'un poids et d'un encombrement limités, ont été testés au Cedre selon la norme française AFNOR, sur des hydrocarbures de viscosités différentes. Les résultats de ces évaluations, conjuguées à une appréciation de la facilité de manutention et de flexibilité d'emploi, ont conduit à retenir une combinaison entre un récupérateur à déversoir (*DESMI Terrapin*) et une pompe à lobes (*Börger AL25*).

Le séparateur eau/hydrocarbures devait lui aussi répondre à des impératifs contraignants, en termes de légèreté/encombrement, mais aussi de gamme d'hydrocarbures (pur ou mélangé à l'eau) acceptés, de débit d'aspiration (d'environ 7 m³/h), de tolérance à l'admission -continue ou intermittente- d'air, de séparation des fractions <100 µm, de facilité de réglage et de démontage à bord pour un nettoyage rapide en cas d'obstruction par des débris. Pour répondre à ces exigences, un séparateur totalement nouveau de type centrifuge, le *Turbylec*, a été conçu. Le test, au Cedre, d'un prototype du *Turbylec* en a montré les très bonnes performances, pour une large gamme de densités d'hydrocarbures, et la facilité de manipulation comme de démontage.

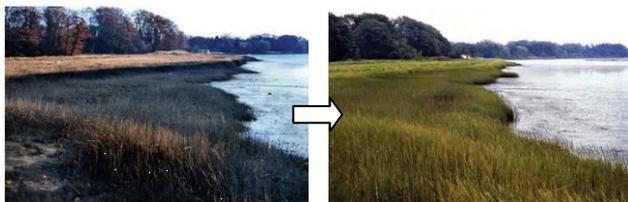
Retour d'expérience : autonettoyage naturel d'un marais en eaux intérieures (rivière Fore, USA). **Gauche** : pollution au fioul lourd (IFO 380) en période de sénescence (septembre 1996) ; **Droite** : restauration de l'habitat à la 1^{ère} saison de croissance (juillet 1997). (in Michel et Rutherford, 2013 ; 2014)

- Dans la plupart des cas analysés, la restauration des habitats intervient en 1 à 2 saisons de croissance végétative ;
- Les plus grands délais de restauration constatés correspondent à des situations : de climats froids ; d'hydrodynamisme réduit ; de polluants déposés en couches épaisses ; de déversements d'ampleur de produits légers ; d'amas épais et persistants (fiouls lourds) ; de techniques de nettoyage agressives ;
- Les temps de restauration les plus courts correspondent aux cas correspondant aux conditions suivantes : climats chauds ; pollution pendant la période de repos végétatif (automne/hiver) ; souillure de la végétation uniquement ; déversements de bruts moyens ; techniques d'intervention peu agressives.

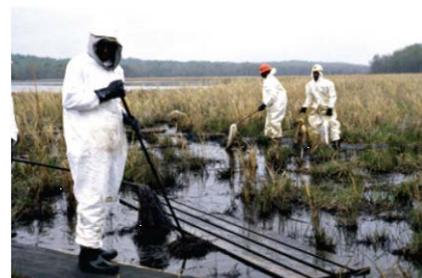
Récupération manuelle + absorbants en écheveau d'accumulations flottantes en marais (rivière Patuxent, Maryland printemps 2000) (Source : J. Michel)
