**CENTRE DE DOCUMENTATION DE RECHERCHE ET  
D'EXPERIMENTATIONS SUR LES POLLUTIONS ACCIDENTELLES DES  
EAUX**

**Lettre Technique Mer- Littoral  
2006-2**

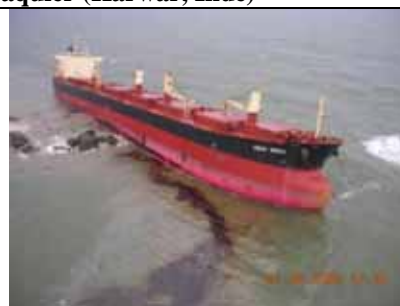
01/06/06 : Vue générale du M/V Ocean Seraya échoué et perdant du fioul de soute (Source : ICG)

Au moment de l'accident, le navire transportait quelques 650 tonnes de fioul de propulsion (ainsi que 40 tonnes de gasoil), dont une partie a commencé à fuir à partir des soutes endommagées. Au lendemain de l'échouement, les surveillances aériennes effectuées en hélicoptère par l'*ICG* ont fait état d'une nappe s'étendant sur 8 km à partir de l'épave, en direction du littoral de Karwar. Sous l'action d'un mauvais temps persistant, l'*Ocean Seraya* s'est brisé en 2 parties le surlendemain de son échouement. Cette cassure ne s'est cependant pas produite au niveau des soutes, et n'a pas entraîné de déversement accru.

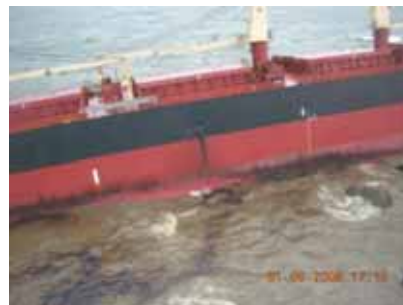
01/06/06 : Fuites à partir du navire fissuré (Source : ICG)

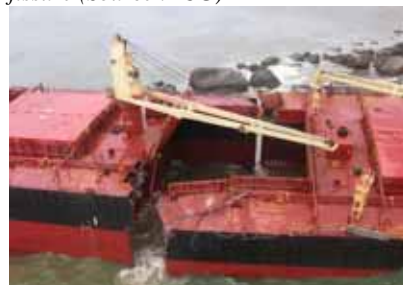
02/06/06 : Rupture de la coque (Source : ICG)

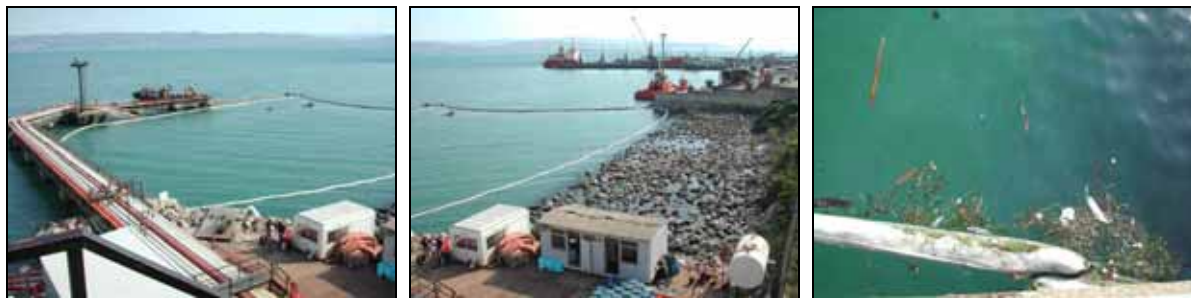
Vue de la jetée détruite et des barrages flottants et absorbants (Source : Cedre) Protection de la zone de blocs rocheux en arrière de la jetée (Source : Cedre) Irisations et débris accumulés contre barrages absorbants (Source : Cedre)

Dans un premier temps, les équipes du dépôt pétrolier ont déployé leur propre barrage flottant (275 mètres) à partir de petites embarcations à rames. La raffinerie de Tüpraş et l'entreprise privée turque *Neke* ont permis de compléter ce dispositif en fournissant des sections complémentaires de barrage flottant, ainsi que plusieurs centaines de mètres de barrage absorbant. Seules des irisations étaient visibles au sein de la zone confinée (pas de formation de nappes). Par conséquent, l'option d'une récupération des produits par pompage a été écartée, au profit de l'utilisation d'absorbants -régulièrement remplacés au fur et à mesure de leur charge en polluant.

Une reconnaissance a été réalisée 3 jours après l'incident, le long des 300 mètres de côte jouxtant le terminal, incluant une section de blocs rocheux, une section d'enrochements et les infrastructures du terminal. Aucune trace d'hydrocarbures n'était visible à la surface de l'eau, à l'exception d'irisations accumulées par le vent au niveau de barrages absorbants. Aucune souillure n'a été détectée au niveau des blocs rocheux, des algues littorales ou encore des débris échoués à la côte, indiquant de faibles risques de re-contamination ultérieure.

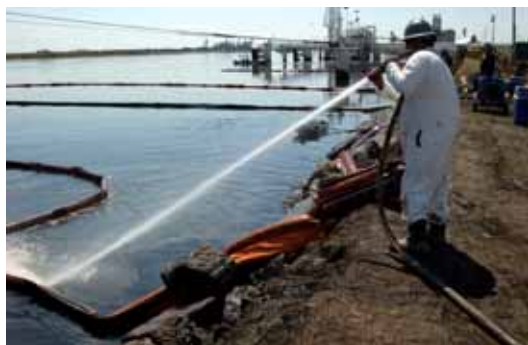
3 juin 2006 : Confinement (barrage) et récupération (récupérateur à tambour) des hydrocarbures sur les berges de la raffinerie Valero (Source : USCG)

Les opérations de lutte antipollution ont été initiées dès le lendemain de la tempête, coordonnées par la Garde-Côtière (*USCG*) et le *Texas General Land Office*, en collaboration avec les compagnies *Valero* et *CITGO*, ainsi que des entreprises spécialisées contractées par ces dernières. La navigation au sein de la zone polluée a été temporairement suspendue par les autorités, durant le temps des opérations, avant réouverture graduelle. Les nappes de pétrole libre ont été confinées par barrages flottants, puis récupérées au moyen de divers types d'écrémeurs statiques (à seuil, à tambours...), mais aussi de produits absorbants (feuilles, matelas...). Des barges récupératrices ont permis la récupération dynamique d'une partie des nappes.

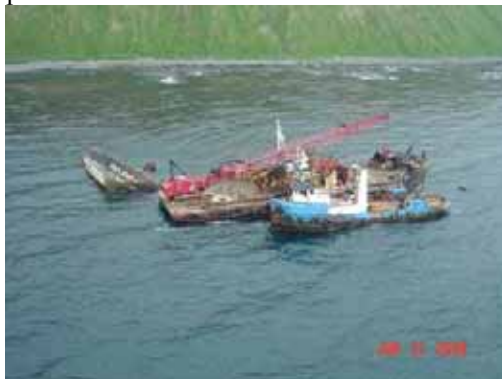
22 juin 2006 : opérations d'enlèvement du moteur de la partie arrière de l'épave du *Selendang Ayu* (Source : Unified Command)

Si les machines et quelques éléments de la structure ont pu être récupérés, l'enlèvement de la coque et de la majeure partie du pont s'est avéré techniquement irréalisable.

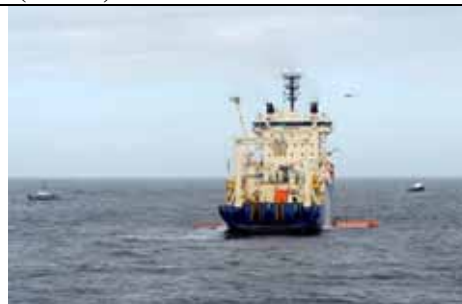
*Le câblier Ile de Bréhat, sweeping arms déployés, durant un exercice antipollution au large du Portugal (15 septembre 2006) (Source : EMSA).*

Poursuivant en temps normal ses activités de maintenance et de réparation de câbles sous-marins pour l'Atlantique, le câblier est désormais équipé d'une capacité de stockage d'hydrocarbures de 4 000 m<sup>3</sup>. Il dispose par ailleurs d'un système de positionnement dynamique, de citernes anti-roulis et d'une motorisation permettant une vitesse supérieure à 15 nœuds.

- deux barrages flottants *Desmi Ro-boom 2000* de 250 m ;
- deux *sweeping arms* de 15 m ;
- un écrémeur flottant *Desmi Terminator* ;
- six pompes de transfert portables *Desmi DOP 250*, à vis sans fin, avec système de réchauffage intégré (capacité de 125 m<sup>3</sup>.h<sup>-1</sup> chacune) ;
- un séparateur eau/hydrocarbures ;
- un système radar de détection de nappes *SeaDarQ* (Cf. LTML 2004-1) ;
- une capacité de déploiement d'un engin télé-opéré (ROV).

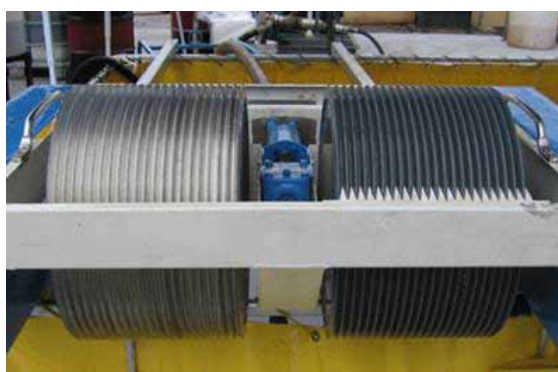
Vue du récupérateur à tambours oléophiles : la surface est creusée de sillons (angle de 30°, profondeur de 25.4 mm). Noter le système de « dents » pour la récupération des hydrocarbures logés dans les sillons. (Source : UCSB)

L'originalité de ce système repose sur la surface du tambour creusée de sillons parallèles de 24.5 mm de profondeur, perpendiculaires à l'axe de rotation, conférant au tambour un profil longitudinal en dents de scie. L'efficacité du système a été comparée avec celle de tambours classiques lors de tests réalisés dans les installations de l'*OHMSETT (Oil and Hazardous Materials Simulated Environmental Test Tank)*, sur financement partiel du *Minerals Management Service* du Département de l'Intérieur des Etats-Unis.

Les tests ont été réalisés en variant la vitesse de rotation, la viscosité du polluant (gasoil, brut et huile de lubrification), l'épaisseur de la nappe, et la température. Divers matériaux ont été évalués pour le revêtement du tambour : aluminium, polyéthylène, polypropylène, néoprene et *Hypalon* (caoutchouc synthétique). Le prototype utilise comme support de base le récupérateur *Mini Max (Elastec)*.

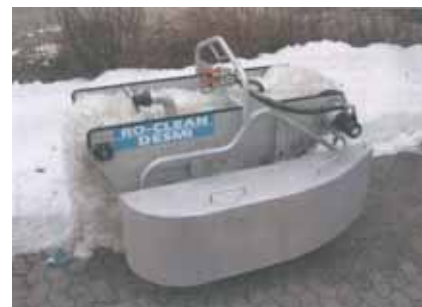
Récupérateur à cordes oléophiles *DESMI Crocodile* (Source : *RO-CLEAN DESMI*)

Au printemps 2006, la firme *RO-CLEAN DESMI* a mis sur le marché un nouveau modèle de récupérateur oléophile à cordes, le *DESMI Crocodile*, adapté à la récupération d'hydrocarbures légers à moyens, et opérationnel dans des conditions de courants allant jusqu'à 6 nœuds. Il s'agit d'un module, doté de 6 cordes oléophiles, monté sur le dispositif flottant *ALLIGATOR*, lequel peut d'ailleurs recevoir divers types de récupérateurs (ex : récupérateur à bande transporteuse *DESMI BELT Skimmer*. Cf. LTML 2004-1).

Les dimensions (L-l-h) de ce récupérateur sont de 150 x 146 103 cm, pour un poids de 140 kg (cordes comprises).

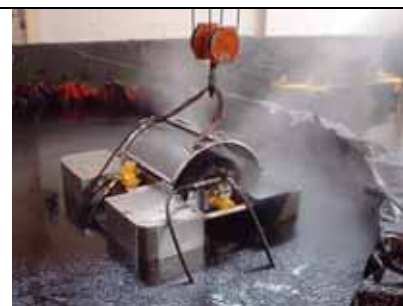
Récupérateur modulaire de type *MultiSkimmers* (Source : *Markleen*)

Déclinés en divers modèles selon le type de milieu à dépolluer (eaux abritées ou exposées), le concept *MultiSkimmers* existe en plusieurs modèles, du *MS 10* au *MS 60*, équipés de pompes dont le débit est compris entre 10 et 60 m<sup>3</sup>.h<sup>-1</sup> respectivement.

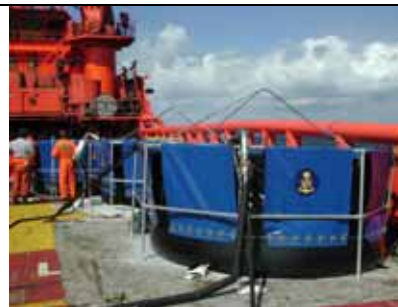
Stockage de type EasyTanks (Source : Markleen)

La société espagnole *Markleen* commercialise de nouveaux modèles de stockages démontables, sous l'appellation *EasyTanks*. Ils ont été conçus de manière à être facilement transportables, et rapidement (d)émontables. Ils sont ainsi constitués d'un bac souple, en polyester recouvert de PVC, monté sur une structure aluminium elle-même assemblée au moyen de raccords très résistants (matière synthétique et fibre de verre). Le choix de ces matériaux répond au compromis recherché pour ces équipements, robustes et légers. Diverses capacités sont disponibles, comprises entre 7,5 et 15 m<sup>3</sup>.
