**CENTRE DE DOCUMENTATION DE RECHERCHE ET  
D'EXPERIMENTATIONS SUR LES POLLUTIONS ACCIDENTELLES DES  
EAUX**

**Lettre Technique Mer- Littoral n°17**

**2007-1**

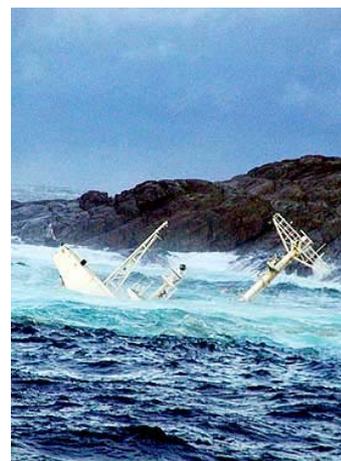
13/01/2007: Poutte du *MS/Server* coulée sur l'île de Fedje (Source : Norwegian Coastal Administration)

La poupe du navire sombre le jour même de l'accident, tandis que la proue est remorquée et sécurisée à l'abri au port d'Aagotsnes.

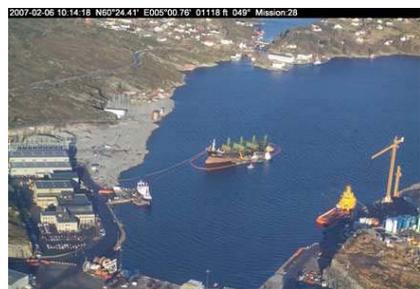
13/01/2007: La proue du *MS/Server* remorquée au port d'Aagotsnes

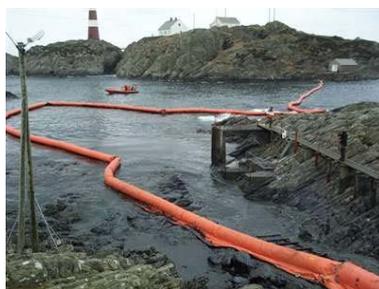
Protection des fjords et des chenaux par barrages flottants (Source: Norwegian Coastal Administration)

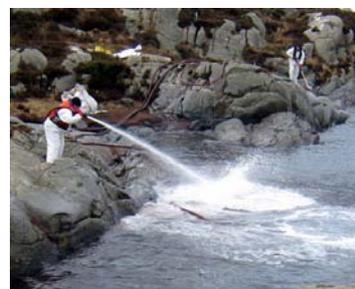
nettoyage des côtes rocheuses polluées : flushing et lavage haute pression (Source: IUA Bergen Region)

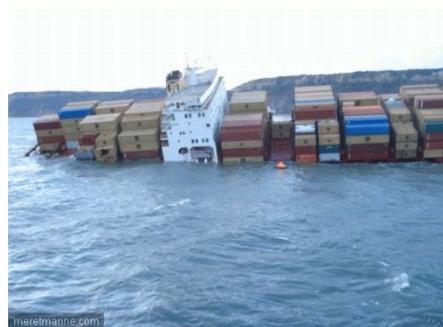
Le *MSC Napoli* échoué en Baie de Lyme  
(Source : C. Claden)

Le 20 janvier, à la pleine mer de midi, le MCA échoue le *Napoli* sur un banc de sable à environ 2 km de la station balnéaire de Sidmouth, en attente d'opérations d'allègement et de sécurisation préalables à un éventuel remorquage ultérieur vers le port de Portland en vue d'y décharger ses boîtes.

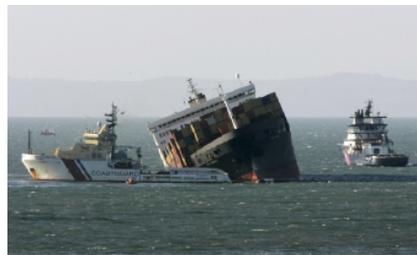
Activation du Mancheplan : mobilisation de moyens français et britanniques (Source : Marine Nationale)

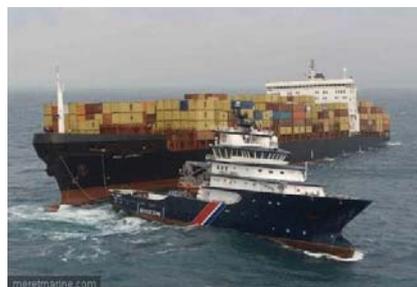
Prise en remorque du *Napoli* (Source : Marine Nationale)

Les mauvaises conditions en mer (rafales à 80 km/h et creux de 4 à 6 mètres) rendent le passage de la remorque périlleux, mais sept heures après l'appel à assistance le remorquage peut commencer et l'attelage progresse à très petite vitesse (2,5 nœuds) vers l'est. Il est rejoint le lendemain matin par l'autre RIAS de la Marine Nationale, en provenance de Cherbourg, l'*Abeille Liberté*, qui passe à son tour une remorque tandis que celle de l'*Abeille Bourbon* casse et est aussitôt remplacée.

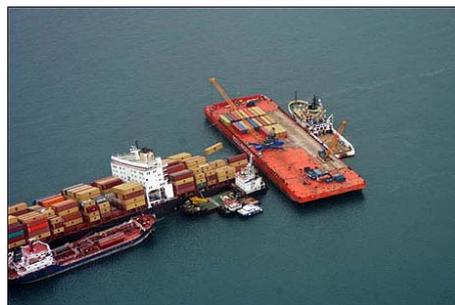
La barge-grue *Bigfoot 1* relevant les conteneurs de pontée du *MSC Napoli* (Source : MCA)

En vue de décharger les 2 200 conteneurs encore à bord et de récupérer ceux tombés, *Smit International* fait venir deux barges : l'une venant de Rotterdam, la *Big Foot 1*, équipée de deux grues géantes -de 500 tonnes et 250 tonnes- pour le relevage des conteneurs ; l'autre, le *Boa 21* venant de Rouen, pour leur transfert vers le port de Portland.

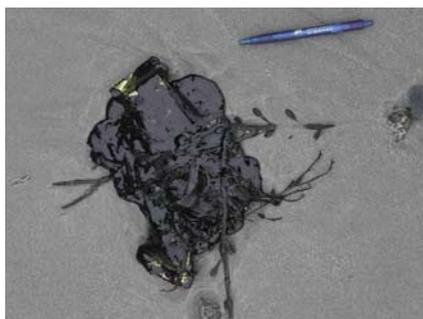
27/01/07 : Paquet de biscuits fortement pollué et amalgamé à des algues

Le fioul est amalgamé à des petits sachets plastifiés renfermant des biscuits secs.

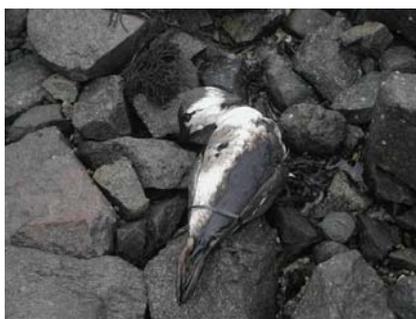
27/01/07 : Cadavre de guillemot mazouté au sillon du Talbert (Source : Cedre)

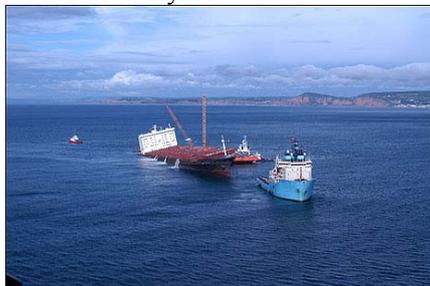
09/07/07 : Tentative de renflouement du *Napoli* dont les structures sont très fragilisées (Source : MCA).

En juillet, lors des premiers essais de renflouement du *Napoli*, des plongées sous-marines révèlent d'importantes déchirures dans la coque : le navire fragilisé est par conséquent immédiatement ré-échoué non loin, sur la plage de Branscombe, et la décision est prise de procéder à son démantèlement sur place. Les tentatives initiales de briser la structure du navire ont recours à l'énergie combinée des remorqueurs et des courants de marées ; elles se soldent par un échec. C'est après trois utilisations consécutives d'explosifs que le *Napoli* peut enfin être scindé en deux parties le 20 juillet, dont l'avant est remorqué à destination de Belfast (Irlande du Nord).

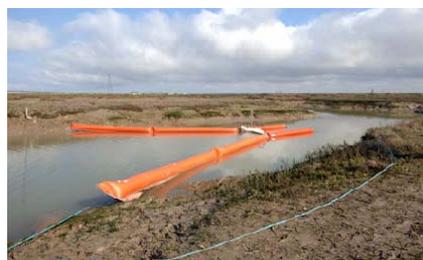
Récupération statique par le chalut Etier  
(Source : Thomsea)

Le *Chalut Etier* est une variation du concept des *CAP* adaptée à la récupération en mode statique : les bras sont fixés de chaque côté du cours d'eau et le piégeage des nappes d'hydrocarbures s'effectue lors du flot, tandis que la poche se referme à marée descendante.

De dimensions (L x l) 17 m x 20 m, pour une ouverture de 4 m x 1,50 m, le constructeur annonce une capacité de 4 tonnes de ce dispositif, dont le fonctionnement nécessite des courants de marée compris entre 1 et 4 nœuds.

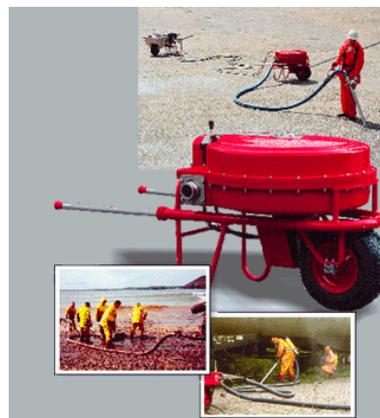
Ce dispositif peut également être connecté à des récupérateurs mécaniques de type écrémeurs, et fonctionne jusqu'à une hauteur de levage de 10 mètres (valeur annoncée par le constructeur ; test réalisé avec de l'eau).

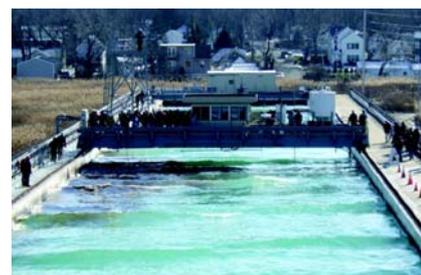
Le but en était d'évaluer la dispersibilité d'un brut (*Alaska North Slope*) en conditions hydrodynamiques par les dispersants *Corexit 9500* et *9527*, dans des eaux froides de type arctique.

Un premier test sans épandage de dispersant a servi à vérifier que les conditions hydrodynamiques imposées dans le bassin ne permettaient pas, à elles seules, la dispersion des nappes d'hydrocarbures, dont 90 % ont été récupérées au terme des 30 minutes de l'expérience (les 10 % restants sont évaporés, ou collés aux parois du bassin du matériel de confinement et de récupération). Dans une seconde série de tests, la synergie entre les effets du dispersant *Corexit 9500*, épandu sur les hydrocarbures dans un rapport de 1/20, et l'action des vagues a permis une dispersion rapide des hydrocarbures dans la colonne d'eau.

Tests de dispersion de brut dans les bassins expérimentaux de l'OHMSETT  
(Source : OHMSETT)

L'efficacité de ce processus a été validée par le biais d'un protocole d'analyse standardisé (*SMART*, pour *Special Monitoring for Applied Research Technologies*) reposant sur l'utilisation d'analyseurs de taille de particules et de fluorimètres, mis en œuvre par des personnels de la Garde Côtière américaine (*USCG*) et de l'*US Environmental Protection Agency (US EPA)*. Il s'agissait, pour ces derniers, d'un exercice destiné à tester le caractère opérationnel de ce protocole, en termes d'aide à la décision en temps de pollution.
