**CENTRE DE DOCUMENTATION DE RECHERCHE ET D'EXPERIMENTATIONS
SUR LES POLLUTIONS ACCIDENTELLES DES EAUX**

Lettre Technique Eaux Intérieures n°23

LTEI 2014 - 2

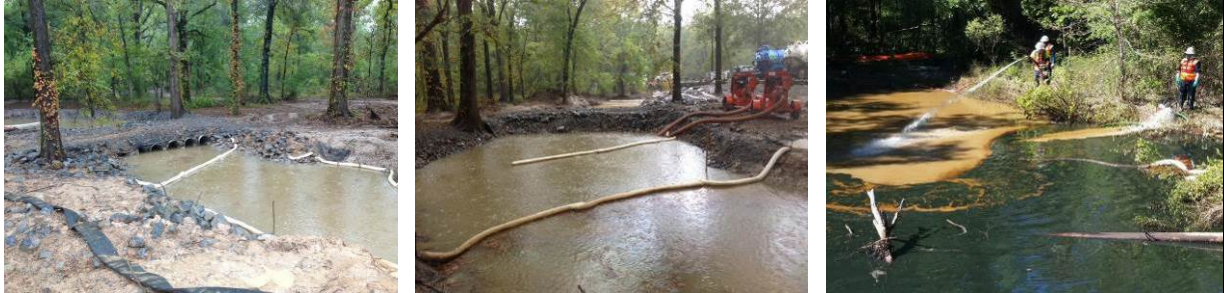
Confinement par barrages filtrants : talus busés (gauche) ; Camions à vide pour pompage des accumulations flottantes entre les talus busés (centre) ; Concentration, par jets d'eau, de la pollution flottante dans les aires de confinement (droite) (Source : USEPA)

- des barrages filtrants (talus busés avec écoulement en sous-verse) y sont édifiés pour optimiser les opérations ;
- les déchets liquides récupérés sont transférés dans des conteneurs mobiles sur une aire dédiée au stockage temporaire ;
- en complément, l'industriel obtient la possibilité, *via* un arrangement avec un particulier, d'utiliser un étang privé comme réservoir d'eau pour procéder à des opérations d'inondation du cours d'eau à l'amont du déversement, en vue de faciliter le rinçage des berges et la récupération du polluant au niveau des barrages filtrants ;

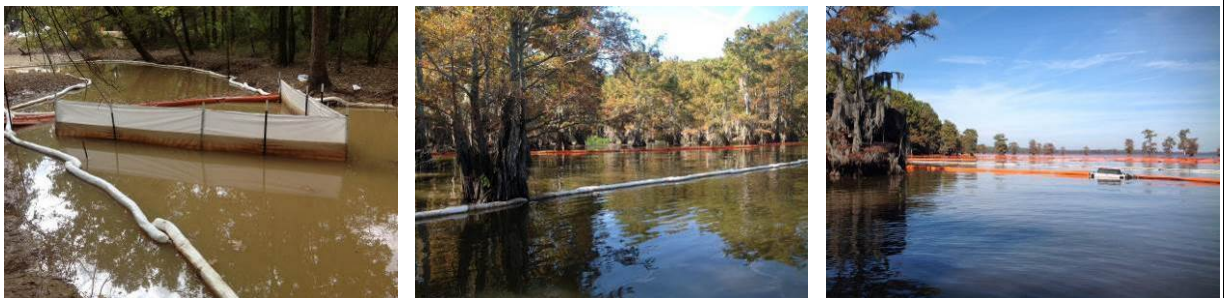
Confinement/protection : en cours d'eau, par barrages flottants, boudins absorbants et textiles oléophiles sur pieux (gauche) ; en zone inondée, par barrages flottants et boudins absorbants (centre) ; à l'exutoire du Bayou Tete dans le Lac Caddo, par rideaux de barrages flottants (avec récupérateur à tambour entre 2 sections du 1^{er} rideau) (droite) (Source : USEPA)

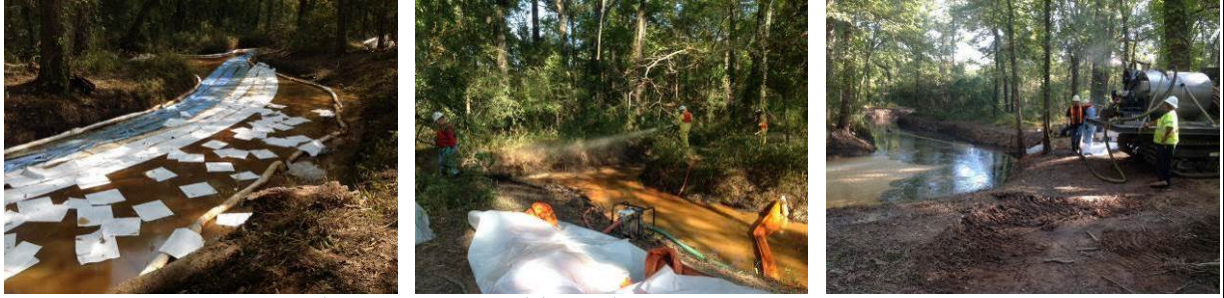
Collecte par absorbants divers (rouleaux, tapis, feuilles) (gauche) ; Rinçage localisé des berges par jets d'eau en basse pression (centre) ; moyens de pompage déployés à partir de petits véhicules chenillés (droite) (source : USEPA)

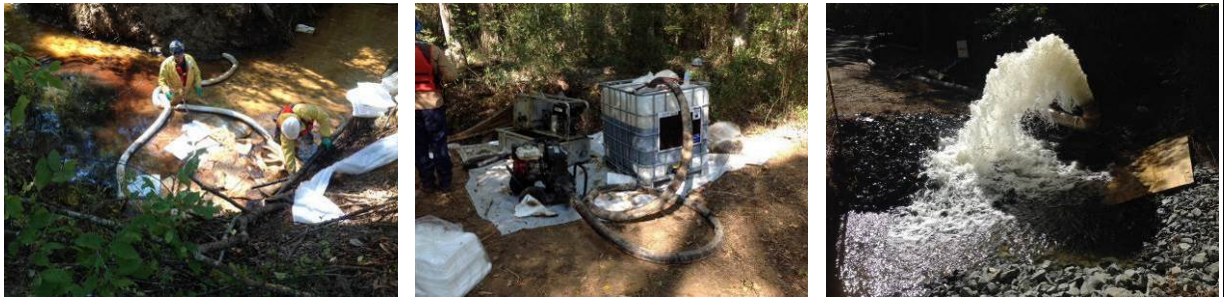
Collecte manuelle d'absorbants souillés (gauche) ; Récupérateur à corde, moyens de pompage et stockage primaire en conteneur IBC (+ protection des sols par textiles) (centre) ; 29/10/14 : Buse pour inondation/rinçage du cours d'eau en amont (droite) (Source : USEPA)

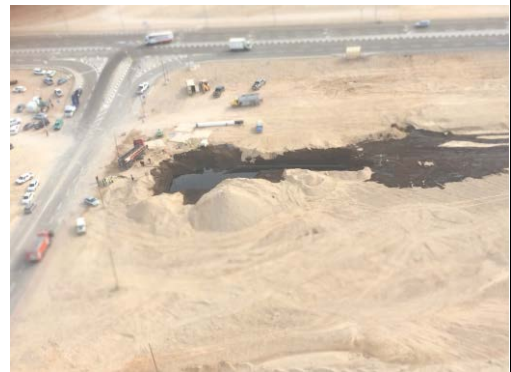
Vue de la brèche dans le pipeline *Eilat-Ashkelon*
(Source : *MCED*)

Le soir du 3 décembre 2014, l'ouverture d'une brèche sur l'oléoduc *Eilat-Ashkelon* (ou *Trans-Israel*)⁴ durant des opérations de maintenance entraînait une fuite de pétrole brut, dont une grande partie s'est écoulee dans l'oued du désert d'Arava (Région de Be'er Ora). Le déversement de brut moyen (degré API=32, soit une densité d'environ 0,865), qui a duré 2 heures environ, est initialement évalué à 3 000 m³ puis révisé à 5 000 m³ selon le Ministère israélien de l'Environnement (*MoEP*), lequel coordonne la réponse d'urgence.

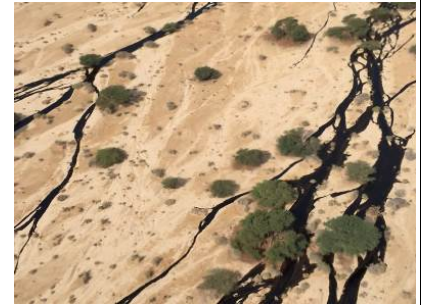
Vue aérienne de la pollution de l'oued du désert d'Arava (Réserve d'Evrona), suite à l'endommagement accidentel du pipeline *Eilat-Ashkelon* le 04/12/14 (Source : *MoEP*)

Dans l'immédiat néanmoins, la crainte d'une extension à la faveur de pluies rend prioritaires le confinement et la récupération du pétrole, *via* l'édification en urgence de remblais en aval du point de fuite, la mobilisation préventive d'absorbants, mais aussi le pompage du pétrole accumulé dans les dépressions du terrain ou flottant sur l'eau parcourant l'oued.

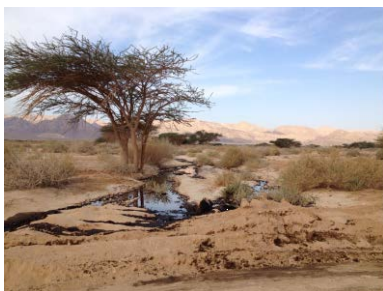
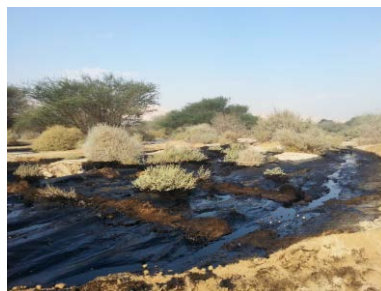
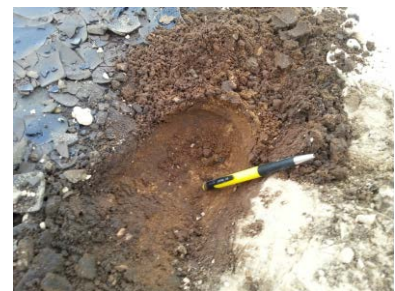
Pollution flottante accumulée (gauche) ; Pollution dans le lit de l'oued (centre) ; Pénétration du brut frais dans les sédiments superficiels (droite) (Source : *MoEP*)

D'importantes opérations d'excavation des sols pollués (où le polluant s'est infiltré sur une épaisseur moyenne de 6 à 7 cm au sein de la réserve d'Evrona) ont également été réalisées. Elles sont initiées dès le lendemain de l'accident et se concluent au début janvier 2015 avec l'enlèvement de 30 000 m³ de sols contaminés, transférés en un site spécialement aménagé (municipalité de Nimra) en vue d'un traitement par bio-rémediation.

Environ 2 000 m³ de pétrole ont été récupérés par pompage à partir des 210 accumulations de brut identifiées (« flaques » confinées dans des dépressions naturelles du terrain)⁵.

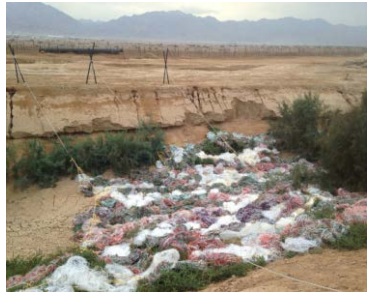
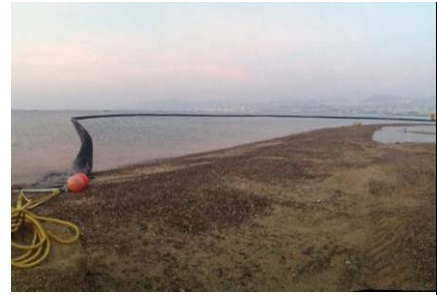
Pose d'absorbants en écheveaux dans le canal de Kinet (Gauche) ; Barrage mis en place le 9/12/14, au niveau du port d'Eilat (Golfe d'Aqaba) (droite) (source : MoEP)

A noter que, le 7 décembre, l'opérateur public *EAPC (Eilat Ashkelon Pipeline Company)* mettait en œuvre préventivement (suite à des prévisions de précipitations sous 48 heures, qui finalement seront faibles) 2 dispositifs ('*sorbent traps*') consistant en absorbants en écheveau montés sur filières destinés à capter un ruissellement éventuel de la pollution dans le canal de Kinet⁶ qui rejoint le port d'Eilat. Simultanément, le *Marine and Coastal Environment Division (MCED/MoEP)* déployait, le 9, un barrage flottant de haute mer au niveau de l'exutoire du canal dans le port d'Eilat.

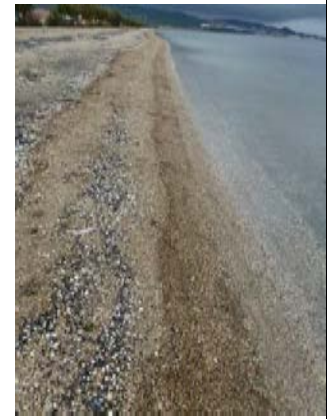
11/11/14 : liseré gras le long du secteur ouest de la plage du Jai (Source : Cedre)

Sur un autre segment de plage, constituée de sédiments meubles hétérogènes, la pollution est également présente sous forme d'un dépôt gras, mais essentiellement au niveau des accumulations de débris divers en laisse de mer (coquilliers, végétaux, algues, macro déchets, etc.)

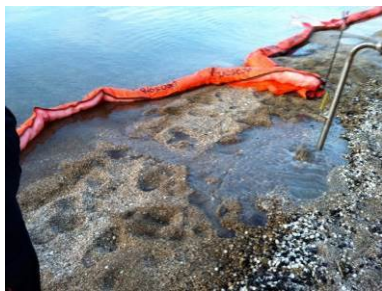
Secteur ouest de la plage du Jai : test préliminaire de brassage (jet d'eau basse pression) des sédiments pollués : récupération, par boudin absorbant, de la pollution piégée dans les sédiments et remobilisée par jets d'eau (Source : Cedre)

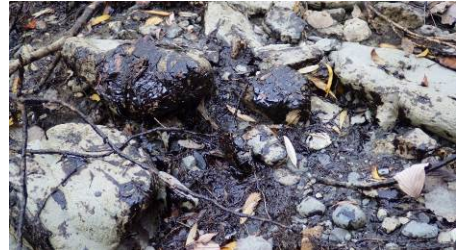
Galets pollués sur les berges de l'Arc (Source : Cedre)

Des dépôts fortement visqueux ont été essentiellement observés sur les berges de l'Arc, entre le point de rejet et le premier barrage EDF (souillures de surplombs rocheux, de galets et de végétation). En aval, une contamination plus légère (liseré de 50 à 80 cm de hauteur) a été constatée sur les murs béton ou le bâchage plastique de la berge du canal de dérivation. Sur le reste du parcours, la contamination des berges est infime (tâches) voire absente au niveau du bassin du Cheylas. Selon un même gradient d'intensité décroissante amont-aval, des clapets, vannes, déversoirs ont été souillés.

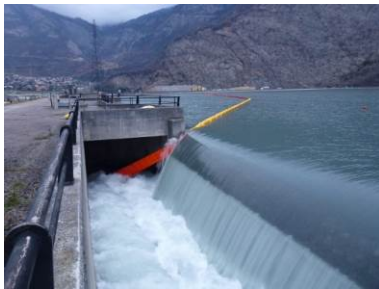
Test de tenue de barrage afin d'optimiser le débit d'exploitation : engagement du barrage dans le déversoir pour un débit de 80 m³/s (Source : Cedre)

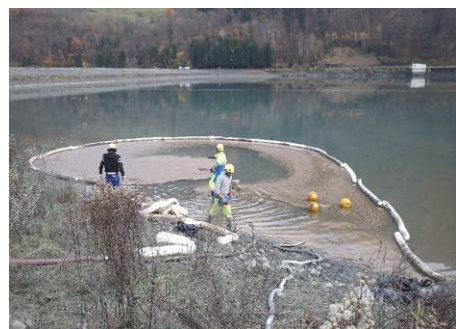
Ecrémeur et pompage, à partir des berges, de la pollution confinée par chalutage (Source : Cedre)

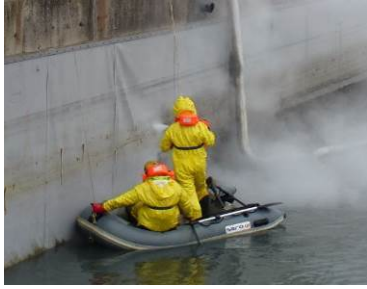
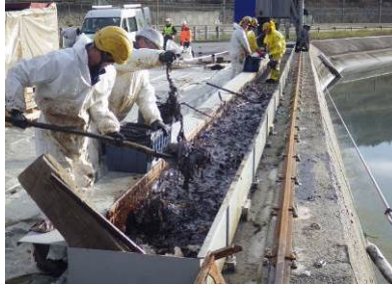
Rinçage en eau chaude basse pression de bâchages plastiques (gauche) ; Débris et fioul piégés dans le dégrilleur du barrage de Saint-Martin-de-la-Porte (droite) (Source : Cedre)

Un nettoyage de finition des ouvrages a été réalisé manuellement, à l'aide d'absorbant imbibé de produit de nettoyage, par rinçage ou encore par jets haute pression. Certaines berges recouvertes d'un *liner* plastique ont fait l'objet d'un nettoyage à l'eau chaude sans pression.

¹⁴ Le bac de dégrillage a, à cet égard, retenu des débris très chargés en fioul.

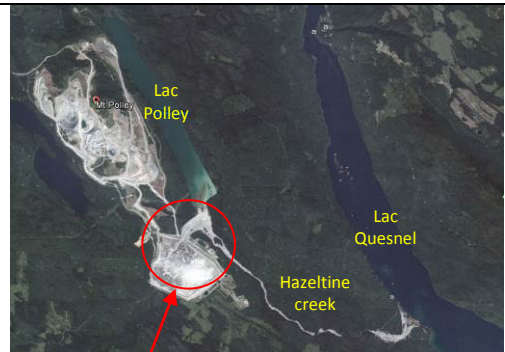
05/08/2014 : Vues du bassin de décantation et du panache de sédiments pollués (images satellites / Google Earth):

Cette rupture cause le déversement d'un volume d'un mélange d'eau et de sédiments chargés en métaux lourds (sélénium, arsenic, plomb, cadmium, etc...) qui dépassera 10 millions de m³. Si l'écoulement (qui dure 4 jours, soit jusqu'à ce que le bassin se soit totalement vidé) affecte directement le lac Polley, la pollution s'étend rapidement en aval de manière visible sur le cours d'eau *Hazeltine Creek*, le lac *Quesnel* et la *Cariboo Creek*.

L'investigation des raisons de la rupture de la paroi du bassin a été confiée par le Gouvernement de la Province à des experts (géotechniciens) indépendants. Ces derniers ont restitué leurs conclusions dans un rapport final publié le 31 janvier 2015, suggérant une synergie entre la géologie locale (notamment la présence dans le sous-sol morainique d'une couche de sédiments fins), la pente du terrain, et l'accroissement progressif de la hauteur des parois du bassin (et donc de la pression exercée sur les sols) au cours des 18 années de son exploitation.

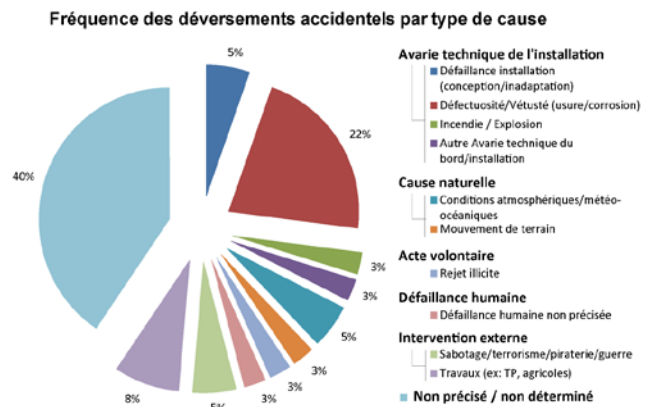
Figure 7

L'analyse de la distribution de fréquence des causes montre que ces dernières sont **inconnues ou non précisées** dans 40 % des cas recensés (fig. 7), laquelle catégorie est par ailleurs la plus grande contributrice au bilan déversé (fig.8), en lien avec l'une des 2 ruptures de digues de bassins d'effluents miniers, survenue pour des raisons non spécifiées.

Parmi les causes identifiées, on notera la prévalence des **avaries techniques** (33 %) :

- Elles sont, pour plus des deux tiers, liées à la **défectuosité/vétusté** d'installations diverses (fig. 7), deuxième cause en termes de contribution au bilan annuel (environ 40 200 tonnes au total ; fig. 8) ;
- Malgré une occurrence relativement peu élevée (5 %), les **défaillances (conception/ inadaption) d'installations** font jeu égal en termes de contribution au volume déversé (40 800 tonnes environ), essentiellement assignable à la rupture des parois d'un bassin de rétention d'eaux d'extraction d'une mine de cuivre au Mexique ;

Les **interventions externes** ont été identifiées comme à l'origine d'environ 13 % des événements recensés (fig. 7) :

Les autres causes identifiées montrent des occurrences relativement faibles (3 % au plus) (fig. 7) et aucune ne se distingue en termes de contribution au bilan 2014 (fig. 8).

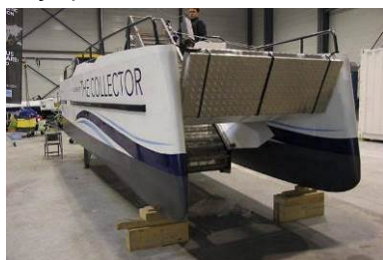
Le *Collector* au chantier lorientais NIL
(Source : www.entreprises.ouest-france.fr)

La réalisation du prototype a été confiée au jeune chantier breton *Naval Industrie Lorientaise (NIL)* : il s'agit d'un catamaran à coque en aluminium, de 7,30 m de long et de 2,55 m de large, et de tirant d'eau de 50 cm seulement.

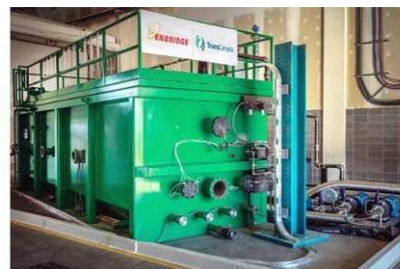
Le dispositif expérimental ELDER
(Source: C-FER Technologies)

Nommé *ELDER* (*External Leak Detection Experimental Research* – littéralement Recherche expérimentale en matière de détection de fuites externes), il s'agit d'une enceinte expérimentale permettant de créer, à méso échelle, des conditions pédologiques proches de celles rencontrées dans un site d'étude donné (composition des sols, température, ...).

Le but est précisément de pouvoir tester, selon les modalités fixées par l'expérimentateur (ex : caractéristique du pipeline, type d'hydrocarbure, débit de fuite...), diverses technologies de détection d'une fuite d'un produit pétrolier à partir d'un pipeline : capteurs thermiques (*distributed temperature sensing systems - DTS*), acoustiques (*distributed acoustic sensing systems - DAS*), câbles oléo-sensibles, détecteurs d'hydrocarbures ou de gaz...

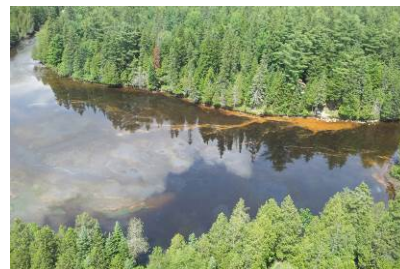
Juillet 2013 : vue aérienne de la pollution de la rivière Chaudière par du brut Bakken Crude (Source : MDELCC)
