**CENTRE DE DOCUMENTATION DE RECHERCHE ET
D'EXPERIMENTATIONS SUR LES POLLUTIONS ACCIDENTELLES DES
EAUX**

Lettre Technique Mer- Littoral n°23

2008-3

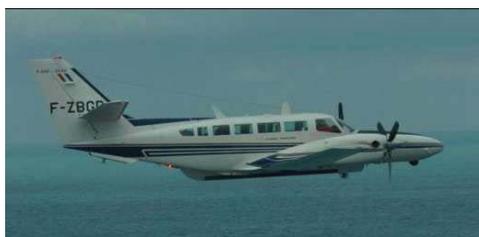
L'avion Polmar III

Caméra TBNL

Poste de l'opérateur du système de détection

Nouveautés sur le POLMAR III : deux caméras gyro-stabilisées ; l'une de type vidéo pour enregistrer les flagrants délits (événements et nom du navire), l'autre de type TBNL (*Très bas niveau de lumière*) pour lire et enregistrer le nom du navire la nuit. En outre, la date, l'heure et la localisation sont incrustées sur toutes les images produites.

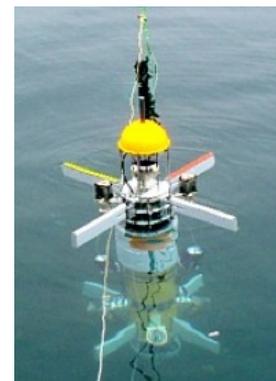
Le SOTAB 1 (Source : DR / www.asahi.com)

Un chercheur de l'université d'Osaka (Japon) a développé un prototype de bouée robotisée, le *SOTAB I* (*Spilled Oil Tracking Autonomous Buoy I*), conçu pour la détection et le suivi des nappes d'hydrocarbures en mer. L'engin, qui se présente sous la forme d'un cylindre de 2,72 mètres de haut et de 27 cm de diamètre, est équipé de capteurs permettant la détection de nappes d'hydrocarbures et d'un dispositif de radio transmission en temps réel de leur position.

La bouée, qui pourrait être opérationnelle sous 3 ans selon ses concepteurs, est conçue pour être larguée dans une nappe d'hydrocarbure dont elle est capable *via* un capteur approprié de détecter la présence (détection basée sur une mesure de la différence de densité/viscosité entre l'hydrocarbure et l'eau de mer). Dès lors que le capteur indique l'absence de la nappe, la bouée plonge automatiquement à quelques mètres de profondeur, et 4 caméras permettent alors d'analyser la luminosité de l'eau adjacente et d'interpréter la présence d'un secteur assombri comme une indication de la présence des hydrocarbures en surface. Un système de propulsion directionnel permet alors à l'engin de s'y déplacer et d'y refaire surface. Le positionnement, par un GPS intégré, est radio transmis de même que les données météo océaniques environnantes (courants, température de l'eau, force et direction des vents), qui peuvent être exploitées pour le guidage des navires antipollution.

A l'heure actuelle le poids du prototype est de 110 kg ; les développeurs visent à le ramener sous la barre des 30 kg et à le doter d'une autonomie en énergie de 3 à 4 semaines.

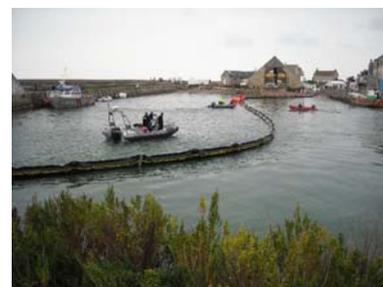
Configuration inadéquate en « S » du barrage Ro-Boom protégeant l'avant-port (Source : *Cedre*)

L'atelier « déploiement de barrage » a consisté en la pose d'un dispositif de 2 barrages successifs, le premier barrant l'avant-port (300 m de barrage offshore gonflable *DESMI Ro-Boom*, déployé par 1 navire baliseur et 2 pneumatiques entre un coffre et un compensateur à marée), le second protégeant l'écluse (25 m de barrage à réserve de flottaison *AERAZUR Baléar 333*). La récupération des hydrocarbures confinés était prévue au moyen d'un écrémeur à seuil (*FOILEX Mini*) monté sur une pompe à membranes (*SELWOOD Spate 75C*), le stockage primaire étant assuré par 1 bac souple autoporté de 20 m³ (*MUSTHANE*).

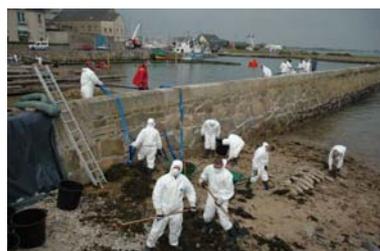
Chantier en contrebas d'une digue : difficulté d'évacuation de gros volumes de déchets (Source : *Cedre*)

Cet atelier a soulevé la question, en cas d'arrivages massifs de polluant, de la gestion des déchets : signalétique (hydrocarbures, macro déchets souillés, sédiments, etc.) et adéquation (étanchéité, capacité) des conteneurs, et modalités d'acheminement des déchets vers ces conteneurs (accessibilité du chantier –ici en contrebas d'une digue).

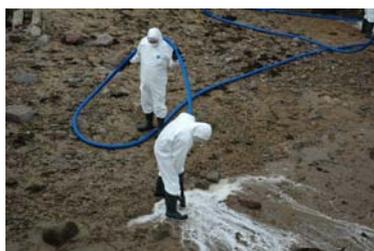
Brassage immergé (ou « flushing ») au moyen de lances impact. (Source : *Cedre*)

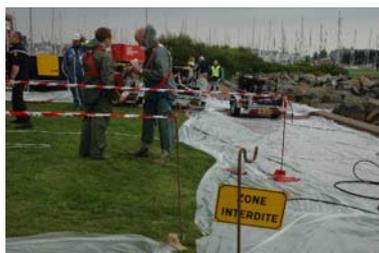
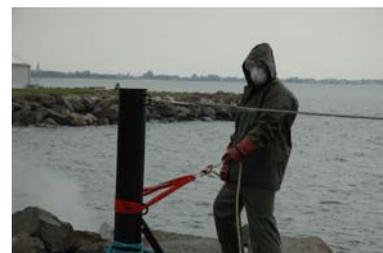
Chantier « enrochements » : A gauche, balisage des accès et protection des sols ; A droite, mise en sécurité des opérateurs (nettoyage haute pression) (Source : Cedre)

Ces derniers ont procédé à des opérations de nettoyage avec collecte des effluents en bas d'ouvrage par des boudins absorbants. Un soin particulier a été apporté au balisage et à la sécurisation du chantier (signalisation des entrées et sorties, panneaux d'interdiction au public), de même qu'à la protection des sols dans la zone de stockage primaire (deux bacs démontables de 5 m³ FASTANK-5).

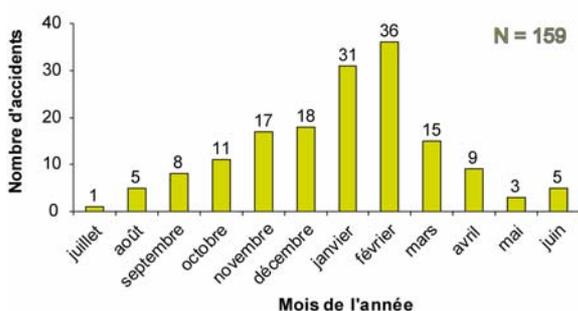
Distribution mensuelle des accidents avec pertes de conteneurs (zones française et espagnole sur 17 ans [1992-1998])

L'analyse de la période 1992-2008 a permis d'identifier 159 accidents ayant causé la perte en mer de 1 251 conteneurs, chiffres vraisemblablement inférieurs à la réalité du fait d'une dissimulation ou d'une sous déclaration d'un certain nombre d'accidents, avec un pic dans les années 1996-1998 (28 % du total) et 2005-2007 (35 % du total).

L'hiver est la période la plus à risque, avec un maximum de pertes enregistré pour les 2 seuls mois de janvier et février (52 % du total des chutes identifiées entre 1992 et 1998). Globalement 91 % des chutes à la mer sont circonscrites entre octobre et mars.

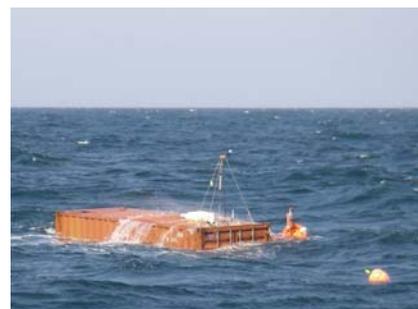
Expérimentation LOST CONT : conteneur instrumenté équipé de ses chaînes de marquage (flotteur, système de largage hydrostatique, balise Argos,...) (Source : Cedre)

En outre, les 22 et 23 septembre 2008, les partenaires du projet ont été rejoints par l'Ifremer pour participer à une expérimentation en mer d'Iroise, organisée par la Préfecture maritime de l'Atlantique et portant sur le suivi durant 24 heures de la dérive d'un conteneur instrumenté (balise Argos, AIS, feu à éclats...). Ces actions ont permis (i) de sélectionner un aimant permettant d'attacher à un conteneur flottant en mer une bouée avec GPS et système de communication *Argos*, (ii) de tester la mise en oeuvre par hélicoptère en conditions réelles de ces outils et leurs performances de communication, (iii) de confronter les dérives enregistrées avec les prévisions des modèles disponibles (en particulier SAR-DRIFT et MOTHY)⁴. Elles ont également permis de réfléchir aux meilleures procédures de récupération des conteneurs en mer, de tester des équipements spécifiques, de mettre au point et d'expérimenter des gréements de récupération.

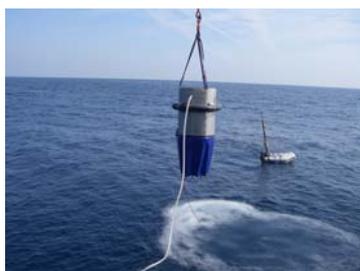
Montée du cylindre de déversement et formation d'une nappe en surface.
(Source : Cedre)

Dans le cadre de ce projet, une expérimentation en Méditerranée a été réalisée du 21 au 24 septembre 2008 à environ 50 nautiques au sud-ouest de Toulon, en dehors du courant Ligure à bord du Bâtiment de soutien et d'assistance à la dépollution (BSAD) *Ailette* affrété par la Marine nationale. Elle avait pour objectif de valider les équations mathématiques du logiciel *CLARA II* qui décrivent le devenir d'une nappe de produit chimique en mer, notamment en termes de cinétiques de solubilisation et d'évaporation. En complément, le module de dérive a été validé en procédant à un suivi des dérives de bouées flottantes de type *Norda* et *Argos*. Au cours de cet essai, co-organisé par le Centre d'expertises pratiques de lutte antipollution (CEPPOL) de la Marine Nationale et qui a bénéficié du soutien logistique de la société *Merclean*, trois substances de comportements différents⁵ ont été déversées : du xylène (flottant/évaporant) et du n-Butanol (évaporant/soluble) pour la validation du modèle de vieillissement, et du *Radiagreen*⁶ (flottant/persistant) pour la validation du module de dérive.

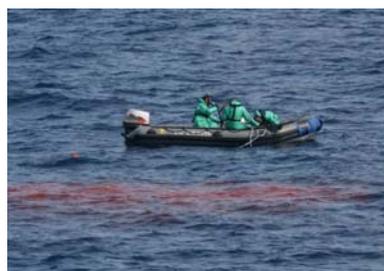
Echantillonnage d'une nappe de polluant.
(Source : Cedre)

Les cinétiques de solubilisation ont été étudiées par le Cedre en procédant à des échantillonnages des nappes de produits au cours du temps, en surface et dans la colonne d'eau.
