**CENTRE DE DOCUMENTATION DE RECHERCHE ET D'EXPERIMENTATIONS
SUR LES POLLUTIONS ACCIDENTELLES DES EAUX**

Lettres Techniques Mer- Littoral n°27 & 28

2009 3-4

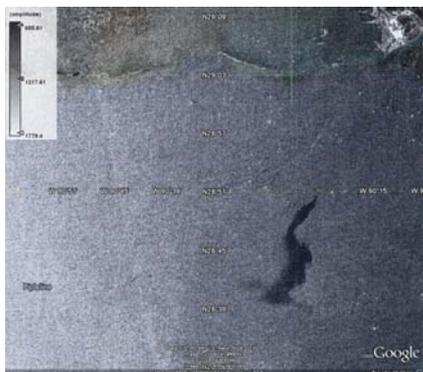
29/07/09 : Vue satellitaire d'une nappe de pétrole brut (Source : NOAA/NESDIS)

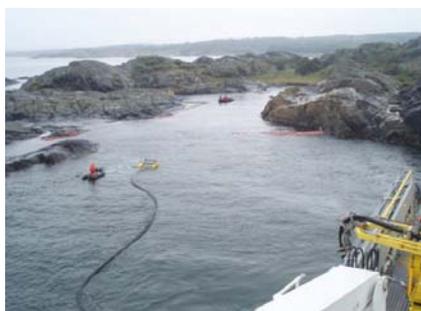
Déploiement du récupérateur mécanique HiVisc à partir du navire Olympic Poseidon (Source : NOFO)

De surcroît, et bien que l'industrie pétrolière ne fût pas impliquée dans l'incident, la *NOFO* a mis à disposition des autorités une tête de récupération mécanique *HiVisc*, développement récent de la firme *FRAMO* (à partir de son modèle *HiWax*) dédié à la récupération des fiouls visqueux (> 20 000 cSt). Testé en juin 2009 dans le cadre de l'exercice *NOFO* annuel, il s'agissait de sa première opération en cas concret.

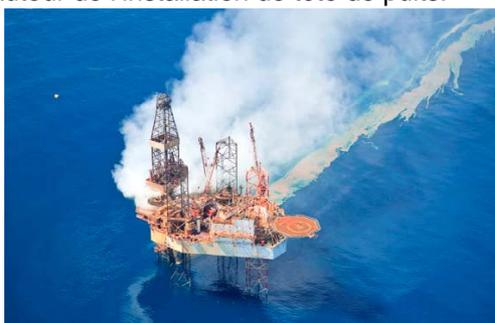
Eruption de brut et de condensats au niveau de l'installation de tête de puits (Source : AMSA)

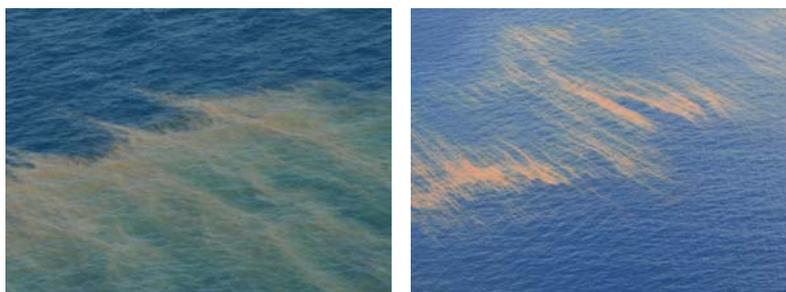
Reconnaissances aériennes : aspect visuel des efflorescences phytoplanctoniques (gauche) et des nappes de brut (droite) (Source : AMSA)

On notera que de nombreuses validations de nappes ont été nécessaires (prélèvements réalisés par hélicoptères) en raison de la fréquence et de l'ampleur d'efflorescences phytoplanctoniques, phénomène naturel d'apparence souvent similaire à celle des nappes de brut, y compris aux yeux les mieux aguerris, à bord d'avions comme d'hélicoptères.

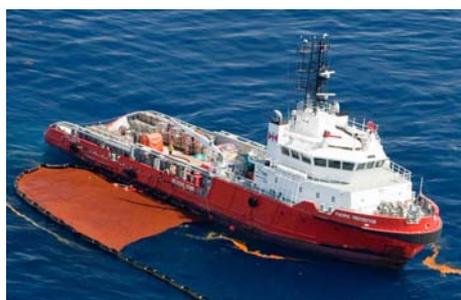
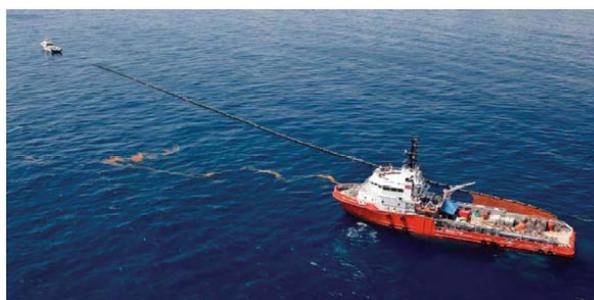
Opérations de confinement et récupération mécanique (ici par le supply Pacific Protector) (Source : AMSA)

Les conditions météo océaniques (faible agitation) se sont avérées peu propices à la dispersion naturelle du brut ; elles étaient en revanche favorables aux opérations de confinement et de récupération. Ces dernières ont principalement été menées entre le 5 septembre et le 30 novembre 2009, au moyen de 2 paires de navires travaillant en bœufs au déploiement d'un barrage de 300 mètres, pour former une poche de confinement (en « U » ou en « J ») au sein de laquelle des écrèmeurs à seuil permettaient la récupération du brut.

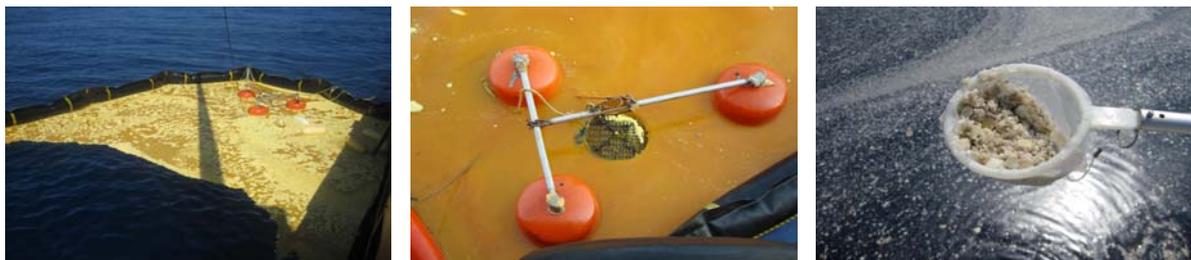
Gauche : Aspect de nappes froides à forte teneur en paraffine solidifiée. **Centre** : Dégrilleurs sur récupérateurs à seuil. **Droite** : Récupération d'accumulations de paraffine solidifiée (Source : AMSA)

Une contrainte particulière à cette pollution est apparue en lien avec la forte teneur en paraffines du brut déversé, lesquelles en se solidifiant durant la nuit (baisse des températures) ont parfois nécessité la pose de dégrilleurs sur les récupérateurs à seuil.

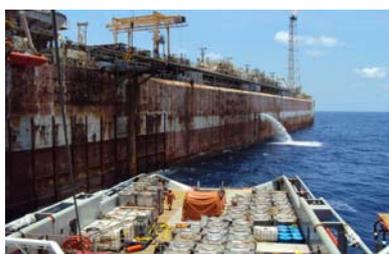
Transfert du brut récupéré vers un FPSO (Source : AMSA)

Dans un tel contexte d'éloignement des côtes, la présence sur zone d'un navire FPSO (*Floating Production, Storage and Offloading*) de la compagnie PTTEP, aussitôt mobilisé et mis à disposition des autorités, s'est avéré un point majeur pour les opérations de récupération, en offrant une capacité de stockage rapidement disponible pour les hydrocarbures récupérés.

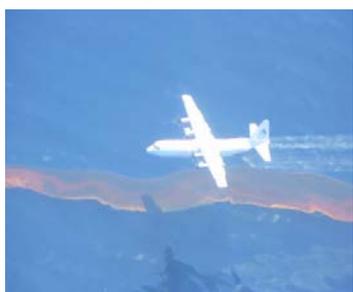
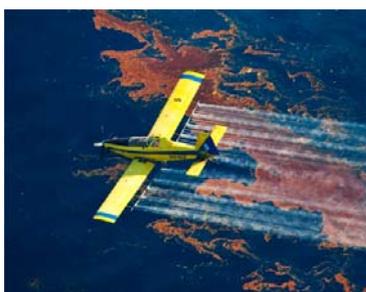
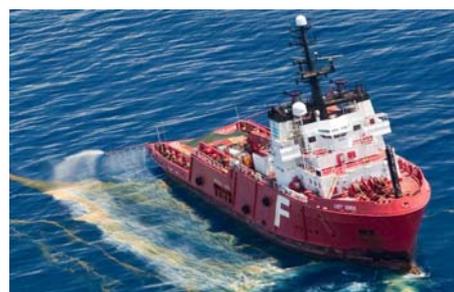
Epandage aérien de dispersants par le *Hercules C-130* de l'OSR (gauche) ou par avion monoplan/monoplace de type *Air Tractor* (droite) (Source : AMSA)

Epandage par le navire supply *Lady Gerda* –noter les rampes en position arrière (Source: AMSA)

- Epandage aérien d'environ 44 m³ de produit, à raison (i) de 12 m³ par le *Hercules C-130* (23 et 24 août), puis (ii) de 32 m³ (25 août - 2 septembre) par des petits monoplans de travail agricole opérés à partir de l'aéroport de Truscott (Australie Occidentale) -le plus proche du site de l'incident ;
- Epandage de 118 m³ à partir de navires (30 août - 1er novembre).

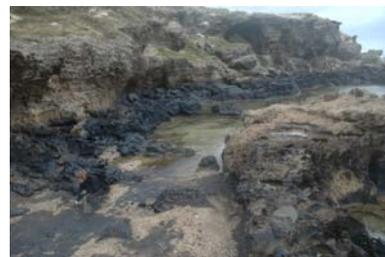
Roches souillées par du fioul IFO 180 (Source : Cedre)

Les arrivages de fioul plus ou moins émulsionné sont de formes et de dimensions variables, depuis des boulettes de quelques cm de diamètre à des plaques (plusieurs dizaines de cm) voire des nappes (plusieurs m) pouvant atteindre plusieurs cm d'épaisseur. Localement, un enfouissement est constaté, sous quelques cm de sable (30 cm au plus).

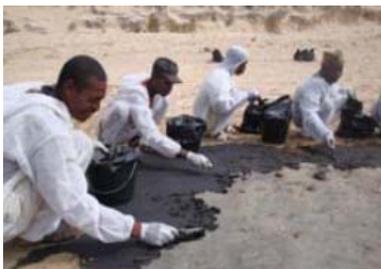
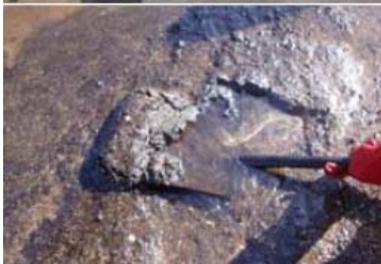
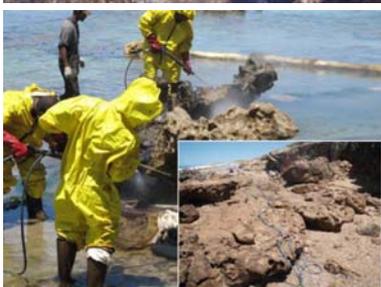
Collecte manuelle des plaques de fioul (haut) et nettoyage fin en haute pression de roches (bas)
(Source : ITOPF)

- sur les secteurs moyennement à sévèrement pollués (25 km au total), la mise en œuvre de chantiers de collecte manuelle sélective à l'aide d'outils légers, soit par ramassage sur le sable (râteaux, pelles, etc.) soit par grattage sur les substrats durs (truelles, couteaux, etc.) ;
- sur les secteurs faiblement souillés -ou pour le nettoyage fin- d'exploiter le potentiel naturel d'auto nettoyage des sites (ex : abrasion, photo oxydation, biodégradation, etc.) ;
- pour le nettoyage final de certains sites rocheux, le nettoyage haute pression à l'eau de mer avec récupération des effluents par de l'absorbant.

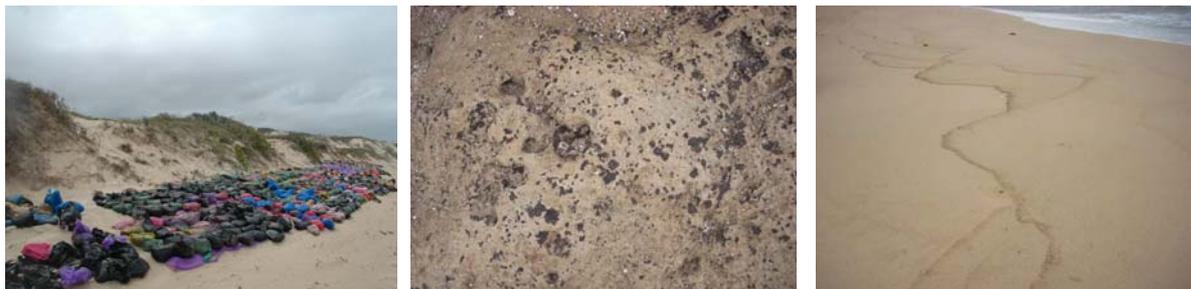
Gauche : Stockage provisoire de sacs sur bâche, en haut de plage (noter les volumes réduits pour en faciliter l'enlèvement manuel vers les stockages intermédiaires). **Centre** : tâches résiduelles sur roches (mars 2010) **Droite** : Microboulettes en laisse de mer (mars 2010) (Source : Cedre)

Les opérations de nettoyage à terre se sont étalées sur une période de plus de 6 mois (fin-août 2009 à mi-mars 2010) et ont impliqué jusqu'à 100 intervenants locaux par jour (pêcheurs, villageois) lors des phases de ramassage manuel. La quantité de déchets récupérée a été évaluée à 350 tonnes d'un mélange hydrocarbures/eau/sable, contenant entre 150 et 200 tonnes de fioul lourd selon les intervenants. En mars 2010, le niveau d'atteinte des objectifs de nettoyage (95 %) a été jugé suffisant à la réception des chantiers. Pour l'essentiel, seules quelques traces de pollution subsistaient ponctuellement, sous forme de micro boulettes en laisse de mer ou de mouchetis sur certains substrats rocheux. Ces traces ont été laissées à l'action de l'auto nettoyage.

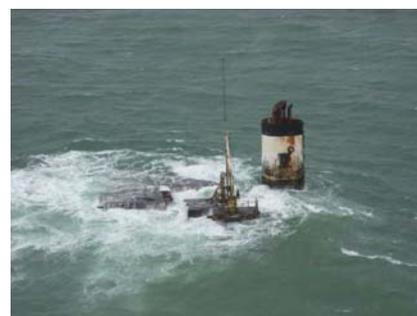
Mars 2010 : vue de la cheminée du *Gülser Ana*, seul élément non submergé. (Source : Cedre)

Enfin, l'épave très endommagée du *Gülser Ana* est toujours en place, submergée mais vide de fioul et de cargaison selon les conclusions d'inspections réalisées en plongée en mars 2010.

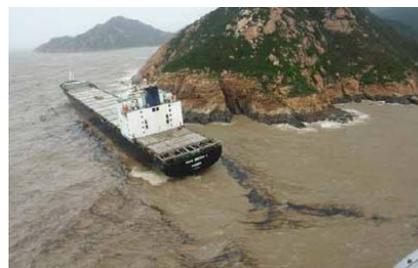
Fuite d'IFO 380 à partir de l'*Agios Dimitrios 1* (Source : *ITOPF*)

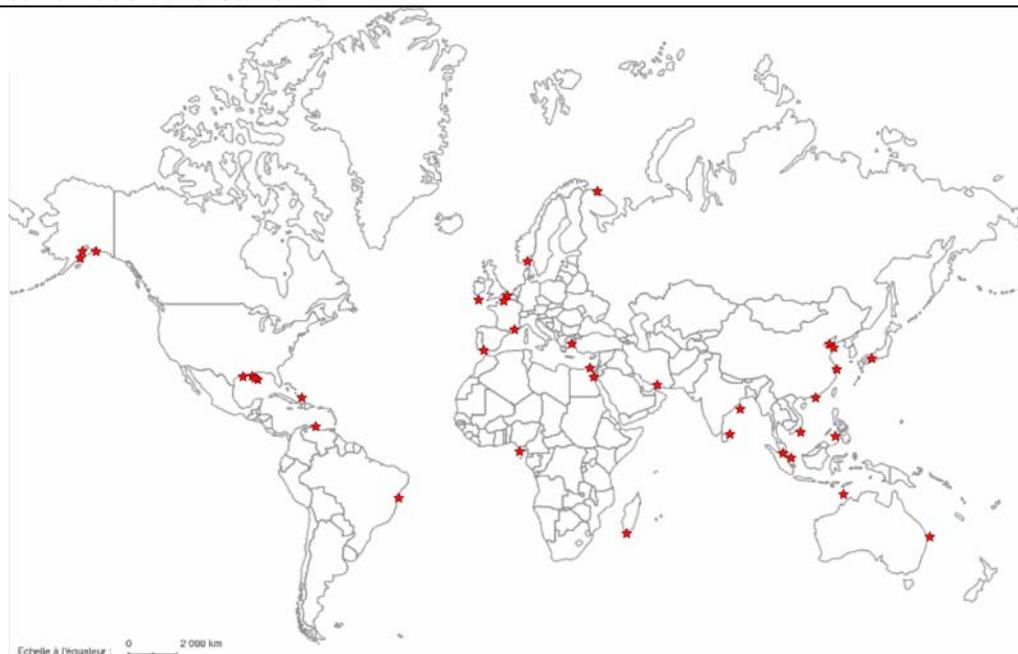
Figure 4. Localisation des déversements accidentels d'hydrocarbures et de substances dangereuses (≥ 10 tonnes environ) survenus en mer et sur le littoral en 2009 et recensés par le Cedre.

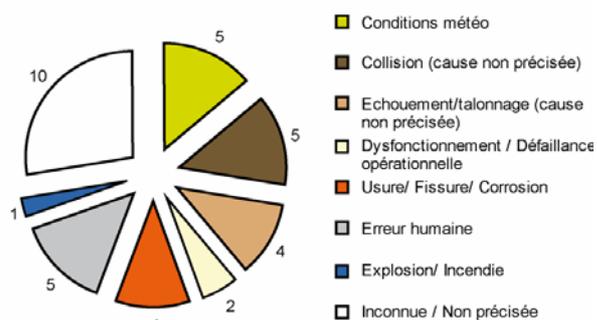
Figure 5

Nombre de déversements par type de cause

Comme dans le cas des trois années précédentes, une part significative des événements est assignable en 2009 à des **collisions de navires** (# 14 % ; figure 5), bien que leurs *causes* au sens strict (ex : erreur de navigation, conditions météorologiques, défaillance technique, etc.) ne soient généralement pas connues -ou divulguées- dans nos sources d'informations. Avec une quantité cumulée de 180 tonnes environ dont plus de 60 % sont imputables à un événement¹⁰, ces incidents n'ont toutefois que très faiblement contribué (<< 1 %) au total déversé (figure 6).

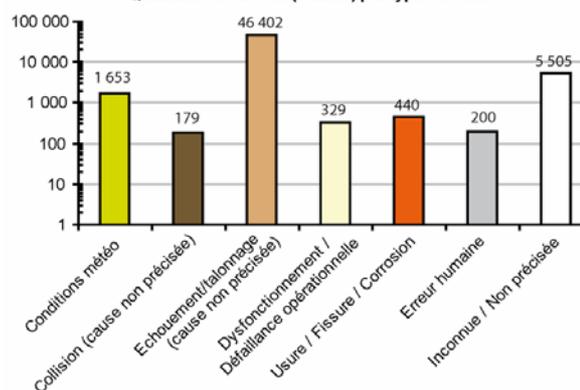
Figure 6

Quantités déversées (tonnes) par type de cause

Avec 14 % d'occurrence, les **erreurs humaines** avérées figurent également parmi les causes les plus fréquemment identifiées en 2009, correspondant toutefois à une part négligeable (<< 1 %) du bilan total de l'année (figure 6). A ce chapitre, on citera l'exemple d'un déversement de 25 m³ de gazole à l'endroit même de l'accident de l'*Exxon Valdez* vingt ans plus tôt (banc de Bligh Reef, baie de Prince William, Alaska), et survenu suite à une erreur de navigation (accident du brise-glace *Pathfinder*, 23 décembre 2009).

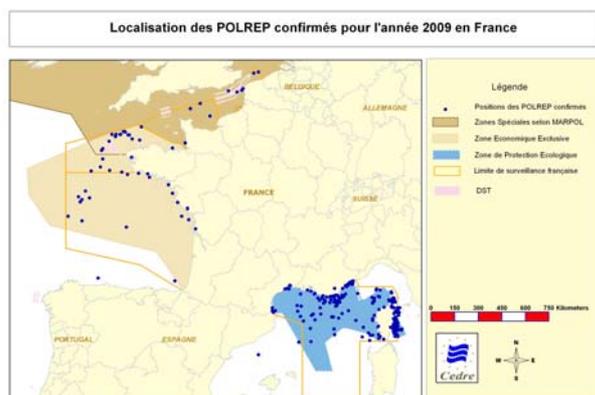
Localisation des POLREPs confirmés pour l'année 2009 en France (Source : Cedre)

L'examen de la distribution des POLREPs dans les eaux françaises conforte le lien établi les années précédentes. avec les principales voies de trafic maritime, sur les façades Manche (rails d'Ouessant et des Casquets en particulier), Atlantique (axe Ouessant-Cap Finistère), et Méditerranée (axes Gênes-Barcelone, Gênes-Valence, Gênes-Détroit de Messine, Gênes-Marseille, et Marseille-Corse).

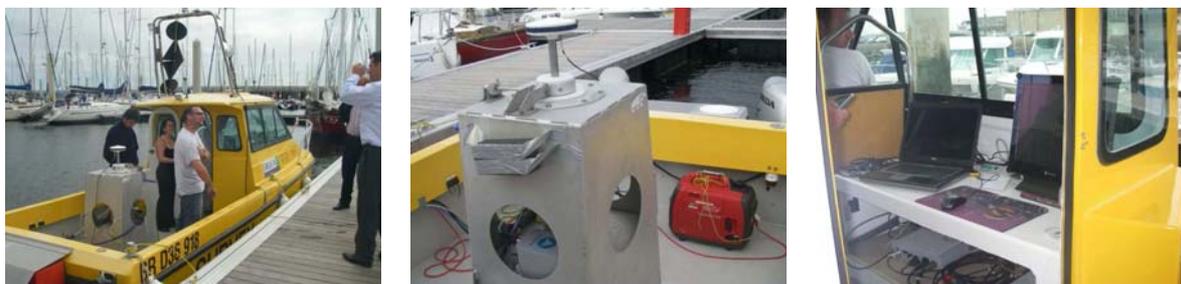
A gauche : Embarcation *Survey* de l'*Ensieta*. Au centre : Installation (sur puits existant) du sondeur, du logiciel navigation/stabilité, du récepteur GPS (*Proflex Magellan*), et du groupe énergie. A droite : PC/écrans de contrôle et module interface sonar (Source : *Cedre*)

- l'ajustement en temps réel des paramètres du sondeur (largeur de balayage de 10° à 160°, largeur de bande entre 200 et 400 kHz), par leur saisie directe *via* une fenêtre de contrôle sur l'écran du PC ;
- la visualisation quasi instantanée, par petites hauteurs d'eau, des fonds ;
- l'acquisition de 3 vues simultanées : (i) verticale/fond (en couleur), (ii) latérale/bords (*i.e.* talweg, paroi ou quai -de l'oblique à la verticale- en N&B) et (iii) colonne d'eau (en N&B) ;
- la visualisation des reliefs (épérons, sillons, etc.) et des objets sur le fond (blocs, épaves, etc.).

D'un potentiel évident pour la détection d'objets par petits fonds, ce sondeur multifaisceaux pourrait également présenter un intérêt, à évaluer/confirmer, pour la détection de grosses nappes coulées ou sub-flottantes.
