**CENTRE DE DOCUMENTATION DE RECHERCHE ET D'EXPERIMENTATIONS
SUR LES POLLUTIONS ACCIDENTELLES DES EAUX**

Lettre Technique Mer- Littoral n°41

2015-1

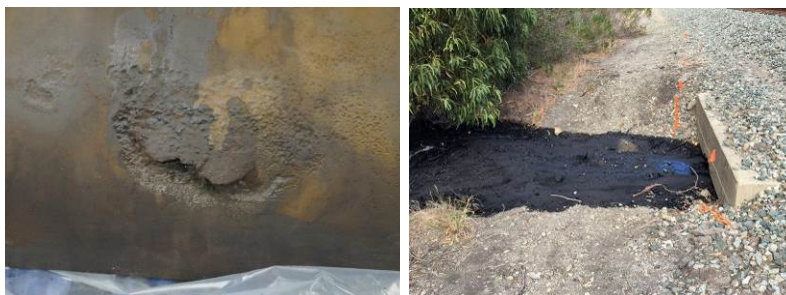
Gche : Vue du point de fuite sur la ligne (Source PHMSA) ; Drite : écoulement de brut visible au niveau d'un fossé du réseau de drainage (Univ. of California Santa Barbara)

Une brèche s'est ouverte au niveau d'un point de corrosion, lequel a réduit de 75 % environ l'épaisseur de la conduite⁵. Le pipeline (de 61 cm de diamètre, et datant de 1987) transporte le brut provenant de puits d'extraction alentours vers des stockages du sud de la Californie du sud.

⁵ Ce point de fragilité aurait cédé lors d'une remise sous pression de la ligne, suite à des travaux de maintenance. Un rapport d'enquête préliminaire du *Pipeline and Hazardous Materials Safety Administration (PHMSA)* a été publié en février 2016, téléchargeable à l'adresse <http://capps.house.gov/sites/capps.house.gov/files/documents/PHMSA%20Preliminary%20Factual.pdf>

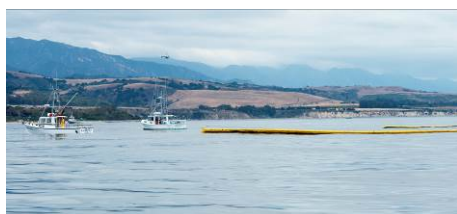
21/5/15: chalutage en bœufs de barrages flottants en face du littoral de Santa Barbara (Source : *USCG*)

En frange côtière, plus d'une quinzaine de navires sont immédiatement mobilisés pour récupérer, au moyen de barrages flottants et de récupérateurs, les accumulations flottantes de pétrole brut. A noter que parmi ceux-ci figurent des navires de pêche équipés en tant que *Vessels of Opportunity (VOOs)*, pré-contractés par la société spécialisée locale *Clean Seas* et dont les membres d'équipage ont reçu une formation *ad hoc* en matière d'opérations de confinement et de récupération (*Hazardous Waste Emergency Operations Response –HAZWOPER-Training*) ⁹.

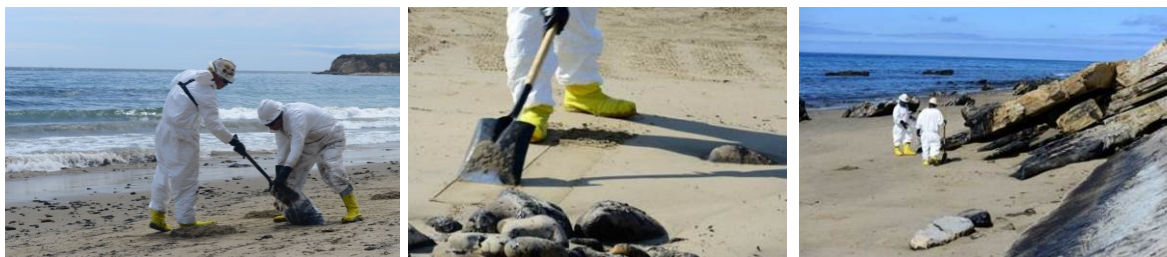
Ramassage manuel de diverses formes d'accumulations de brut (boulettes, plaques...) sur les substrats proches du déversement (proximité de Refugio State Beach), à j+2 (gauche), j+3 (centre) et j+4 (droite) (source : USCG)

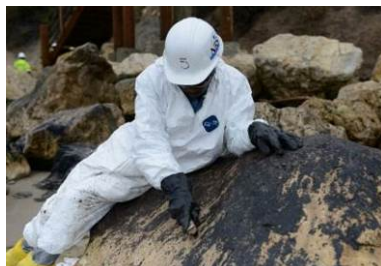
Ci-contre : évacuation, en sacs, de sable faiblement souillé (Refugio State Beach, 23 mai) ; Ci-dessus : grattage de taches sur roche (Source : USCG)

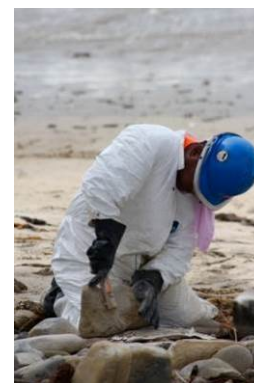
11/6 : nettoyage fin de galets (Source : City of Goleta)

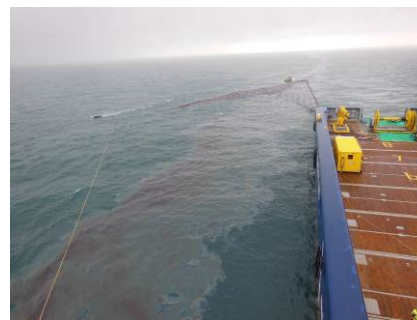
Mise en œuvre du MOSS Sweeper 50 à partir du Stril Luna (Source : NOFO)

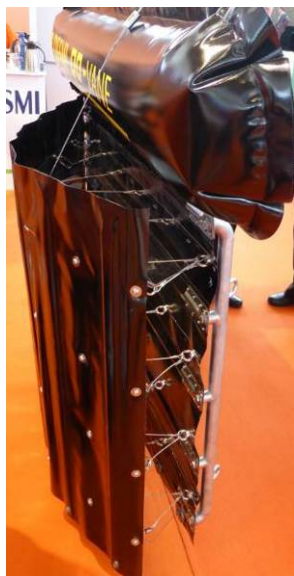
Le remorquage du dispositif peut être réalisé par 2 bateaux opérant en bœufs, ou un seul au moyen d'un tangon ou d'un paravane.

A ce sujet, on mentionnera le lancement en 2015, par la firme danoise, de son propre paravane. A l'origine *Ro-Vane*, il est maintenant proposé sous l'appellation *Ro-Kite*, en lien avec son principe de fonctionnement : la traction nécessaire à l'écartement du paravane est fournie par une structure en forme d'aile verticale, comparable à une voile (ou à un cerf-volant –*kite*). D'un tirant d'eau de 2,20 m, cette dernière est soutenue par des montants en acier, la flottaison du tout étant assurée par un boudin gonflable de 3 m de long.

Démontable/repliable, ce dispositif écarteur (*Ro-Kite 1500*) est prévu pour une utilisation couplée avec le *Speed-Sweep 1500*, ou plus généralement dans des conditions correspondant au programme de ce dernier (eaux côtières).

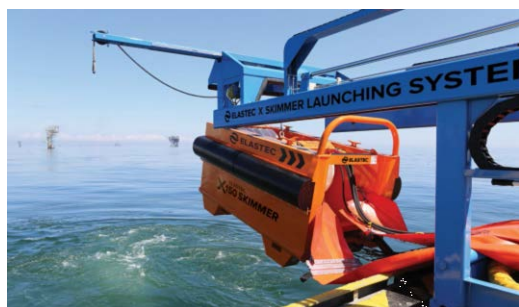
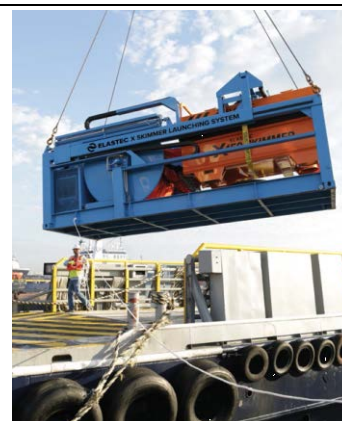
Le X150 Skimmer Launching System gruté sur un pont de navire) (Source: Elastec)

Le dispositif intégré de déploiement est télé opéré, et intègre : le portique de mise à l'eau, le récupérateur X 150, le barrage et son touret, le paravane et le groupe de puissance. Les flexibles hydrauliques et de refoulement sont incorporés dans le barrage. Tous ces équipements sont disposés à l'intérieur d'un robuste cadre en acier, stockable/transportable en conteneur de 20 pieds. L'ensemble (hors conteneur) pèse un peu plus de 7 tonnes.

Comme son appellation l'indique, le récupérateur affiche une capacité de récupération de pétrole de 150 m³/h, en eaux calmes, et 125 m³/h en présence de vagues, et une sélectivité (teneur en pétrole du mélange récupéré) légèrement inférieure à 90%, ce pour des vitesses inférieures à 3 nœuds. Il comprend 2 rangées de 5 disques crantés et pèse environ 600 kg.

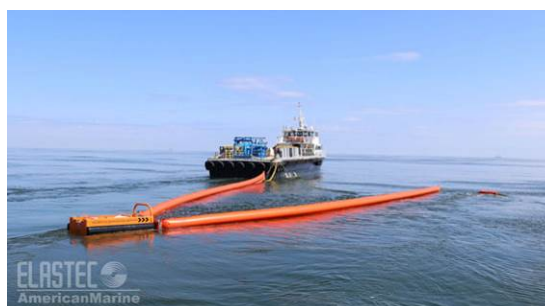
Vue du dispositif, déployé à partir d'un navire non spécialisé (Source : Elastec)

Le barrage, de 30 m de long, a un tirant d'eau de 25 cm et un franc bord de 46 cm. Un filet aide à lui donner sa configuration de balayage, et il est alimenté *via* un point de gonflage unique par un gonfleur intégré dans le touret. Des panneaux de mousse lui assurent sa flottabilité en cas de déchirure.

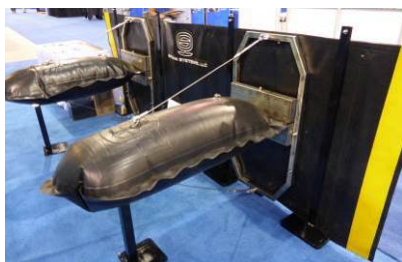
Gauche : Vue des flotteurs disposés en face externe des bras déviateurs de l'ORS-1000
(Source : Cedre) ; Droite : les 2 rangées de seuils/écremeurs concentrant l'huile à l'apex du dispositif (Source : Ocean Systems LLC)

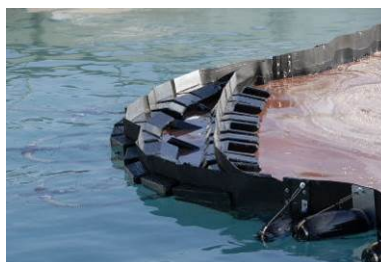
Il est muni sur toute sa longueur d'une chaîne de reprise de tension.

Le débit du système est annoncé par le fabricant pour atteindre quasiment 230 m³/heure. (1 000 gallons/minute), avec une sélectivité de 90 % (jusqu'à la limite haute d'un état de mer 3).

Ces estimations sont fondées sur les résultats de séries d'évaluations réalisées dans les bassins de l'*OHMSETT* sur un prototype à l'échelle 1/3. Les conditions reproduisaient des vitesses de courant et des hauteurs de houles équivalent, respectivement, à 1,6 nœud et 1,25 m à échelle réelle.

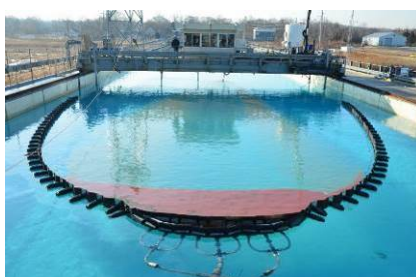
Tests d'un prototype à l'OHMSETT (Source : Ocean Systems LLC)

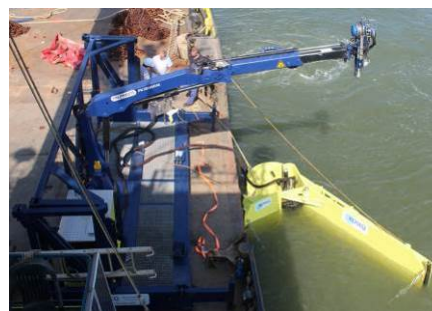
Déploiement du dispositif Koseq Compact 502
(Source : Koseq)

Le principe de ce *sweeping arm* est conservé, et repris dans des dimensions plus réduites avec un bras de 5 m de long à la base duquel est situé un récupérateur à seuil couplé à une pompe immergée (*Marflex MSP 100*) d'une capacité nominale de 150 m³/heure. A noter que le récupérateur peut recevoir un module à brosses (à l'instar des grands modèles), à disques ou à tambours oléophiles.

Incluant les moyens associés, dont un groupe hydraulique autonome (entraîné par moteur diesel), un dispositif de levage (grue télescopique) et la console de commande, l'ensemble (d'une masse de 10 tonnes environ) est stocké en conteneur de dimensions standards (20 pieds) facilement transportable par voie routière, ferroviaire, etc.

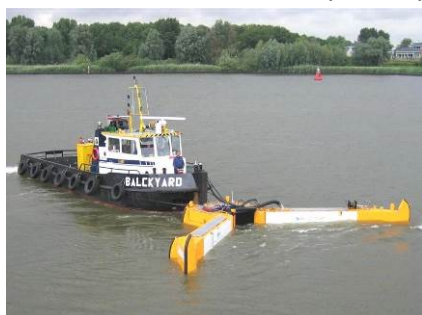
Le Victory Oil Sweeper opéré par un pousseur
(Source : Koseq)

Il consiste en 2 bras disposés en un V destinés à être poussés par (ou à couple d') un navire de service. L'ajustement de l'angle entre ceux-ci permet d'en faire varier la largeur de balayage, en fonction de la vitesse d'avancée.
