**CENTRE DE DOCUMENTATION DE RECHERCHE ET D'EXPERIMENTATIONS  
SUR LES POLLUTIONS ACCIDENTELLES DES EAUX**

**Lettre Technique Mer - Littoral n°35**

**2012-1**

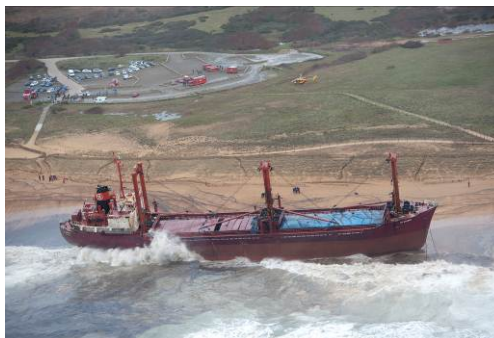
16-12-2011 : Fuites d'hydrocarbures à partir du *TK Bremen*, échoué sur la plage de Kerminihy (Source : Marine Nationale)

Devant la dérive progressive du navire dans des fonds de plus en plus hauts où, sous l'action des vagues, sa structure est soumise à des efforts mécaniques importants, le commandant demande l'assistance d'un remorqueur. Cependant, à ce stade, aucune intervention ne peut plus devancer l'échouement du *TK Bremen*, lequel surviendra vers 2h00 sur la plage de Kerminihy (Erdeven, 56), au terme d'ultimes tentatives de mouillage. Le cargo a alors dans ses soutes un volume estimé à 190 tonnes de fioul intermédiaire (IFO 120) et 40 tonnes de gazole.

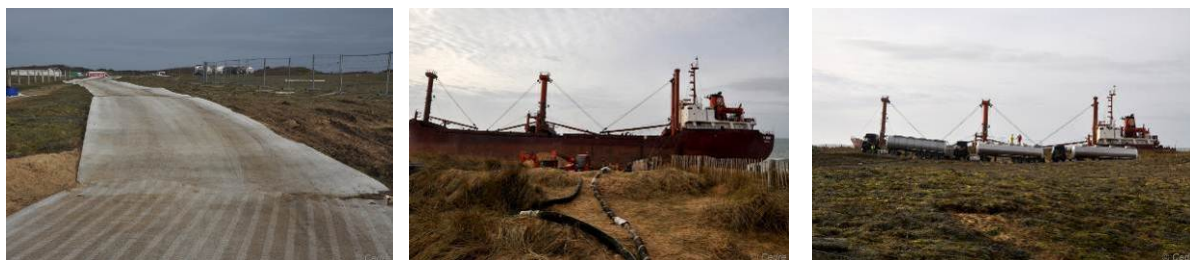
20 décembre 2011 : délimitation des accès à travers dune, pour mise en œuvre du chantier de pompage des soutes par Smit Salvage et d'évacuation des fluides pompés (Source : Cedre)

De son côté, la Premar se focalise sur la maîtrise de la pollution à la source, via l'allègement du navire échoué : l'opération de pompage des hydrocarbures est initiée dès le premier jour par une équipe et du matériel du CEPPOL<sup>7</sup>. La Premar étudie en même temps la faisabilité de déséchouer le navire lors de la prochaine grande marée. Mais, 3 jours après l'accident, le résultat des expertises relatives à l'état de la structure, fissurée, mèneront les autorités à écarter cette option au profit d'un démantèlement sur place. Le 22 décembre, l'armateur du *TK Bremen* est mis en demeure par la Premar de présenter sous 4 jours un plan d'action visant à faire cesser le risque représenté par l'épave pour la sécurité et l'environnement.

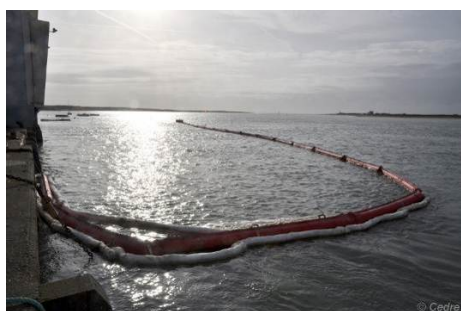
Dispositif de protection à Etel : barrage flottant en J + bouddins absorbants (Source : Cedre)

Fort de cette expérience, le Cetmef, le Service des phares & balises, les ostréiculteurs et le Cedre s'accordent quant à la localisation, la longueur (200 m) et la configuration du dispositif (en « J », amarré au quai et, en eau, saisi sur un corps-mort de 6T). Posé dans des conditions de sécurité limites, à l'aide d'une barge ostréicole, par le service des Phares & Balises de Lorient, avec le soutien des ostréiculteurs et du Cedre, le barrage constitua alors l'élément principal du dispositif de protection, en cas d'une fuite soudaine de l'épave ou de relargage à partir des plages fortement souillées en aval.

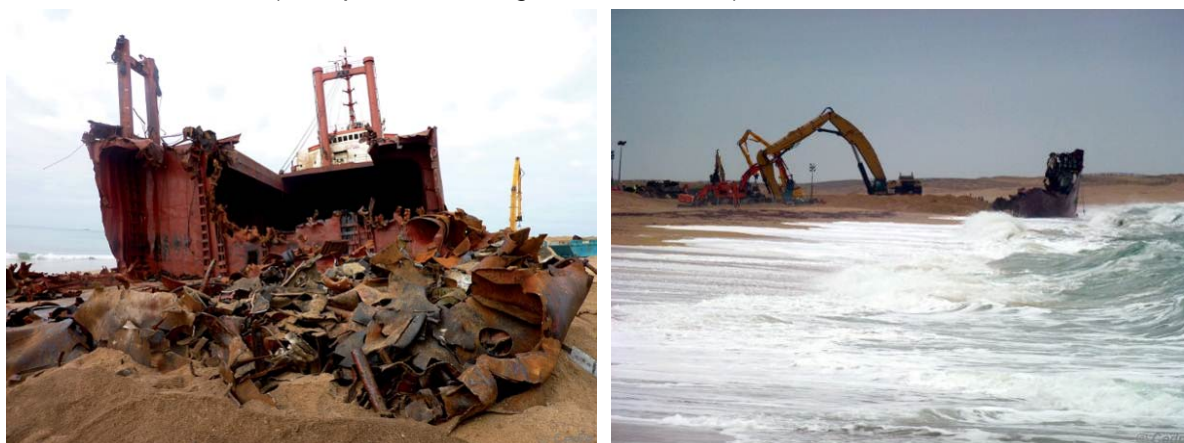
Janvier 2012 : vues du chantier de découpe et d'enlèvement de l'épave du TK Bremen (Source : Cedre)

- Entre le 6 et le 25 janvier 2012, la découpe de la structure du navire est confiée à la société hollandaise spécialisée *Euro Demolition*, et réalisée à l'aide d'une grue géante de 280 tonnes, montée sur chenilles et opérant un bras/cisaille articulé. Ce découpage aboutit à l'évacuation de 2 000 tonnes de métaux ;
- La déconstruction intérieure du navire, ainsi que le nettoyage et le pompage préalables des cuves ont respectivement été confiés à la société *Recycleurs Bretons* et à sa filiale *Alzeo Environnement* ;
- La ferraille issue de ces chantiers a été évacuée vers Lorient, pour valorisation par la société *GDE Atlantique*, tandis que les effluents pollués étaient traités à Saint-Malo par la société *EVTV (Entreprise de Vidange des Trois Villes)*.

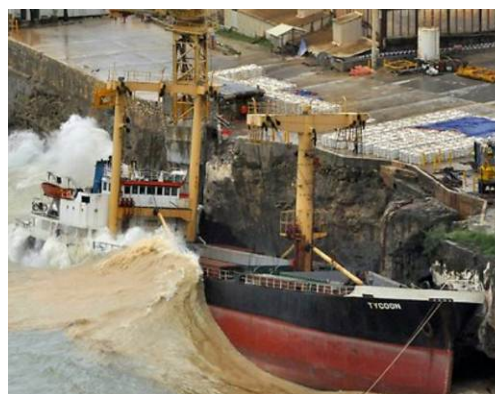
8 janvier 2012 : Le *Tycoon* plaqué contre une falaise au port de Flying Fish Cove, Christmas Island (Source : AMSA)

Dans la nuit, l'action des vagues (4 à 5 m de hauteur) fissure la structure du navire, lequel sombre en pied de falaise où il se brisera en 2 parties, tôt dans la matinée du 9, libérant dès lors la majeure partie de sa cargaison et de ses soutes.

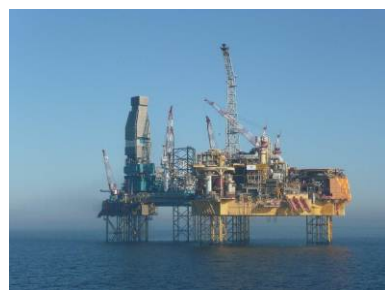
*Vue de la plateforme Elgin, le 27 mars 2012 (soit à j+2 après notification de la fuite) (Source : Total)*

Le 25 mars 2012 en Mer du Nord, sur le champ gazier offshore d'*Elgin-Franklin* (situé entre l'Écosse et le Sud de la Norvège), une éruption survient au niveau d'un puits désaffecté (*G4*, opéré par la filiale anglaise *Total EP UK Ltd*), suivie d'une fuite incontrôlée de gaz et de condensats sur la plate-forme *Elgin*.

Au niveau de cette dernière, la fuite se manifeste par l'émission dans l'atmosphère d'un nuage gazeux visible et, dans un périmètre d'une douzaine de km<sup>2</sup> à la surface de la mer, par la formation d'irisations. Ces dernières résultent des condensats, fortement étalés et peu persistants (évaporation rapide), et ne présentent pas de risque d'atteinte des côtes -et, du reste, n'offrent pas d'opportunité de traitement par des actions de lutte en mer<sup>22</sup>. En revanche, le risque explosif s'avère préoccupant du point de vue de l'intervention sur la plateforme (débarquement de moyens humains et logistiques par hélicoptère, par exemple). De plus, le fait que la torchère soit toujours allumée n'est pas sans susciter quelques inquiétudes ; par chance, les vents dominants dans les jours suivant l'accident favoriseront la dilution du panache gazeux, d'une part, ceci en direction opposée de la flamme, d'autre part. Cette dernière s'éteindra d'elle-même le 30 mars, avec l'épuisement des hydrocarbures résiduels restés dans le système après la fermeture et la dépressurisation de l'installation.

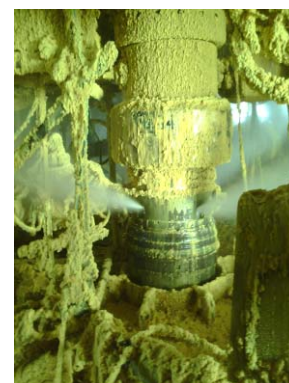
La tête de puits G4 d'Elgin : vue à la source de la fuite de gaz (Source : Total)

L'accident résulterait de l'augmentation inopinée de la pression du gaz dans le puits, en toute hypothèse du fait d'un afflux soudain en provenance d'un autre réservoir<sup>21</sup>. Quoiqu'il en soit, cette arrivée de gaz aurait entraîné la cassure d'un tube pourtant prévu pour supporter des pressions supérieures, mais dont il apparaîtra après analyse que les joints ont été fragilisés par un phénomène inattendu de corrosion. C'est leur rupture qui aurait permis la remontée de gaz et de condensats vers la plateforme.

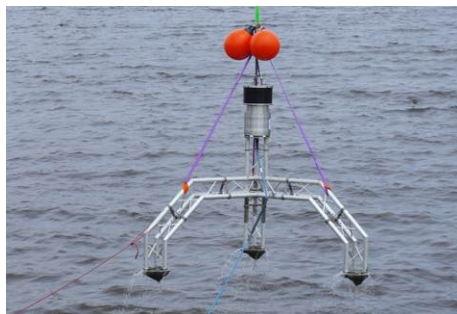
Mise à l'eau d'un ALDS (Source : Sonardyne)

La société britannique *Sonardyne* a récemment mis sur le marché un nouveau système acoustique visant à la détection automatique de fuites d'hydrocarbures en milieu profond. Baptisé *ALDS* (*Automatic Leak Detection Sonar*), il est prévu pour la surveillance des eaux autour de structures pétrolières et gazières en mer – plateformes, puits, pipelines et autres installations sous-marines, en particulier pour la détection précoce de fuites ou, en cas de détection de remontées d'hydrocarbures en surface par exemple, pour l'identification des structures responsables.

Selon le constructeur, la sensibilité du dispositif lui permet en principe, à partir d'un capteur fixe, de détecter des fuites d'hydrocarbures de débits peu élevés –à partir de 1 à 2 m<sup>3</sup>/jour (voire 10 fois moindres pour des gaz) dans une masse d'eau de mer équivalente à un volume de l'ordre d'une trentaine de km<sup>3</sup> (1 billion de pieds cubiques). En pratique, le système a vocation à être installé sur le fond jusqu'à 3 000 m, à proximité des installations à suivre, pour un périmètre (360°) de détection d'un rayon annoncé de 500 m. Les données sont transmises en temps réel en surface.

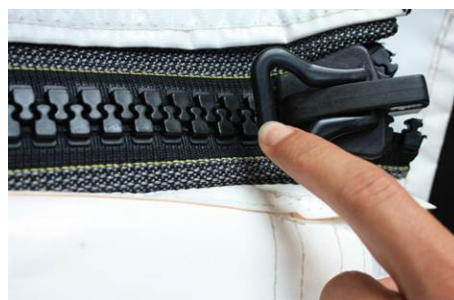
Vue du système de connexion de type « S140 » (Zip Marine Industriel) (Source : [www.eurofilet.fr/](http://www.eurofilet.fr/))

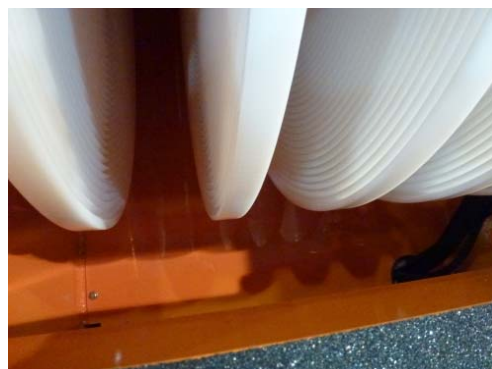
Vue de détail de la surface cannelée des disques oléophiles du récupérateur *Elastec X150* (Source : *Cedre*)

Selon un principe analogue à celui appliqué par la marque aux récupérateurs à tambour (*Groove Drum* ; Cf. LTML 2006-2), il s'agit d'une évolution d'un modèle à disques dont chacune des faces comporte des sillons, qui permettent d'augmenter la surface de contact entre le revêtement oléophile et l'hydrocarbure

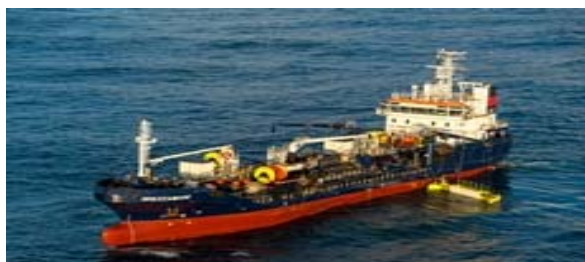
Le pétrolier *Brezzamare*, équipé pour entrer en service dans la flotte de navires antipollution de l'AESM (Source : AESM)

Réalisant essentiellement des missions de soutage à proximité du port de Gênes, l'entrée en service du *Brezzamare* dans le réseau de l'AESM est prévue en fin 2013, après adaptation et équipement en moyens nécessaires au bon déroulement de ses futures missions de récupération d'hydrocarbures en mer (incluant, entre autres, des *sweeping arms Koseq* de 12 m, 2 sections de 250 m de barrage lourd autogonflable *Uniboom X-1 900 Markleen*, 1 récupérateur de haute mer *Tarantula DESMI*, 1 système de détection *Consilium*, etc.).

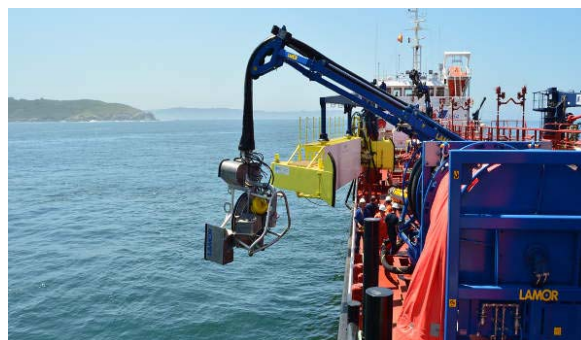
Tests en mer du système *Lamor LWS 1 300* équipant dorénavant le pétrolier *Monte Arucas* (Source : AESM)

La flotte antipollution de l'Agence Européenne de sécurité maritime (AESM) dans le secteur occidental de la Méditerranée a été renforcée avec, à l'été 2013, (i) l'affrètement du pétrolier italien *Brezzamare* (capacité de stockage de 3 290 m<sup>3</sup>, stationné à Gênes) et (ii) l'intégration du *Monte Arucas* (capacité de stockage de 2 940 m<sup>3</sup>, stationné à Ferrol) au sortir de tests de validation réalisés au large de la Galice (Espagne).
