Un exemple d'atteinte à l'agrément des sites : le Peter Sif

Journée technique du Cedre du 23-11-
2006

PETER SIF : Ouessant 1998-2006

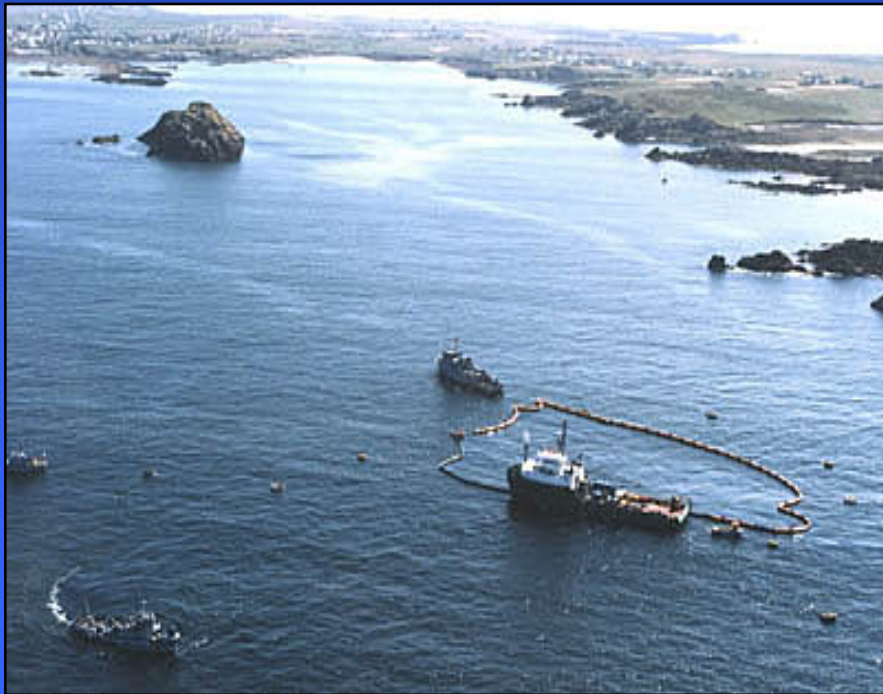
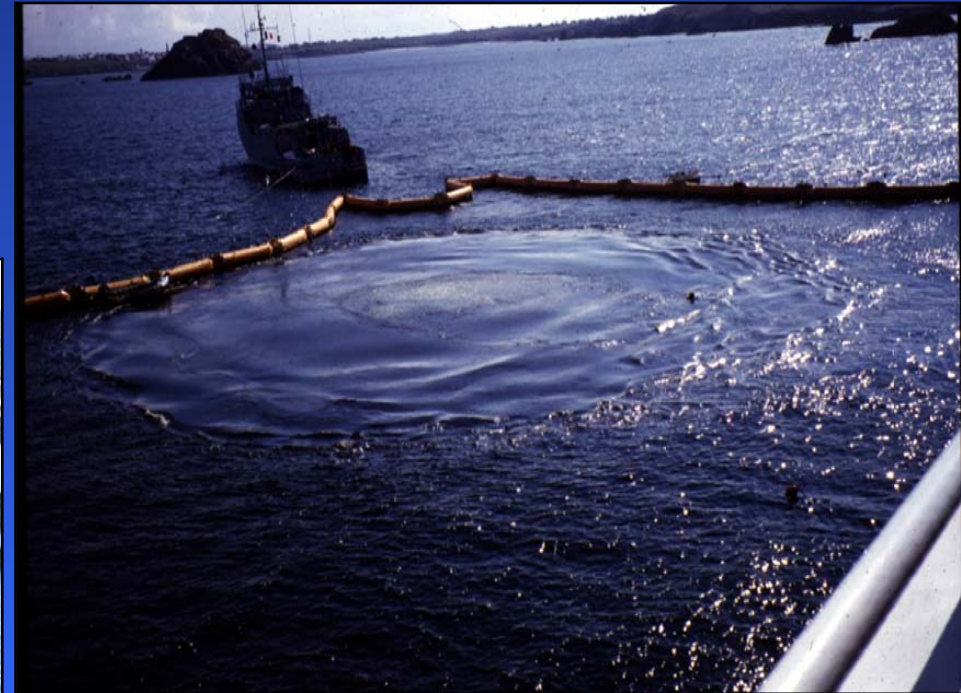
- Méthode adoptée
 - Barrage en cercle en surface
 - Perçage de la coque aux explosifs
 - Récupération en surface dans le barrage à l'aide du Transrec 250 de la cellule antipollution
 - Pose d'une plaque pour colmater la brèche
 - Dispositif antipollution en surface: participation de deux agents du Cedre : un embarqué, un à terre. Réunions préparatoires, analyse et comportement du fuel

- Méthode différente : perçage de la coque au niveau des anciennes plaques.
- A un mètre au dessus des fuites, cône de récupération relié à une pompe et à la surface par un tuyau. Récupération dans les cuves de L'Argonaute.
- Scellement par plaques rivetées, munies de manchon.
- Puis nettoyage entre les membrures par une pompe manipulée par plongeur. Travail difficile

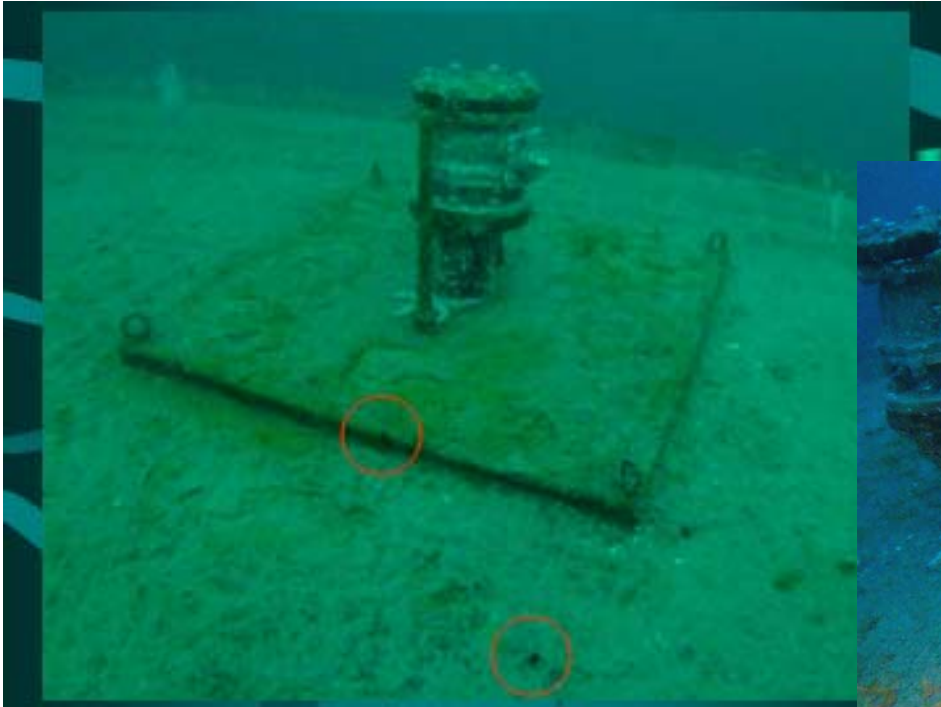
Photos Ouessant Subaqua :
novembre 2006

- Rôle du Cedre : participation aux réunions de préparation au GPD et à la mairie d'Ouessant.
- Aide à la définition du dispositif antipollution. Contact avec les producteurs d'algues
- Organigramme décisionnel des opérations ne mentionne pas le Cedre
- Nous n'avons eu aucune information sur les conditions d'intervention ni sur les moyens antipollution ou de nettoyage réellement utilisés pendant l'opération.
- Pas de connaissance de retour d'expérience.
- Nouvelles fuites dès l'été 2006.
